Ästhetik in der Traumatologie – Minimalinvasive Keramikversorgung einer Kronenfraktur

Neue Trendsportarten können vor allem bei jugendlichen Patienten zu einem Zahntrauma führen.¹ Die Fraktur der juvenilen Frontzahnkrone mit ausgeprägter Transluzenz und Anatomie gehört dabei zu den häufigsten Ereignissen.² Gerade hier wird es schwierig, das ursprüngliche Farb- und Lichtspiel zu rekonstruieren. Im folgenden Patientenbeispiel schildern die Autoren die Vorgehensweise eines solchen Falles.

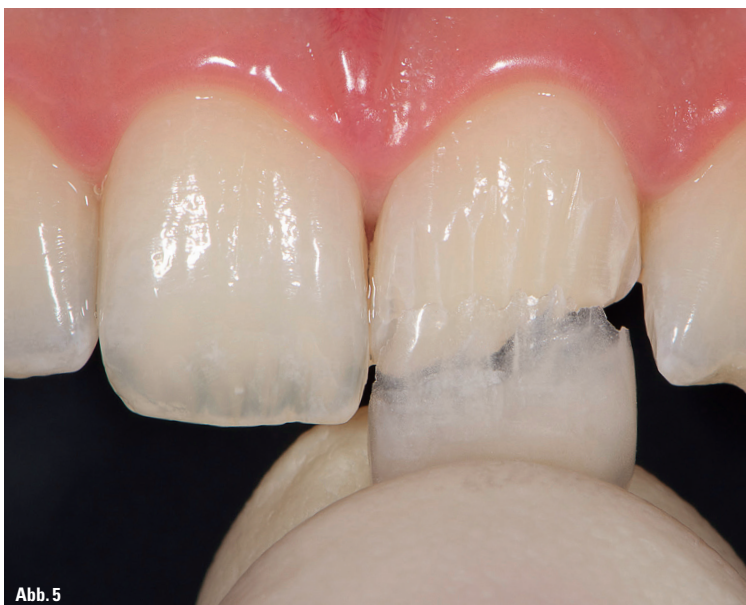
Abb. 5

Abb. 5: Vorsichtige Anprobe der Restauration am Patienten. – Abb. 6: Die hauchdünne und grazile Restauration.

Die Anprobe der Restauration am Patienten zeigt die hauchdünnen Randbereiche, die gegen Null laufen (Abb. 5). Der girlandenförmige Restaurationsrand entspricht dabei der unruhigen Präparation, die mit ihren

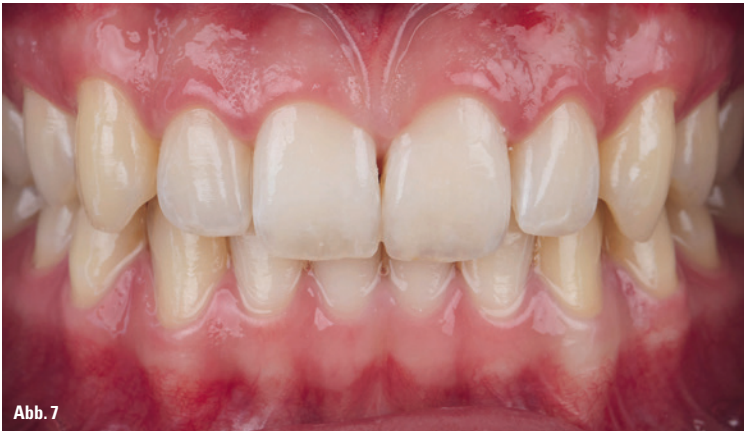
Abb. 7

Abb. 7: Das hochästhetische Ergebnis im Schlussbiss. – Abb. 8: Die transluzente Schneide mit Kontrastor.

Der dualhärtende und niedrigviskose Kompositzement Variolink (Ivoclar Vivadent) in der Farbe Neutral wurde auf die Restaurationsunterseite appliziert und die Zementierung vorsichtig und ohne Druck durchgeführt. Der Überschuss wurde zunächst nur mit der Polymerisationslampe angehärtet, um ein elegantes Abschälen zu ermöglichen. Es folgte die abschließende Lichthärtung von allen Seiten. Die restlichen Überschüsse wurden mit einem neuen, scharfen Skalpell entfernt. Rotierende Instrumente kamen konsequent nicht mehr zum Einsatz, um die Oberflächentextur der Restauration nicht zu beschädigen. Die abgesplitterte Inzisalkante von 22 wurde abschließend direkt mit Komposit versorgt. Abbildungen 7, 8 und 9 zeigen das finale Ergebnis und den zufriedenen Patienten.
