Ästhetik in der Traumatologie – Minimalinvasive Keramikversorgung einer Kronenfraktur

Neue Trendsportarten können vor allem bei jugendlichen Patienten zu einem Zahntrauma führen.¹ Die Fraktur der juvenilen Frontzahnkrone mit ausgeprägter Transluzenz und Anatomie gehört dabei zu den häufigsten Ereignissen.² Gerade hier wird es schwierig, das ursprüngliche Farb- und Lichtspiel zu rekonstruieren. Im folgenden Patientenbeispiel schildern die Autoren die Vorgehensweise eines solchen Falles.

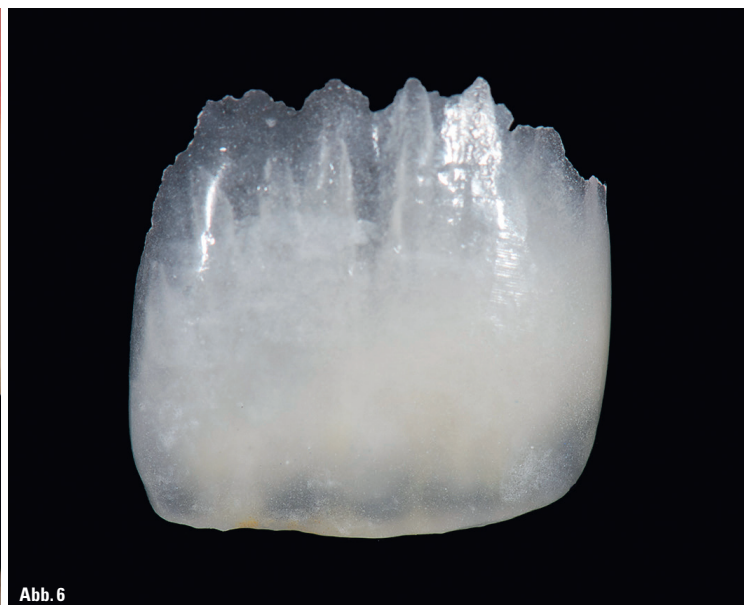
Abb. 6

Abb. 5: Vorsichtige Anprobe der Restauration am Patienten. – Abb. 6: Die hauchdünne und grazile Restauration.

angelegten Rillen auch eine sichere intraorale Positionierung der filigranen keramischen Arbeit ermöglicht (Abb. 6). Die Feldspatkeramik wurde nun für das volladhäsive Prozedere mit 5%iger Flußsäure konditioniert und anschließend silanisiert. Entsprechend wurde der adhäsive Verbund an der Präparation mittels Säure-Ätztechnik bewerkstelligt.
