Ästhetik in der Traumatologie – Minimalinvasive Keramikversorgung einer Kronenfraktur

Neue Trendsportarten können vor allem bei jugendlichen Patienten zu einem Zahntrauma führen.¹ Die Fraktur der juvenilen Frontzahnkrone mit ausgeprägter Transluzenz und Anatomie gehört dabei zu den häufigsten Ereignissen.² Gerade hier wird es schwierig, das ursprüngliche Farb- und Lichtspiel zu rekonstruieren. Im folgenden Patientenbeispiel schildern die Autoren die Vorgehensweise eines solchen Falles.

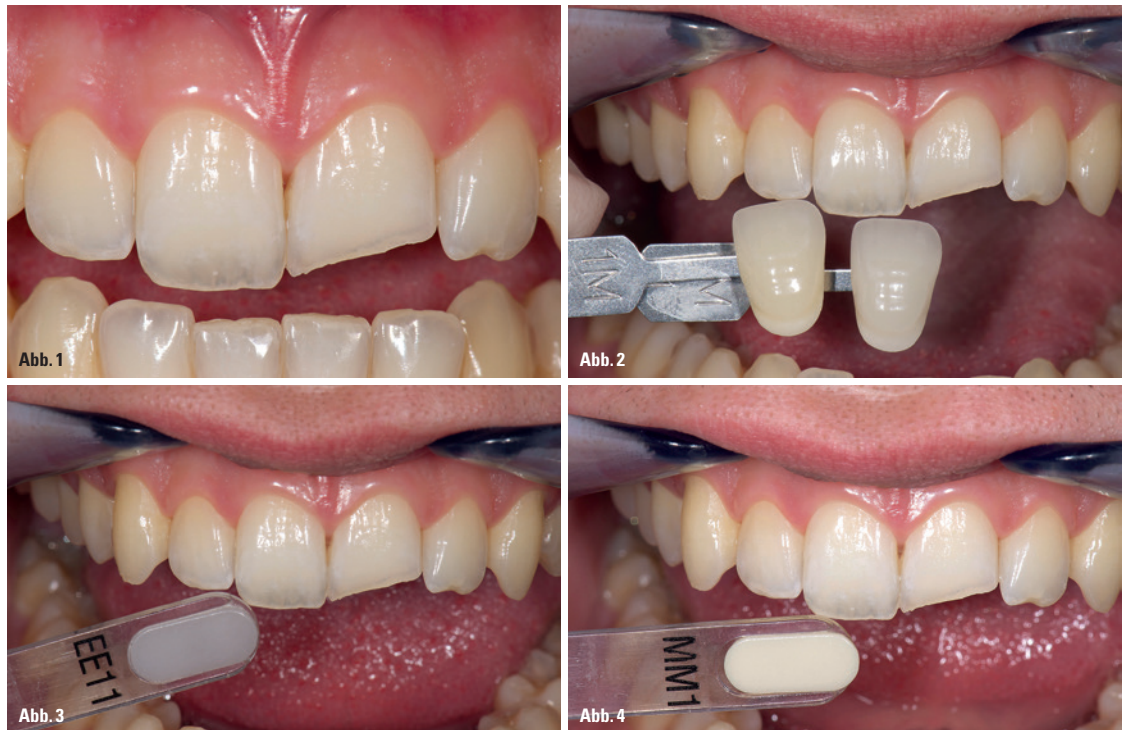
Abb. 1: Ausgangssituation mit Kronenfraktur an 21. – Abb. 2: Bestimmung der Grundzahnfarbe mit dem VITA Toothguide 3D-MASTER[®]. – Abb. 3: Bestimmung der Schmelzmasse ... – Abb. 4: ... und der Mamelonmasse mit dem Farbindikator.

Ein 21-jähriger männlicher Patient wurde aufgrund eines Sportunfalls in der Zahnarztpraxis vorgestellt. Der unliebsame Kontakt mit einem Hockeyschläger hatte eine Schmelz-Dentin-Fraktur ohne Pulpabeteiligung an 21 und eine reine Schmelzfraktur an 22 inzisal zur Folge (Abb. 1). Beide Zähne zeigten Vitalität auf Kälte, die Perkussion war negativ. Ein Lockerungsgrad beziehungsweise Verlagerungen konnten nicht diagnostiziert werden, die röntgenologische Kontrolle zeigte sich unauffällig. Das Frakturstück von 21 konnte nicht mehr repositioniert werden. Um die Vitalität des Zahns zu erhalten, wurde die Dentinwunde an 21 provisorisch adhäsiv abgedeckt.

VITA Toothguide 3D-MASTER (VITA Zahnfabrik) bestimmt (Abb. 2). Gerade im höchästhetischen Bereich lässt sich damit in nur drei systematischen Schritten der komplette Farbraum natürlicher Zähne bestimmen. Im ersten Schritt wird die Helligkeit ermittelt. Im zweiten Schritt wird die richtige Farbintensität ausgewählt. Abschließend wird der Farbton abgeglichen. Die Wahl fiel in diesem Fall auf ein wärmeres 1M2 im apikaleren Anteil und ein 1M1 im zentralen, helleren Kern. Mit dem Zusatzmassen-Farbindikator wurde für die inzisale Schichtung VITA VM 13 EFFECT ENAMEL 11 (EE11) und für die Schichtung der Mamelonstruktur VITA VM 13 MAMELON 1 (MM1) ausgewählt

(Abb. 3 und 4). Um einen fließenden und unsichtbaren Übergang zwischen der keramischen Versorgung und Zahn 21 zu gewährleisten, wurde der vestibuläre Anteil mit einem feinkörnigen diamantierten Torpedo unruhig und girlandenförmig gestaltet. Der palatinale Anteil wurde lediglich leicht angeschrägt, der adhäsive Wundverband im Zuge der Präparation entfernt. Aufgrund der deutlich supragingivalen Präparation gestaltete sich die Abformung mit Aquasil Ultra (DENTSPLY) sehr einfach. Ein Modell mit feuerfestem Stumpf an 21 aus der phosphatgebundenen Einbettmasse Cosmotech VEST (GC) wurde anhand dieser Arbeitsgrundlage hergestellt. Ein zweifacher Konnektorbrand

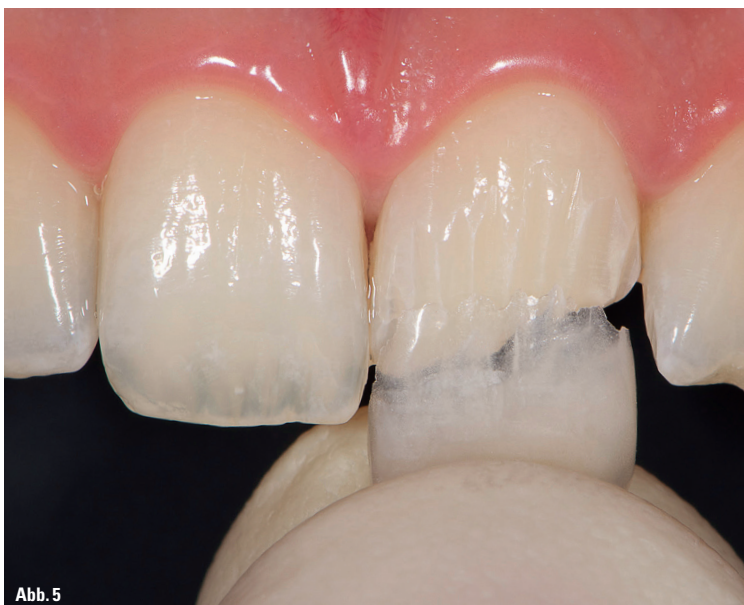
Abb. 5

Abb. 5: Vorsichtige Anprobe der Restauration am Patienten. – Abb. 6: Die hauchdünne und grazile Restauration.

Die Anprobe der Restauration am Patienten zeigt die hauchdünnen Randbereiche, die gegen Null laufen (Abb. 5). Der girlandenförmige Restaurationsrand entspricht dabei der unruhigen Präparation, die mit ihren

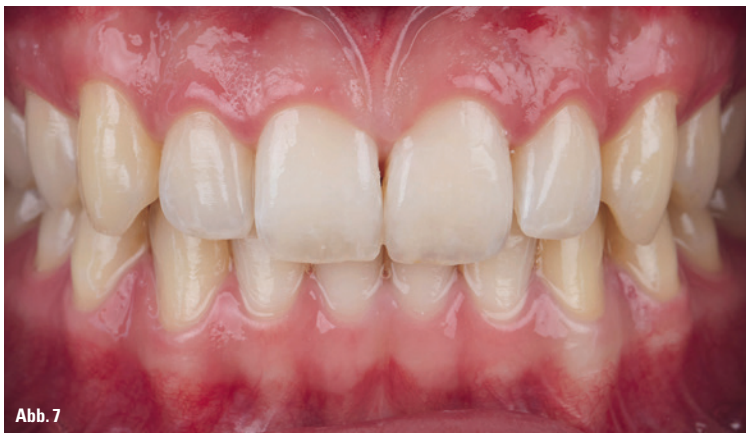
Abb. 7

Abb. 7: Das hochästhetische Ergebnis im Schlussbiss. – Abb. 8: Die transluzente Schneide mit Kontrastor.

Der dualhärtende und niedrigviskose Kompositzement Variolink (Ivoclar Vivadent) in der Farbe Neutral wurde auf die Restaurationsunterseite appliziert und die Zementierung vorsichtig und ohne Druck durchgeführt. Der Überschuss wurde zunächst nur mit der Polymerisationslampe angehärtet, um ein elegantes Abschälen zu ermöglichen. Es folgte die abschließende Lichthärtung von allen Seiten. Die restlichen Überschüsse wurden mit einem neuen, scharfen Skalpell entfernt. Rotierende Instrumente kamen konsequent nicht mehr zum Einsatz, um die Oberflächentextur der Restauration nicht zu beschädigen. Die abgesplitterte Inzisalkante von 22 wurde abschließend direkt mit Komposit versorgt. Abbildungen 7, 8 und 9 zeigen das finale Ergebnis und den zufriedenen Patienten.
