Ästhetik in der Traumatologie – Minimalinvasive Keramikversorgung einer Kronenfraktur

Neue Trendsportarten können vor allem bei jugendlichen Patienten zu einem Zahntrauma führen.¹ Die Fraktur der juvenilen Frontzahnkrone mit ausgeprägter Transluzenz und Anatomie gehört dabei zu den häufigsten Ereignissen.² Gerade hier wird es schwierig, das ursprüngliche Farb- und Lichtspiel zu rekonstruieren. Im folgenden Patientenbeispiel schildern die Autoren die Vorgehensweise eines solchen Falles.

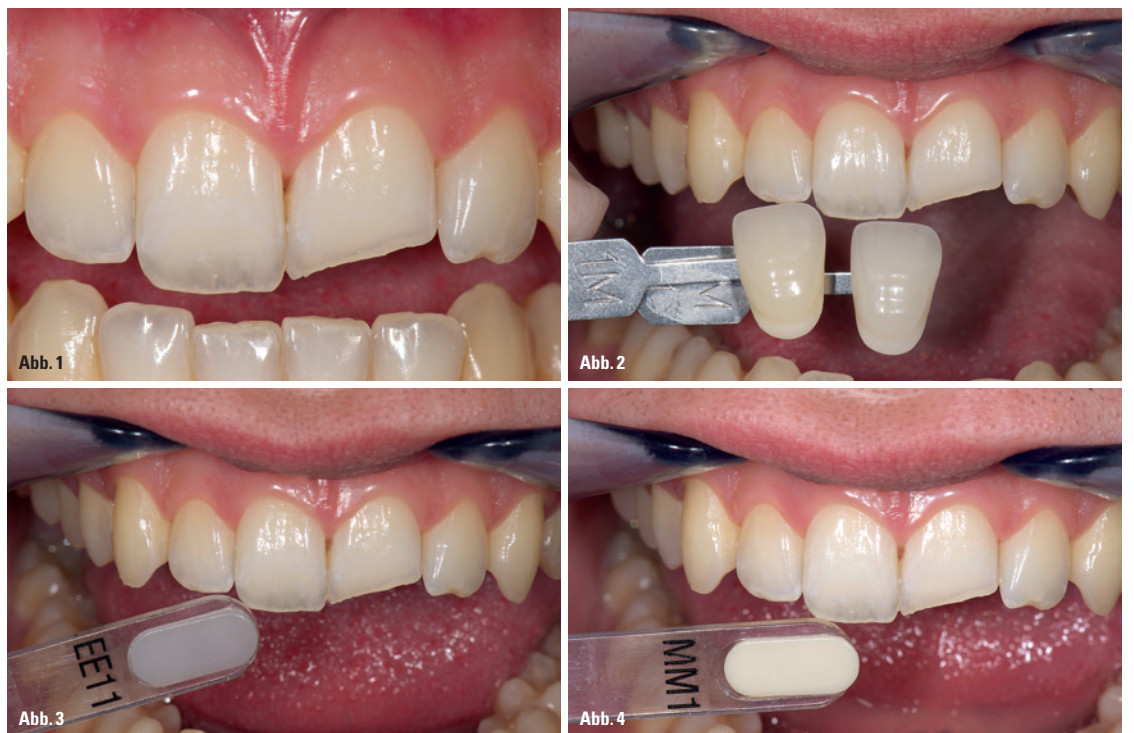
Ein 21-jähriger männlicher Patient wurde aufgrund eines Sportunfalls in der Zahnarztpraxis vorgestellt. Der unliebsame Kontakt mit einem Hockeyschläger hatte eine Schmelz-Dentin-Fraktur ohne Pulpabeteiligung an 21 und eine reine Schmelzfraktur an 22 inzisal zur Folge (Abb. 1). Beide Zähne zeigten Vitalität auf Kälte, die Perkussion war negativ. Ein Lockerungsgrad beziehungsweise Verlagerungen konnten nicht diagnostiziert werden, die röntgenologische Kontrolle zeigte sich unauffällig. Das Frakturstück von 21 konnte nicht mehr repositioniert werden. Um die Vitalität des Zahns zu erhalten, wurde die Dentinwunde an 21 provisorisch adhäsiv abgedeckt.

Abb. 1: Ausgangssituation mit Kronenfraktur an 21. – Abb. 2: Bestimmung der Grundzahnfarbe mit dem VITA Toothguide 3D-MASTER[®]. – Abb. 3: Bestimmung der Schmelzmasse ... – Abb. 4: ... und der Mamelonmasse mit dem Farbindikator.

VITA Toothguide 3D-MASTER (VITA Zahnfabrik) bestimmt (Abb. 2). Gerade im höchästhetischen Bereich lässt sich damit in nur drei systematischen Schritten der komplette Farbraum natürlicher Zähne bestimmen. Im ersten Schritt wird die Helligkeit ermittelt. Im zweiten Schritt wird die richtige Farbintensität ausgewählt. Abschließend wird der Farbton abgeglichen. Die Wahl fiel in diesem Fall auf ein wärmeres 1M2 im apikaleren Anteil und ein 1M1 im zentralen, helleren Kern. Mit dem Zusatzmassen-Farbindikator wurde für die inzisale Schichtung VITA VM 13 EFFECT ENAMEL 11 (EE11) und für die Schichtung der Mamelonstruktur VITA VM 13 MAMELON 1 (MM1) ausgewählt

(Abb. 3 und 4). Um einen fließenden und unsichtbaren Übergang zwischen der keramischen Versorgung und Zahn 21 zu gewährleisten, wurde der vestibuläre Anteil mit einem feinkörnigen diamantierten Torpedo unruhig und girlandenförmig gestaltet. Der palatinale Anteil wurde lediglich leicht angeschrägt, der adhäsive Wundverband im Zuge der Präparation entfernt. Aufgrund der deutlich supragingivalen Präparation gestaltete sich die Abformung mit Aquasil Ultra (DENTSPLY) sehr einfach. Ein Modell mit feuerfestem Stumpf an 21 aus der phosphatgebundenen Einbettmasse Cosmotech VEST (GC) wurde anhand dieser Arbeitsgrundlage hergestellt. Ein zweifacher Konnektorbrand
