# Zähne mit besonderen Wurzelkanalanatomien

## Teil 1: Prämolaren

Karsten Troidner

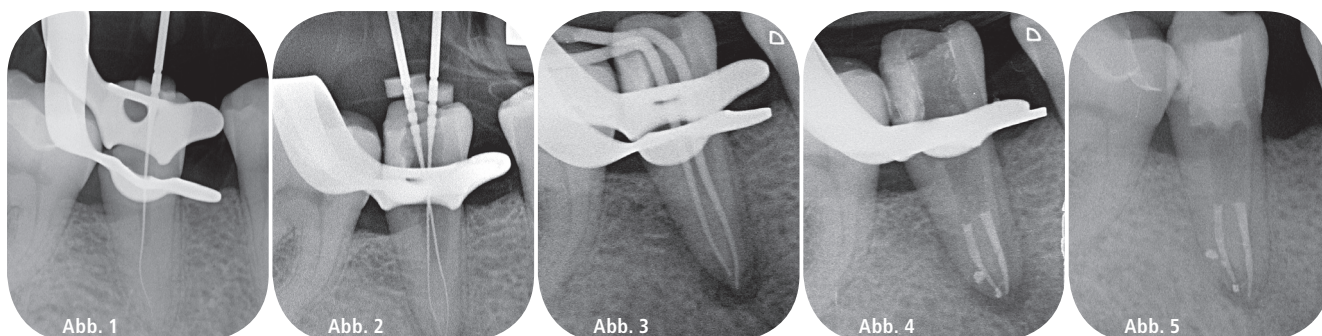
Danach erfolgten die komplette Entfernung der alten Füllung, die Kariesexkavation und die Darstellung des Pulpenkavums unter Sicht mit dem OPMI M320 (Leica). Der Wurzelkanal wurde mit einer C-Pilot-Feile in Größe ISO 10 (VDW) katheterisiert und nach einer endometrischen Längenbestimmung mittels Endometriemodul des VDW.GOLD (VDW) die Röntgenmessaufnahme (Abb. 1) angefertigt. Diese zeigte deutlich eine Arbeitslänge in Höhe des röntgenologischen Apex sowie einen weiteren separaten, ver-

mutlich bukkal liegenden Wurzelkanal, Typ V nach Vertucci.<sup>1</sup> Da das Zeitfenster für die Behandlung mittlerweile erschöpft war, wurde der bereits dargestellte Kanal mit einer RECIPROC®-Feile R25 (VDW) unter ständiger endometrischer Längenkontrolle aufbereitet, mit NaOCl 3 % und Zitronensäure 17 % bei passiver Ultraschallirrigation gereinigt, mit einer medikamentösen Einlage aus Ca(OH)<sub>2</sub> (AH Temp, Dentsply Sirona) versorgt und mit dem Kompositmaterial Mirafit Core (Hager und Werken) verschlossen. Hülsmann und Barthel<sup>2</sup> geben die Häufigkeit von zwei Kanälen im 2. unteren Prämolaren mit 1–13 % an. Die Weiterbehandlung erfolgte erst vier Wochen später. Der Patient war beschwerdefrei geblieben. So wurde der Zahn anästhesiert, unter Kofferdam isoliert und der provisorische Verschluss entfernt. Unter OPMI wurde vorsichtig mittels zu Trepanbohrern gekürzten Gates-Glidden-Bohrern (VDW) der koronale Kanalanteil erweitert, sodass der zweite bukkale Kanal sicht- und mit ei-

Der Patient stellte sich nach erneuten vier Wochen beschwerdefrei zur Wurzelfüllung vor. Nach lokaler Anästhesie, Isolierung unter Kofferdam, Entfernung der provisorischen Füllung und Desinfektion mit dem bekannten Spülprotokoll wurden nach erneuter endometrischer Überprüfung der Arbeitslänge die Mastercones aus niedrigschmelzendem Guttapercha mit Taper 0.4 (VDW) eingebracht und röntgenologisch kontrolliert (Abb. 3). Die apikale Osteolyse zeigte

sich gegenüber der Röntgenaufnahme vier Wochen zuvor unverändert. Die Wurzelfüllung wurde mit dem BeeFill 2in1 (VDW) in vertikaler Kompaktation durchgeführt (Abb. 4). Der linguale Kanal zeigt zudem einen weiteren, im Übergang zwischen mittlerem und apikalem Wurzelkanalabschnitt befindlichen lateralen Kanalausgang. Es erfolgte der Verschluss des Zahnes mit Komposit. Ein drei Monate später angefertigter Zahnfilm (Abb. 5) zeigte eine deutliche Verkleinerung der apikalen Läsion.
