# Zähne mit besonderen Wurzelkanalanatomien

## Teil 1: Prämolaren

Karsten Troidner

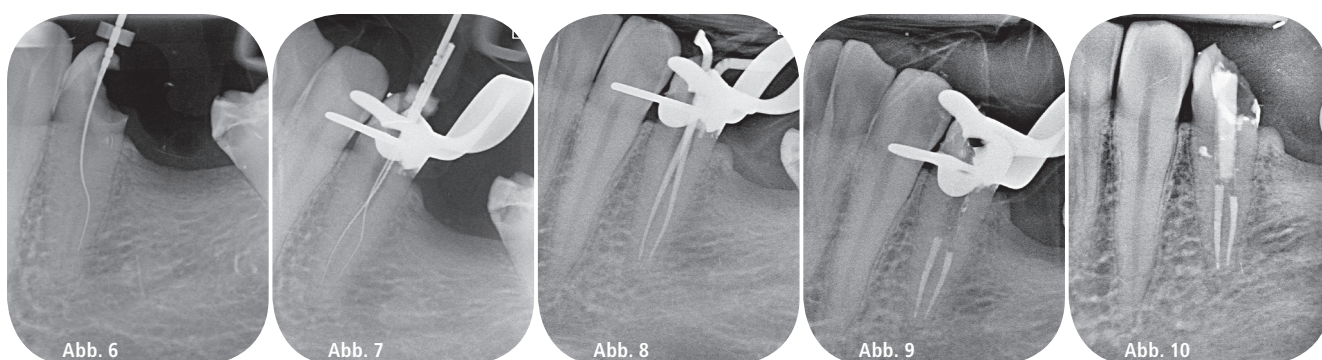
Nach lokaler Anästhesie wurde die Inlaybrücke entfernt. Außerdem wurde vor allem die Sekundärkaries an 34 mit Keramikrosenbohrern (Komet) beseitigt, welche durch das Aufbrechen des Zementfilmes (verursacht durch die Unterkiefertorsion) entstanden war. Dabei blieb nur die mesiale Randleiste erhalten, da unter dem OD-Inlay das Dentin bis zur Schmelzlamelle komplett kariös erweicht war, sodass das Pulpenkavum eröffnet wurde. Die koronale Pulpa wurde mit einem Langschaft-Hartmetall-Rosenbohrer (Komet) entfernt und der Zahn nach Blutstillung mit Teflonband und DuoTEMP (COLTENE) provisorisch verschlossen. Der Zahn wurde nun mit einem präendodontischen adhäsiven Aufbau aus Mirafit Core (Hager & Werken) kofferdamfähig gemacht. Im Anschluss wurde nach Isolierung unter Kofferdam lingual der Wurzelkanal sondiert, die Pulpa entfernt und nach endometrischer Längenbestimmung mit dem Endometriemodul des Endomotors VDW.GOLD RECIPROC® (VDW) die Röntgenmessaufnahme angefertigt (Abb. 6). Der Zahnfilm zeigte einen deutlichen s-förmigen Kanalverlauf im mittleren Wurzeltrittel sowie einen zweiten, nicht instrumentierten Kanal, Typ V nach Vertucci. Hüslmann und Bartels geben die Häufigkeit einer

solchen Anatomie mit 23–26% beim ersten unteren Prämolaren an. Nach vorsichtiger Erweiterung des koronalen Kanalanteiles mit Langschaft-Rosenbohrern unter ständiger Sichtkontrolle mit dem OPMI M320 (Leica) in bukkaler Richtung ließ sich auch der zweite Wurzelkanal darstellen, sondieren und katheterisieren. Die Arbeitslänge wurde endometrisch ermittelt und eine Messaufnahme beider Kanäle durchgeführt (Abb. 7). Im weiteren Behandlungsverlauf erfolgte die chemomechanische Aufbereitung mit der NiTi-Feile RECIPROC® R25 (VDW) und mit passiv ultraschallaktivierter Spülung durch NaOCl 3% und Zitronensäure 17%. Die medikamentöse Einlage wurde mit Ca(OH)<sub>2</sub>-Paste AH Temp gelegt und die Kavität mit DuoTEMP (COLTENE) verschlossen. Der Patient stellte sich zwei Wochen später zur geplanten Wurzelfüllung vor und gab an, keine weiteren Beschwerden gehabt zu haben. Nach Leitungsanästhesie mit Septanest 1:100.000 (Septodont) und Kofferdamisolierung wurden die Wurzelkanäle mit dem bekannten Spülprotokoll unter passiver Ultraschallirrigation gereinigt und, nach erneuter endometrischer Längenüberprüfung, die Mastercones mit Taper 0.4 angepasst (Abb. 8). Die Wurzelfüllung wurde in

modifizierter Schildertechnik durchgeführt und röntgenologisch kontrolliert (Abb. 9). Da der Zahn 34 als Brückenpfeiler geplant war, wurde er mit einem durch Kürzung individuell angepassten silanisierten und silikatisierten Glasfaserstift DPC (Komet) stabilisiert und postendodontisch aufgebaut (Abb. 10).

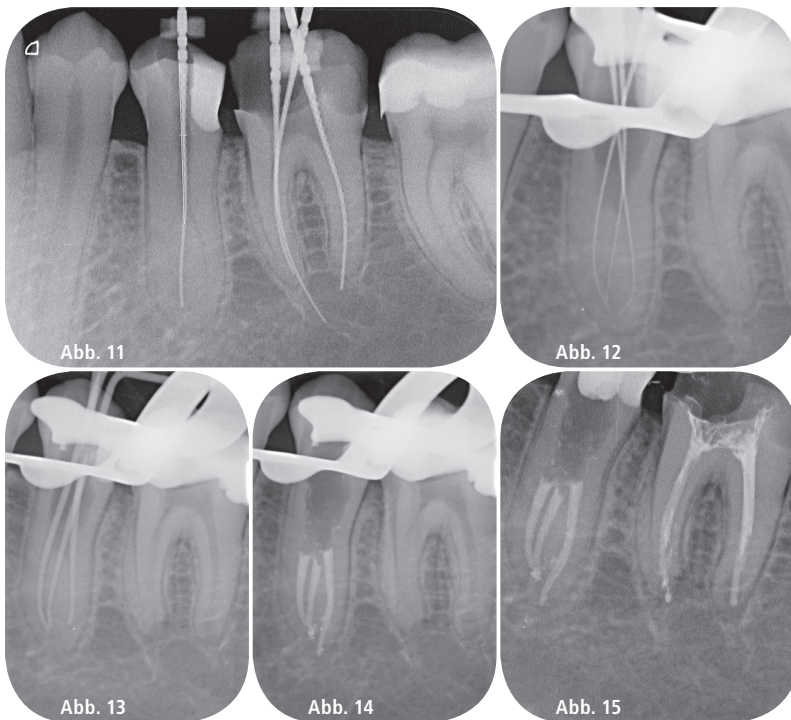
Der Patient stellte sich zehn Tage später bei uns zur Weiterbehandlung vor und gab an, seit der Erstbehandlung permanente Beschwerden an Zahn 35 zu haben. Die Messaufnahme des Vorbehandlers wurde in das Röntgenprogramm DBSWIN (Dürr Dental) eingepflegt und die Distanz zwischen Okklusalfäche und Teilungsstelle der Kanäle digital auf ca. 13 mm gemessen, also im Übergang zwischen mittlerem und apikalem Wurzel Drittel. Diese tiefe Lage der Verzweigungen machte die Darstellung und Aufbereitung sehr schwierig. Nach Leitungsanästhesie und Kofferdamisolierung wurde das Orificium vorsichtig mit durch Kürzung zu Trepanbohrern umfunktionierten Gates-Glidden-Bohrern (VDW) erweitert, bis die beiden bukkalen Kanäle mit vorgebogenen Micro-Openern (Dentsply Sirona) zu sondieren waren. Im Anschluss wurden vorgebogene Reamer in ISO 10 unter endometrischer Längenkontrolle in die Kanäle eingeführt und die Nadelmessaufnahme angefertigt (Abb. 12). Der linguale Kanal konfluiert im apikalen Bereich mit dem mesiobukkalen Kanal, sodass man von dem Vorliegen einer Kombination aus Typ III und Typ VIII nach Vertucci sprechen kann. Mit diamantierten Ultraschallspitzen (ACTEON) und dem Ultraschallgenerator VDW. ULTRA (VDW) wurde das Orificium so weit präpariert, dass sich maschinelle Feilen ohne Vorbiegung in die Kanäle einführen ließen. Der Gleitpfad wurde mit PathFiles .02 (Dentsply Sirona) etabliert und die Kanäle mit Twisted Files® (Sybron Endo) bis 30.06 aufbereitet und unter ständiger Spülung mit NaOCl 3% und Zitronensäure 17% gereinigt. Der Zahn wurde mit Ca(OH)<sub>2</sub> (AH Temp, Dentsply Sirona) als medikamentöse Einlage und DuoTEMP (COLTENE) als Verschluss versorgt. Der Patient stellte sich vier Wochen später beschwerdefrei zur Wurzelfüllung vor. Nach Lokalanästhesie und Kofferdamisolierung wurden die Kanäle nach bekanntem Spülprotokoll abermals desinfiziert und nach erneuter endometrischer Längenkontrolle die Mastercones in 30.02 angepasst (Abb. 13). Die Wurzelfüllung wurde in modifizierter Schildertechnik durchgeführt (Abb. 14)

und der Patient zur Weiterbehandlung zum Stammbehandler zurücküberwiesen. Bei der vier Wochen später beim Überweiser durchgeführten Wurzelfüllung an Zahn 36 zeigen sich weiterhin reizlose apikale Verhältnisse an Zahn 35 (Abb. 15).
