Vier-Quadranten-Rehabilitation

Eine ästhetisch-rekonstruktive Behandlung

Dr. Sven Egger, M.Sc., M.Sc., ZTM Christian Berg

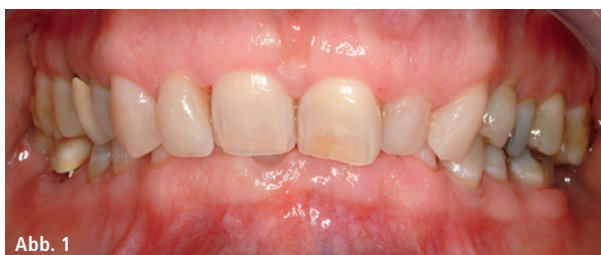
Abb. 1

Eine Disharmonie im gingivalen Verlauf Regio 12 und 22 war erkennbar. Nach Initialbehandlung und Aufnahme des Parodontalstatus entschied sich der Behandler aufgrund der mittleren Lachlinie vorerst keine plastische Deckung des freiliegenden Zahnalsbereichs 12 vorzunehmen (Abb. 1). Die Patientin verfügt über eine kurze und schmal geformte Oberlippe. Ein bukkaler Korridor ist praktisch kaum vorhanden.

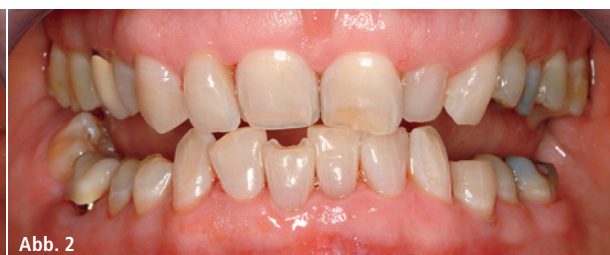
Abb. 2

Zahnform: Neben den bereits erwähnten abrasiven Zahnhartsubstanzverlusten ist die ursprünglich okklusale Morphologie im Front- und Seitenzahnbereich nur noch ansatzweise vorhanden. An Zahn 24 imponiert ein keilförmiger Defekt (Abb. 2).

der Zähne ein objektiv verbesserungswürdiger Zustand (Abb. 2–6; Hinweis: Aufnahmen der Lateral- und Okklusalsicht wurden gespiegelt), welcher auf Wunsch der Patientin im Rahmen einer umfassenden prothetischen Rehabilitation erreicht werden soll.

Zahnform: Der keilförmige Defekt im Bereich 24 sowie die okklusale Morphologie bei den konservierend insuffizient versorgten Seitenzähnen und Frontzähnen des Ober- und Unterkiefers konnten durch die prothetische Sanierung wiederhergestellt werden.

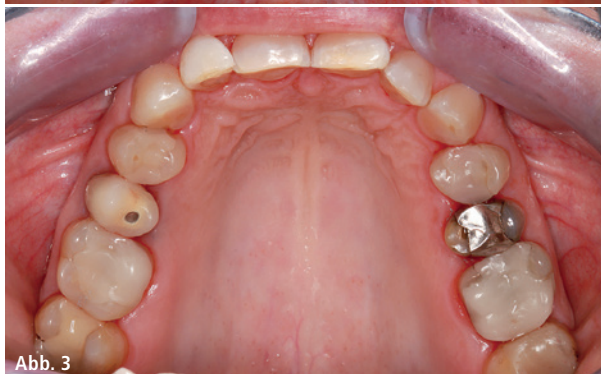
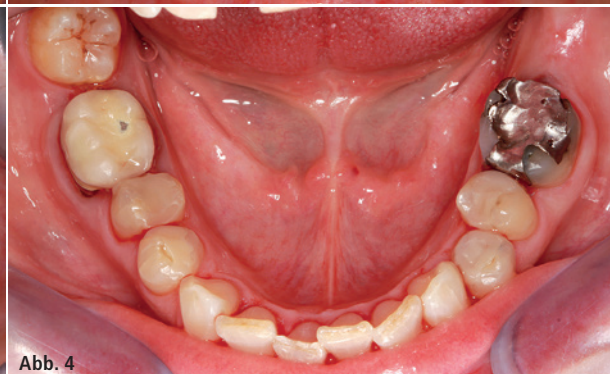
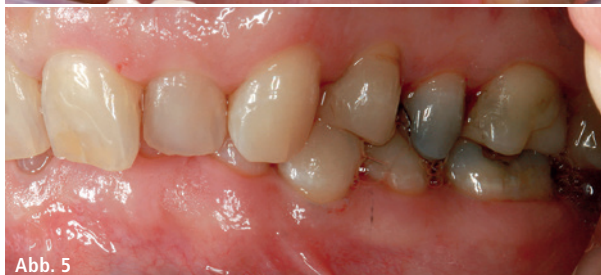
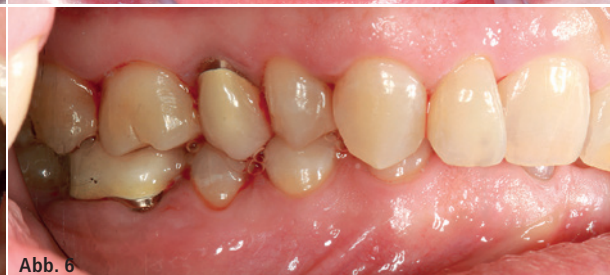
Zahnstellung: Im OK erscheint der Zahnbogen quadratisch. Der OK-Front-Überbiss ist mit circa 6 mm zu groß. Durch die Retroinklination der oberen Frontzähne sowie die unsymmetrische Stellung/Länge der seitlichen Schneidezähne wirkt die Zahnstellung insgesamt unruhig und unregelmäßig. Die Abstufungen in den Seitenzahnbereichen (Abstufungseffekt) ebenso. Zusammenfassung der ästhetischen Problematik: Es zeigt sich hinsichtlich der Länge (Seitenzähne/Lächeln), Stellung (Fronzähne OK/UK), Farbe und Form

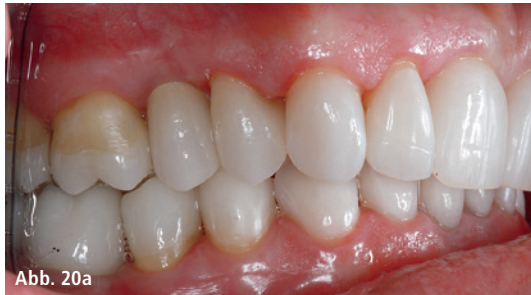
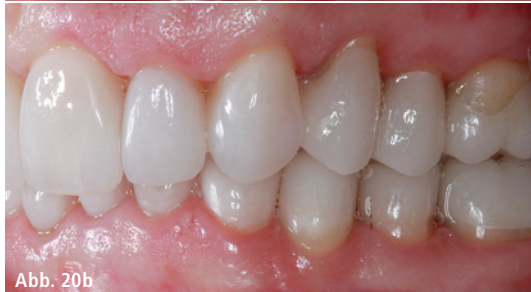
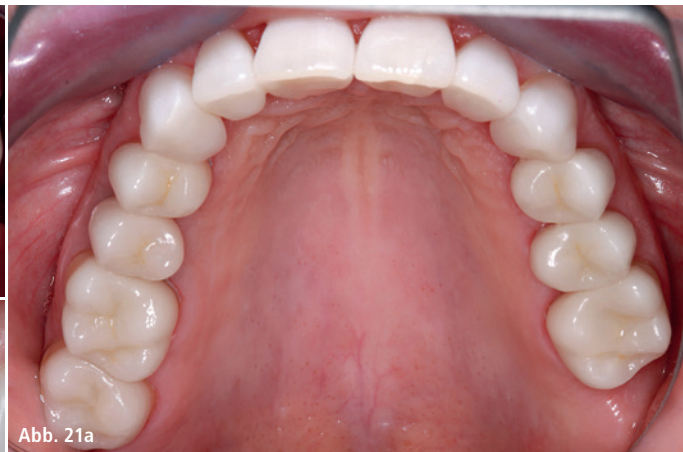
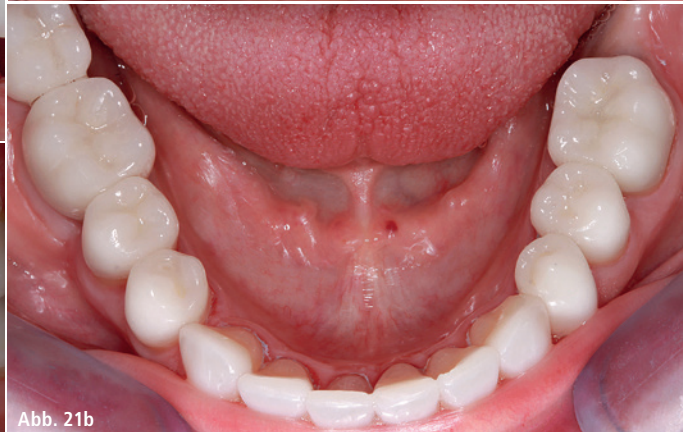
Zahnstellung: Im OK erscheint der Zahnbogen quadratisch. Der OK-Front-Überbiss konnte durch die Bisshebung auf ca. 4 mm reduziert werden. Insgesamt konnte die Harmonie im Bereich der Front- und seitlichen Schneidezähne deutlich verbessert werden. Der Abstufungseffekt im Seitenzahnbereich ebenso.

Zusammenfassung der ästhetischen Problematik: Es zeigt sich nun hinsichtlich der Länge (Seitenzähne/Lächeln), Stellung (Fronzähne OK/UK), Farbe

und Form der Zähne ein ansprechendes dentogingivales Erscheinungsbild. Der Overbite beträgt 4 mm, der Overjet 2 mm (Abb. 19–21b).
