# Vier-Quadranten-Rehabilitation

## Eine ästhetisch-rekonstruktive Behandlung

Dr. Sven Egger, M.Sc., M.Sc., ZTM Christian Berg

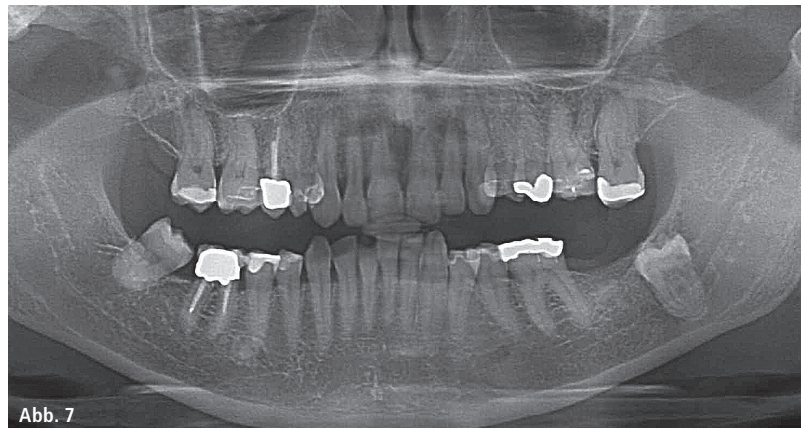
Abb. 7

Das OPG (Abb. 7) gibt keinen Anhalt auf nicht zahnverursachte Prozesse – retinierter Zahn 38, Elongation 27. Insuffiziente Amalgam- und Kompositfüllungen vor allem im Seitenzahnbereich des Ober- und Unterkiefers. Des Weiteren sind insuffiziente Wurzelfüllungen an 15 und 46 feststellbar und die UK-Frontzähne stehen in einer Supraposition.

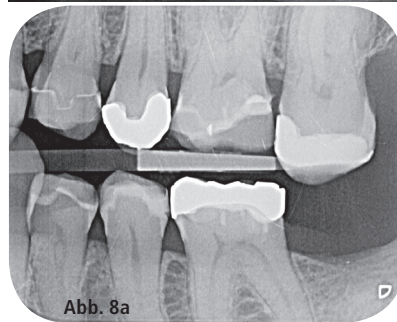
Abb. 8a

Die Aufnahme zeigt einen Randspalt an Krone 15, eine dislozierte Füllung 13, überkonturierter Kronenrand 46 und eine Mesialkippung 47/48 (Abb. 8a).

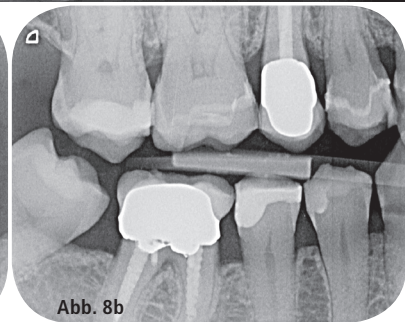
Abb. 8b

Die Zähne 24, 25, 26, 27, 37–34 haben über- und unterkonturierte Restaurationsränder sowie Randspalten (Abb. 8b).

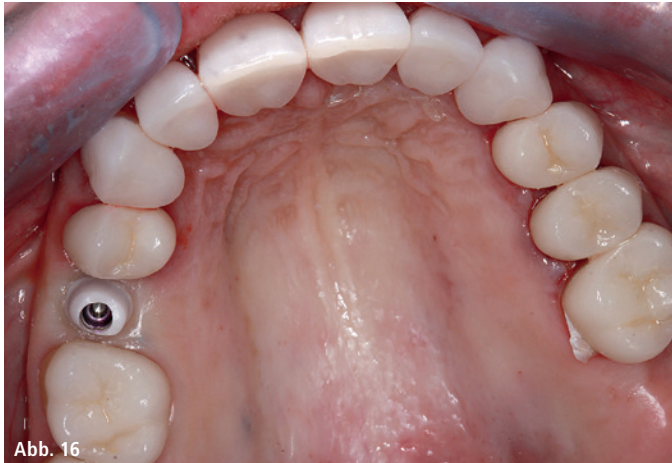
Abb. 16

- Präparation der Zähne im Unterkiefer
- Herstellung der Presskeramikeilkrone im zahntechnischen Labor (Abb. 13–15)
- Eingliederung der definitiven Versorgung im UK
- Präparation der Zähne im Oberkiefer
- Eingliederung der Frontzahnveneers (Feldspatkeramik Creation Willi Geller) und Presskeramikeilkrone mit Syntac Classic und Variolink II (Ivoclar Vivadent; Abb. 16)

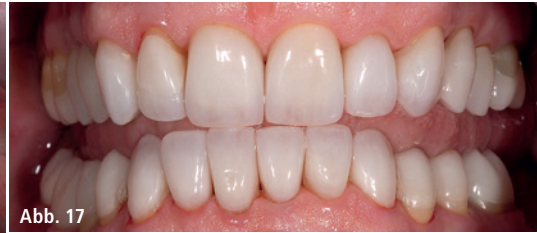
Abb. 17

Es zeigen sich stabile und gesunde Weichgewebeverhältnisse nach abgeschlossener Behandlung (Abb. 17). Die Disharmonie im Gingivaverlauf Regio 12 erscheint der Patientin diskret (mittelhohe Lachlinie) und soll auf Wunsch vorerst so belassen werden. Beim Lächeln entspricht die Kurve der Schneidekanten der Krümmung der Unterlippe (Abb. 18).

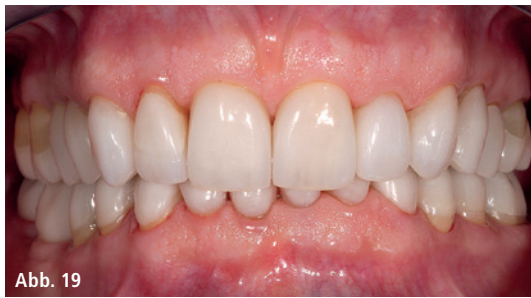
Abb. 19

und Form der Zähne ein ansprechendes dentogingivales Erscheinungsbild. Der Overbite beträgt 4 mm, der Overjet 2 mm (Abb. 19–21b).
