Vier-Quadranten-Rehabilitation

Eine ästhetisch-rekonstruktive Behandlung

Dr. Sven Egger, M.Sc., M.Sc., ZTM Christian Berg

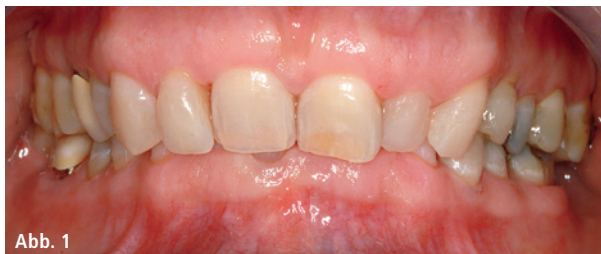
Abb. 1

Eine Disharmonie im gingivalen Verlauf Regio 12 und 22 war erkennbar. Nach Initialbehandlung und Aufnahme des Parodontalstatus entschied sich der Behandler aufgrund der mittleren Lachlinie vorerst keine plastische Deckung des freiliegenden Zahnalsbereichs 12 vorzunehmen (Abb. 1). Die Patientin verfügt über eine kurze und schmal geformte Oberlippe. Ein bukkaler Korridor ist praktisch kaum vorhanden.

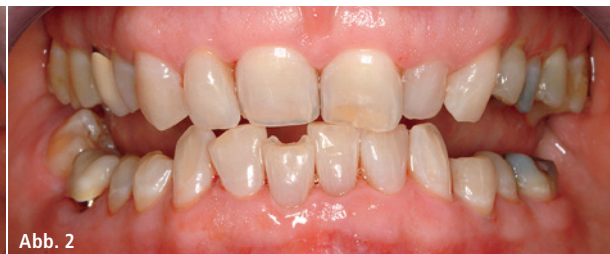
Abb. 2

Zahnform: Neben den bereits erwähnten abrasiven Zahnhartsubstanzverlusten ist die ursprünglich okklusale Morphologie im Front- und Seitenzahnbereich nur noch ansatzweise vorhanden. An Zahn 24 imponiert ein keilförmiger Defekt (Abb. 2).

der Zähne ein objektiv verbesserungswürdiger Zustand (Abb. 2–6; Hinweis: Aufnahmen der Lateral- und Okklusalanalyse wurden gespiegelt), welcher auf Wunsch der Patientin im Rahmen einer umfassenden prothetischen Rehabilitation erreicht werden soll.

Zahnform: Der keilförmige Defekt im Bereich 24 sowie die okklusale Morphologie bei den konservierend insufficient versorgten Seitenzähnen und Frontzähnen des Ober- und Unterkiefers konnten durch die prothetische Sanierung wiederhergestellt werden.

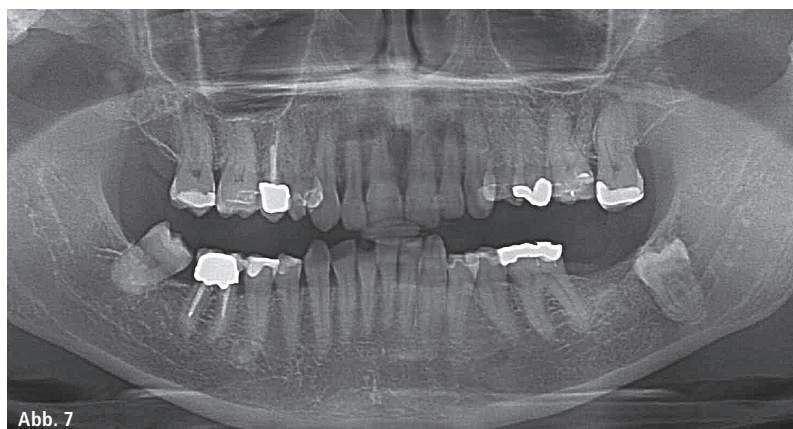
Abb. 7

Das OPG (Abb. 7) gibt keinen Anhalt auf nicht zahnverursachte Prozesse – retinierter Zahn 38, Elongation 27. Insuffiziente Amalgam- und Kompositfüllungen vor allem im Seitenzahnbereich des Ober- und Unterkiefers. Des Weiteren sind insuffiziente Wurzelfüllungen an 15 und 46 feststellbar und die UK-Frontzähne stehen in einer Supraposition.

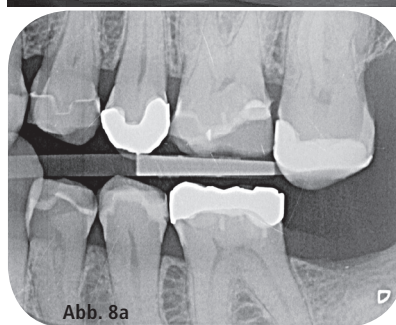
Abb. 8a

Die Aufnahme zeigt einen Randspalt an Krone 15, eine dislozierte Füllung 13, überkonturierter Kronenrand 46 und eine Mesialkippung 47/48 (Abb. 8a).

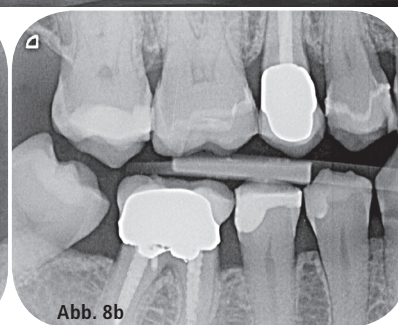
Abb. 8b

Die Zähne 24, 25, 26, 27, 37–34 haben über- und unterkonturierte Restaurationsränder sowie Randspalten (Abb. 8b).

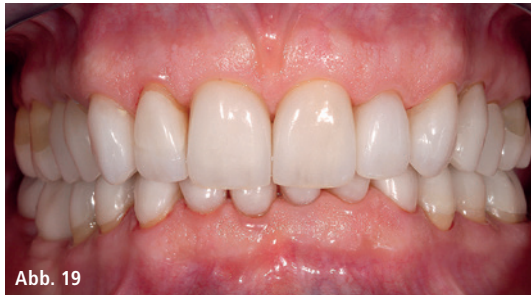
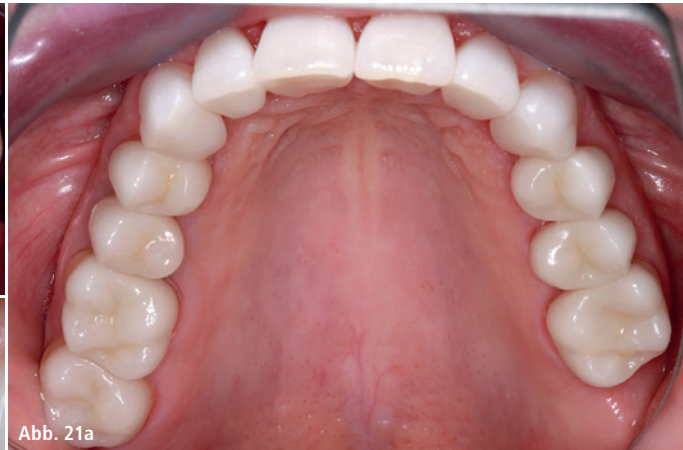
und Form der Zähne ein ansprechendes dentogingivales Erscheinungsbild. Der Overbite beträgt 4 mm, der Overjet 2 mm (Abb. 19–21b).
