Ästhetische „Single-Shade“- Restauration ohne Kompromisse

Autor: Dr. Ralph Schönemann

Dauerhafter Glanz lässt sich auch ohne zeitintensives Polieren rasch realisieren. Welche Anforderungen darüber hinaus an moderne Komposite und Adhäsive gestellt werden, illustriert ein Patientenfall: Bei der direkten Restauration insuffizienter Füllungen kam ein Universalkomposit zum Einsatz, das durch eine außergewöhnlich gleichmäßige Oberfläche brilliert.

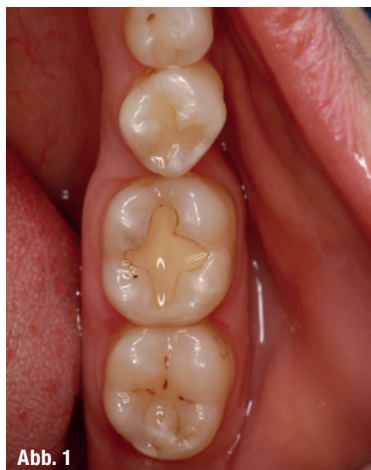
Abb. 1: Insuffiziente, sekundärkariöse Restaurationen.

Der Patient stellte sich mit insuffizienten Restaurationen vor (Abb. 1). Die Restaurationsränder wiesen Undichtigkeiten und Randverfärbungen auf. Insbesondere der unvollständige Lückenschluss zwischen den Zähnen 35 und 37 störte den Patienten. Die angefertigte Röntgenaufnahme zeigte Sekundärkaries sowie die proximale Situation (Abb. 2). Die betroffenen Zähne und deren Nachbarzähne wurden gereinigt, während auf den Wirkungseintritt der Leitungsanästhesie gewartet wurde. Der gelegte Kofferdam schaffte eine gute Übersicht und bot günstige Voraussetzungen für die Trockenlegung des Arbeitsfeldes sowie für einen dauerhaft adhäsiven Verbund von Zahn zu Restauration. Die Altrestaurationen wurden vollständig entfernt und Sekundärkaries exkaviert (Abb. 3). Als Adhäsiv kam ONE COAT 7 UNIVERSAL (COLTENE) zum Einsatz.

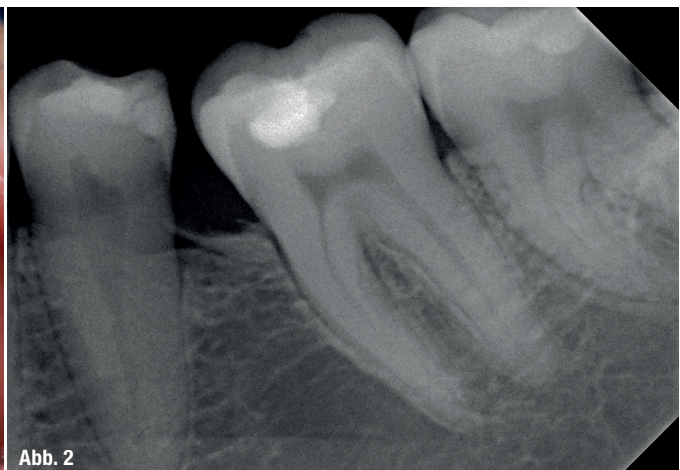
Abb. 2: Röntgenaufnahme, fehlender Approximalkontakt Zähne 35/37.

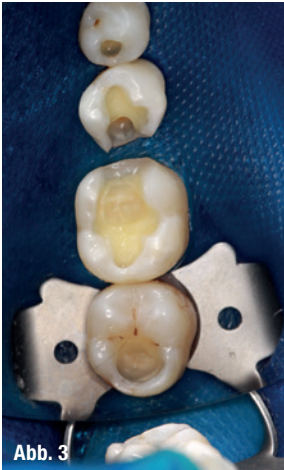
Abb. 3

Abb. 3: Zustand nach Entfernung der insuffizienten Restaurationen.

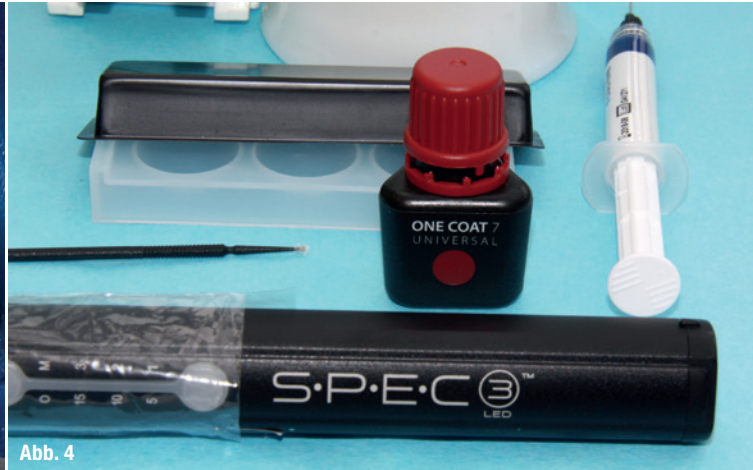
Abb. 4

Abb. 4: Adhäsive Befestigung der direkten Restauration mit ONE COAT 7 UNIVERSAL.

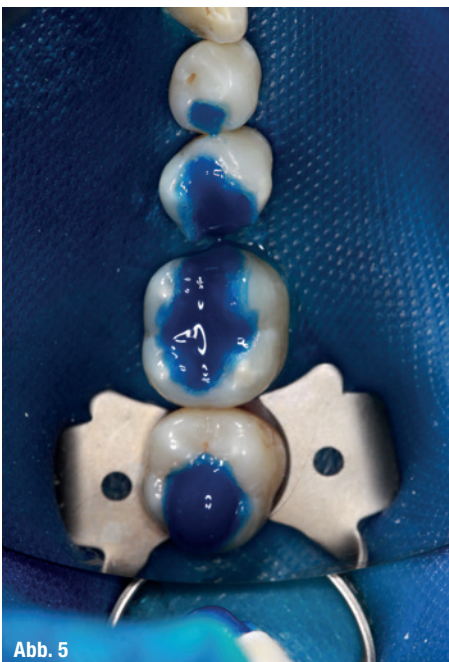
Abb. 5

Abb. 5: Auffüllen der Kavitäten, Konditionierung mit Total-Etch-Technik für zehn Sekunden.

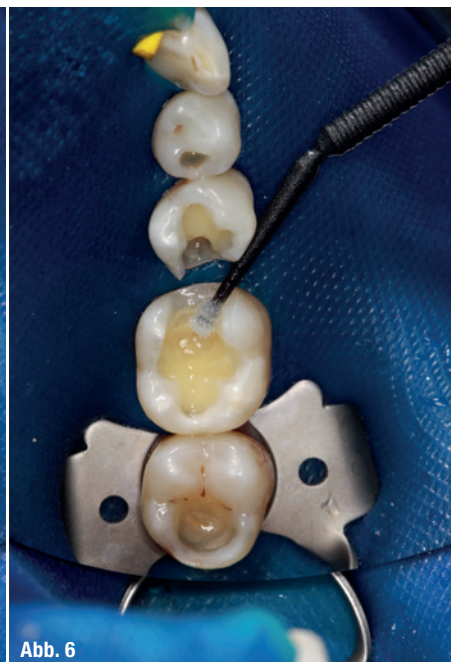
Abb. 6

Abb. 6: Applikation des Adhäsivs mittels Brush.

Hierbei handelt es sich um einen lichthärtenden Ein-Komponenten-Haftvermittler, welcher in der Self-Etch-, Selective-Etch- oder Total-Etch-Technik anwendbar ist. Die Zahnoberfläche wurde mit Phosphorsäure-Ätzel gel konditioniert. Zur Polymerisation wurde eine LED-Polymerisationslampe mit drei verschiedenen Aushärtungsmodi verwendet (Abb. 4). Nach Exkavation der Sekundärkaries befand sich der Kavitätenboden von Zahn 35 in enger Nachbarschaft zum Pulpenkavum, eine pulpenschonende Säurekonditionierung war daher angezeigt. Dem selektiven Ätzen des Schmelzes mit ETCHANT GEL S (COLTENE) für 30 Sekunden folgte ein verkürztes Total-Etch-Verfahren für zehn Sekunden (Abb. 5). Danach wurde das Ätzmittel durch Abspülen für 20 Sekunden gründlich entfernt und die Kavitäten vorsichtig getrocknet. Das Adhäsiv wurde unmittelbar danach per Brush vor dem Anlegen der Matrize aufgetragen (Abb. 6). Dieser Schritt diente zum einen dem Erhalt ausreichender Feuchtigkeit, zum

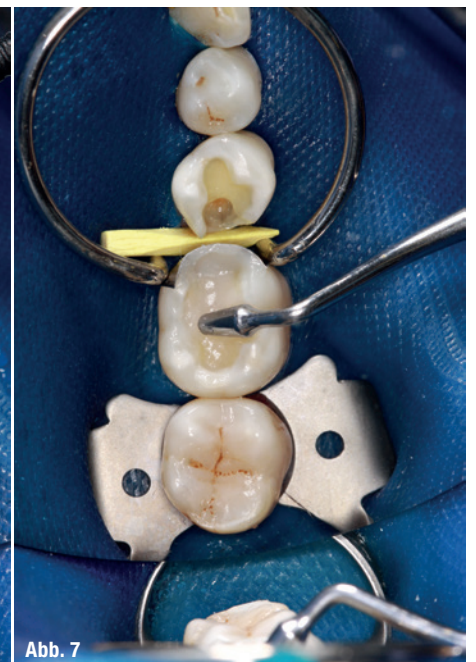
Abb. 7

Abb. 7: Rekonstruktion der approximalen Wand mit BRILLIANT EverGlow.

Die Gestaltung der Approximalflächen mit dem Universalkomposit BRILLIANT EverGlow (COLTENE) ist sehr einfach (Abb. 7). Dank seiner raffinierten Fül-

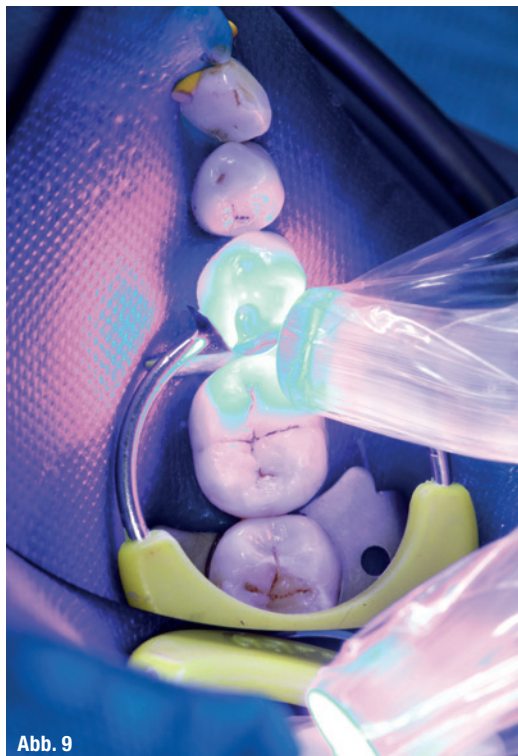
Abb. 9

Abb. 9: Polymerisation des Adhäsivs mit LED-Lampe.

Mit einer LED-Polymerisationslampe wurde es anschließend für zehn Sekunden polymerisiert (Abb. 9). Die nun durch Bonding stabilisierte Matrize wurde mit einem Zirkonosenbohrer im Linkslauf zügig, jedoch ohne Wasser, ausgedünnt. Gleichzeitig muss die Teilmatrize durch die Holzverkeilung zuverlässig fixiert sein. Metallspäne sollten durch die Anwendung im Linkslauf vermieden werden, dennoch anfallende Späne sind zu verblasen. Anzustreben ist dadurch ein strammer, sphärischer Kontakt.

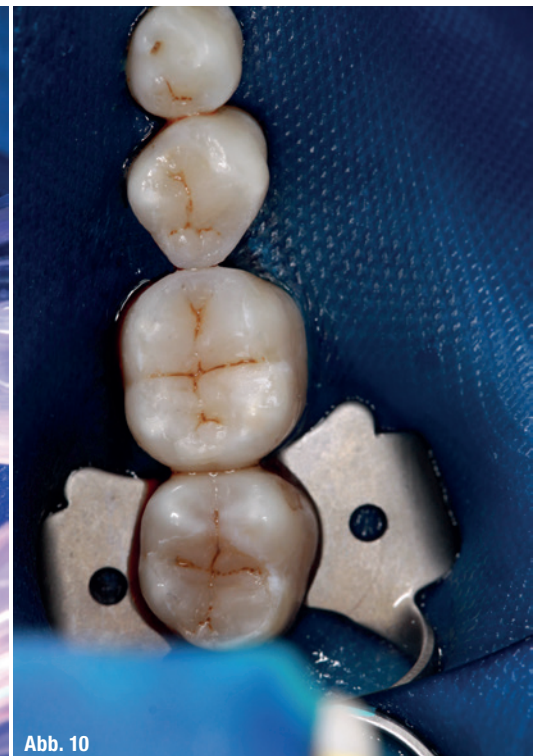
Abb. 10

Abb. 10: Restauration nach Abnehmen der Matrize.

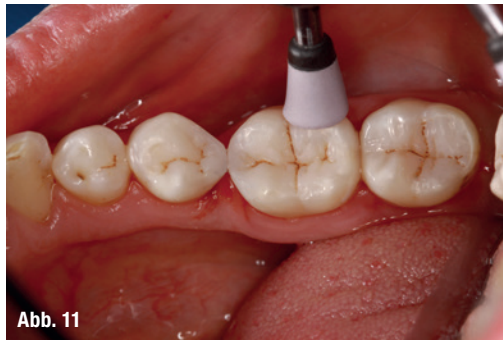
Abb. 11

Abb. 11: Politur.

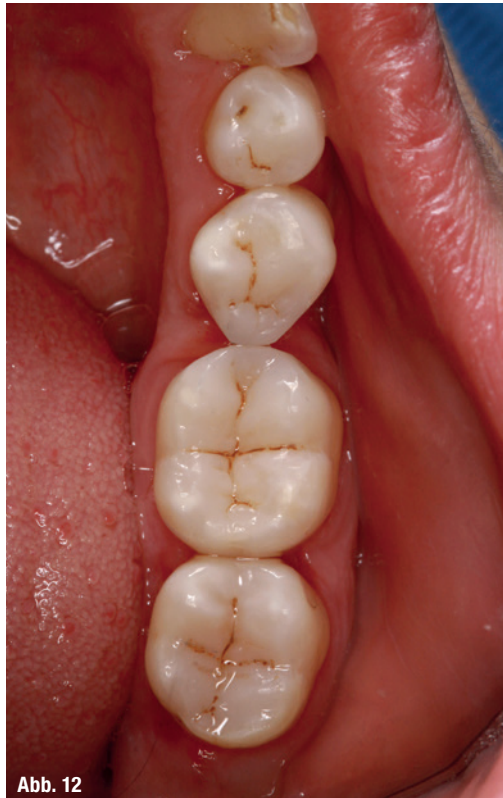
Abb. 12

Abb. 12: Abschlussituation.
