Ästhetische „Single-Shade“- Restauration ohne Kompromisse

Autor: Dr. Ralph Schönemann

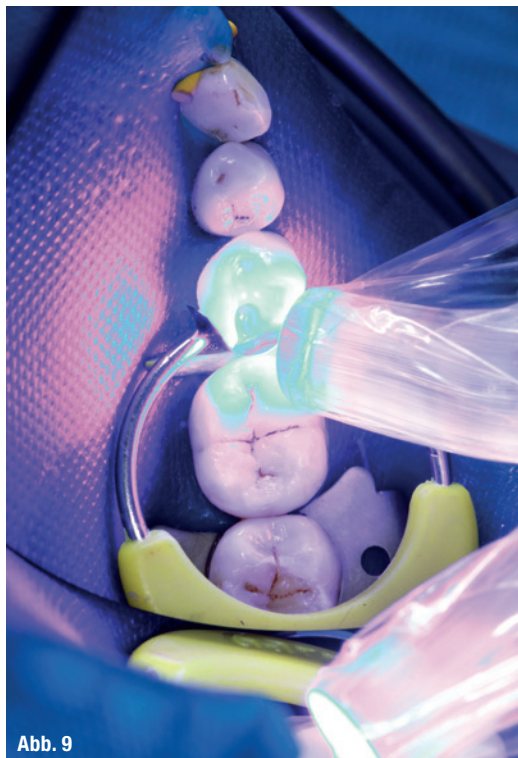
Abb. 9

Abb. 9: Polymerisation des Adhäsivs mit LED-Lampe.

Mit einer LED-Polymerisationslampe wurde es anschließend für zehn Sekunden polymerisiert (Abb. 9). Die nun durch Bonding stabilisierte Matrize wurde mit einem Zirkonosenbohrer im Linkslauf zügig, jedoch ohne Wasser, ausgedünnt. Gleichzeitig muss die Teilmatrize durch die Holzverkeilung zuverlässig fixiert sein. Metallspäne sollten durch die Anwendung im Linkslauf vermieden werden, dennoch anfallende Späne sind zu verblasen. Anzustreben ist dadurch ein strammer, sphärischer Kontakt.

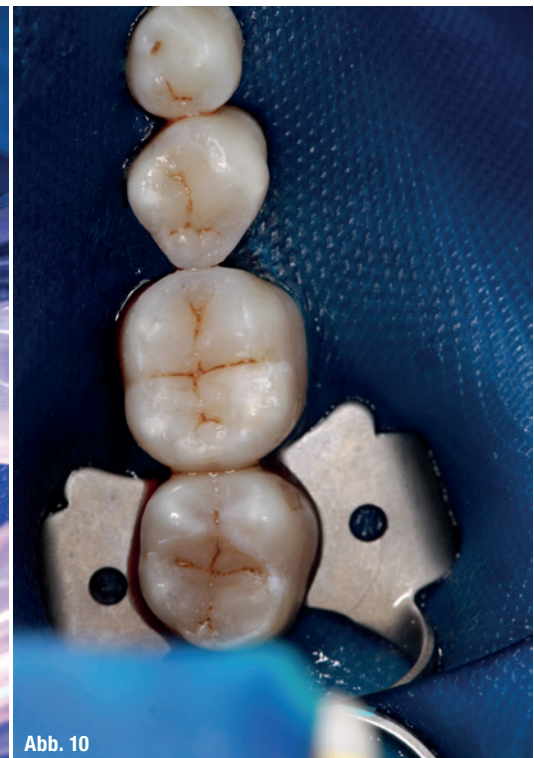
Abb. 10

Abb. 10: Restauration nach Abnehmen der Matrize.

Die proximale Konvexität ist auf diesem Weg sehr einfach individuell gestaltbar. Erneut erfolgte die Gestaltung der Approximalfläche mit BRILLIANT EverGlow sowie die anatomische Morphologie der Kaufläche. Durch die gut abdichtende Teilmatrize (unter Zuhilfenahme des Spannrings) war nach deren Entfernen der Ausarbeitungsaufwand minimal. Unter Einsatz der EVA-Feile war das Ergebnis bereits zu diesem Zeitpunkt sehr zufriedenstellend (Abb. 10). Okklusale Kontrolle und minimale Korrekturen wurden vorgenommen, die Polierschritte waren jedoch wenig zeitintensiv, da BRILLIANT EverGlow seinen Glanz vergleichsweise schnell liefert (Abb. 11). Zu guter Letzt wurden die Restaurationen mit einem Okklubrush auf Hochglanz gebracht. Die Restaurationen waren in ihrer abschließenden Darstellung mehr als zufriedenstellend (Abb. 12). Die angewandte Schichtmethode des Submicron Hybridkomposits BRILLIANT EverGlow in Kombination mit dem Allzweckbond ONE COAT 7 UNIVERSAL lieferte sehr gute Ergebnisse. Die verwendete LED-Polymerisationslampe sorgte für zuverlässige Aushärtung beider Restaurationsmaterialien unter hoher Konversion.
