Zähne mit besonderen Wurzelkanalanatomien

Teil 2: Molaren

Karsten Troidner

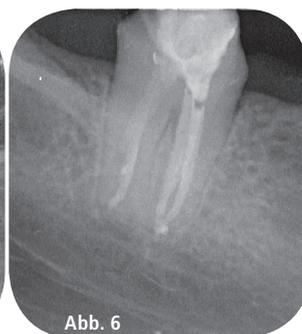
Abb. 6

Weitere zwei Wochen später stellte sich die Patientin beschwerdefrei zur Wurzelfüllung vor. Nach lokaler Betäubung mit Septanest 1 : 100.000 und Isolierung unter Kofferdam erfolgte eine passiv ultraschallaktivierte Spülung mit NaOCl 3% und Zitronensäure 17% und die erneute endometrische Kontrolle der Arbeitslängen. Es erfolgte die Röntgenkontrollaufnahme der Mastercones 25.02 (Abb. 4). Die drei getrennten Kanäle in der mesialen Wurzel sind hier deutlich sichtbar. Im Anschluss wurde die Wurzel in warmer vertikaler Kompaktion gefüllt (Abb. 5). Bei einer Kontrollaufnahme im Rahmen der prothetischen Versorgung 18 Monate später zeigte sich eine vollständige Ausheilung der apikalen Läsion (Abb. 6).

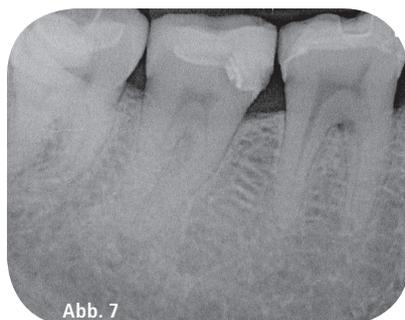
Abb. 7

Der 44-jährige männliche Patient stellte sich in der Schmerzprechstunde mit seit zwei Tagen persistierenden Beschwerden an dem mit einer Keramikteilkrone versehenen Zahn 47 vor. Der Patient gab an, auf dem Zahn nicht beißen zu können (Abb. 7). Die Untersuchung zeigte eine Perkussionsempfindlichkeit von okklusal, eine Druckdolenz vestibulär im apikalen Bereich sowie eine deutlich verzögerte Sensibilitätsprobe. Der Patient wurde ausführlich über den

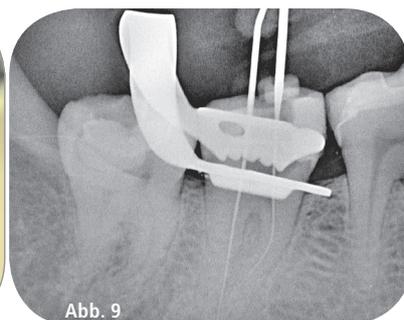
Abb. 9

Sachverhalt aufgeklärt und willigte in eine Wurzelbehandlung ein. Es erfolgte die Entfernung pulpalen Gewebes. Aufgrund der nicht zu erreichenden notwendigen Anästhesietiefe wurde eine nicht vollständige Instrumentation durchgeführt und der Patient nach Spülung des Zahnes mit NaOCl und Zitronensäure, einer medikamentösen Einlage mit Ledermix (RIEMSER) und Verschluss mit Cavit (3M ESPE) zur Weiterbehandlung an uns überwiesen. Der Patient stellte sich vier Wochen später bei uns zur Weiterbehandlung vor und gab an, in dieser Zeit nie völlig beschwerdefrei gewesen zu sein. Der Zahn wurde mit Septanest 1 : 100.000 anästhesiert und unter Kofferdam isoliert. Nach Entfernung des Provisoriums und intensiver ultraschallaktivierter Spülung zeigte sich bei der Inspektion unter OPML ein c-förmiges Pulpenkavum, wie es 1979 erstmals von Cooke und Cox² beschrieben wurde. Nach Präparation der Wände mit Ultraschallinstrumenten (ACTEON) ließen sich zwei Kanäleingänge deutlich darstellen (Abb. 8). Somit handelte es sich um einen Typ C3 nach Melton.³ Es erfolgte die endometrische Bestimmung der Arbeitslängen mit dem Endometriemodul des Endomotors VDW.GOLD mit röntgenologischer Überprüfung (Abb. 9). Die beiden Kanäle

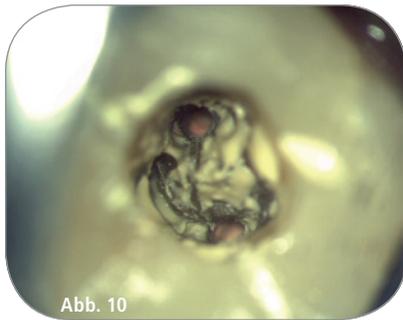
Abb. 10

Der Patient stellte sich 14 Tage später beschwerdefrei zur Wurzelfüllung vor. Nach lokaler Anästhesie und Isolierung unter Kofferdam wurden nach ultraschallaktivierter Spülung mit NaOCl 5% und Zitronensäure 17% und erneuter endometrischer Kontrolle der Arbeitslängen die Wurzelfüllung in vertikaler thermoplastischer Kompaktation durchgeführt. Hierbei wurden zuerst die Kanäle mit DownPack und

Backfill obturiert (Abb. 10) und im Anschluss das c-förmige Pulpenkavum mit erwärmter Guttapercha aus dem BeeFill® 2in1 (VDW) gefüllt (Abb. 11). Nach abgeschlossener Wurzelfüllung (Abb. 12) wurde der Zahn mit Venus Bulk Fill und Venus Diamond (Heraeus Kulzer) adhäsiv verschlossen.

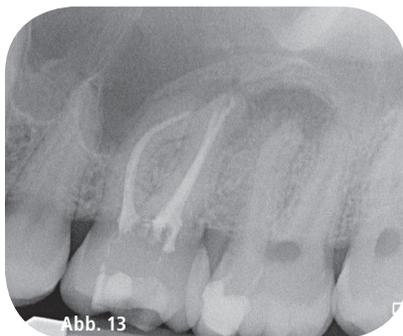
Abb. 13

Der 26-jährige männliche Patient befand sich zur konservierenden Behandlung bei seiner Stammbehandlerin in der Partnerpraxis. Bei der Wurzelfüllungskontrollaufnahme von Zahn 26 zeigte sich an Zahn 27 eine deutlich

sichtbare apikale Läsion (Abb. 13). Eine Sensibilitätsprobe war nicht eindeutig möglich, da Zahn 26 für die Behandlung anästhesiert war.

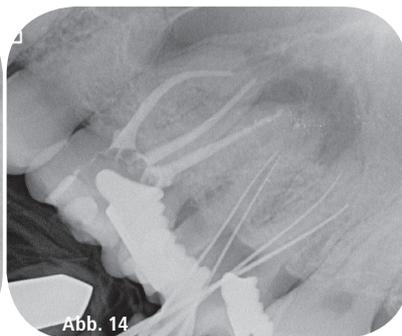
Abb. 14

So erschien der Patient, durch berufliche Belastung verhindert, zur Behandlung von Zahn 27 erst elf Wochen später. Die Sensibilitätsprobe verlief dieses Mal eindeutig negativ. Nach lokaler Anästhesie mit Septanest 1:100.000 wurde der Zahn unter Kofferdam (Hu-Friedy) isoliert und mit Diamantschleifinstrumenten (Komet) trepaniert, wobei sich bei Erreichen des Pulpenkavums Pus entleerte. Im Anschluss wurde die Röntgenmessaufnahme angefertigt (Abb. 14) und nach Spülung mit NaOCl der Zahn mit Calxyl (OCO) versorgt und adhäsiv verschlossen.

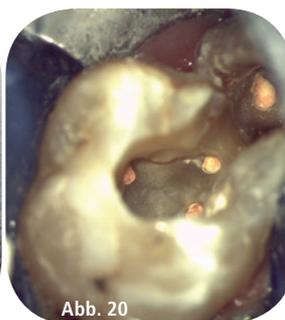
nach nochmaliger endometrischer Kontrolle die Mastercones angepasst und röntgenologisch kontrolliert (Abb. 19). Die Wurzelfüllung wurde thermoplastisch in der modifizierten Schilder-Technik mit dem BeeFill® 2in1 (VDW) durchgeführt (Abb. 20 und 21), wobei der palatinale Kanal nicht sichtbar unter dem palatinalen Höcker lag. Der Verschluss wurde adhäsiv durchgeführt und der Patient zur Stammbehandlerin zurücküberwiesen.
