Management der Rot-Weiß-Ästhetik im Frontzahnbereich

Implantologie versus Endodontie und endodontische Chirurgie

von Dr. med. dent. Martin Grieb

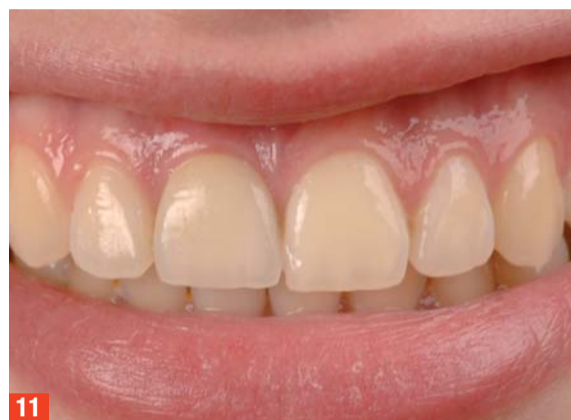
Abb. 10: Die Weichgewebe bei Kontrolle nach drei Monaten. Die Papillen sind gut erhalten, ebenfalls der Verlauf der zervikalen Gingiva. • Abb. 11: Eine Woche nach dem Einsetzen der Zirkonoxidkrone. Das Ergebnis spricht für sich. Die Weichgewebe sind gut stabilisiert und die Farbpassung ist sehr gelungen.

mäßige Kontrolle. Aufgrund der Misserfolge ist bei der Sofortversorgung vor allem bei Überweisungspatienten der Chirurg für die Kontrollen zuständig. Bei optimaler Ausnutzung der Techniken sieht die endgültige Krone so natürlich wie der eigene Zahn aus (Abb. 10 und 11).
