# Management der Rot-Weiß-Ästhetik im Frontzahnbereich

## Implantologie versus Endodontie und endodontische Chirurgie

von Dr. med. dent. Martin Grieb

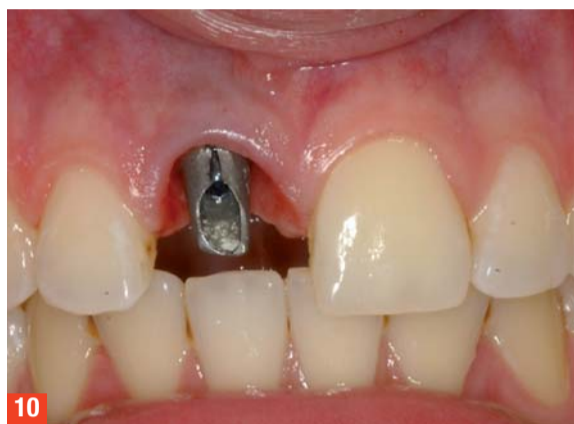
Abb. 10: Die Weichgewebe bei Kontrolle nach drei Monaten. Die Papillen sind gut erhalten, ebenfalls der Verlauf der zervikalen Gingiva. • Abb. 11: Eine Woche nach dem Einsetzen der Zirkonoxidkrone. Das Ergebnis spricht für sich. Die Weichgewebe sind gut stabilisiert und die Farbpassung ist sehr gelungen.

mäßige Kontrolle. Aufgrund der Misserfolge ist bei der Sofortversorgung vor allem bei Überweisungspatienten der Chirurg für die Kontrollen zuständig. Bei optimaler Ausnutzung der Techniken sieht die endgültige Krone so natürlich wie der eigene Zahn aus (Abb. 10 und 11).
