# Management der Rot-Weiß-Ästhetik im Frontzahnbereich

## Implantologie versus Endodontie und endodontische Chirurgie

von Dr. med. dent. Martin Grieb

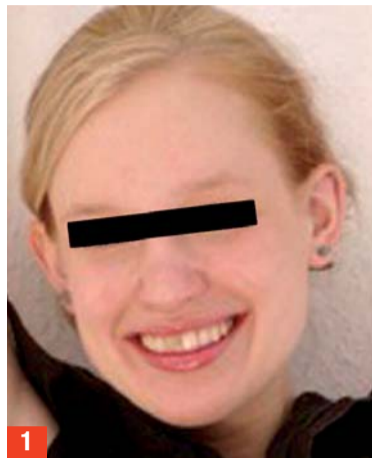
Abb. 1: Auffallend an der ausgebildeten Fotografin ist Zahn 11, der geändert werden sollte.

LIPPSTADT - Ein 12-jähriges Mädchen hatte ein Trauma an Zahn 11 erlitten. Während der kieferorthopädischen Behandlung traten mit 15 Jahren Beschwerden an dem Zahn auf. Bei der Frage nach der richtigen Therapie fiel die Wahl auf die endodontische Behandlung nebst ästhetischer Rehabilitation mithilfe eines Veneers. Fünf Jahre später klagte die Patientin über rezidivierende Beschwerden am Zahn. Diesmal wurde ein Sofortimplantat mit Sofortversorgung geplant (Abb. 1).

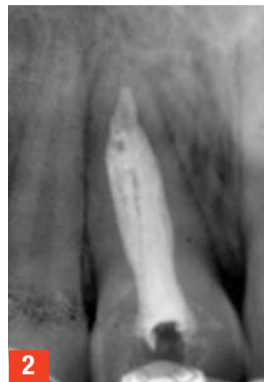
Abb. 2: Der traumatisierte Zahn 11 mit Wurzelfüllung. Das Lumen war sehr groß und mit konfektionierten Guttaperchastiften nicht zu füllen. • Abb. 3: Der Zahn 11 wurde mit einem Veneer versorgt. • Abb. 4: Sechs Jahre später musste der Zahn aufgrund unklarer Beschwerden entfernt werden. Apikal-palatinal fällt eine beginnende Resorption auf. • Abb. 5: Palatinal kann manchmal ein Knochenzylinder entnommen werden, der bukkal wieder reponiert werden kann.

Zur endodontischen Behandlung hatte man sich entschlossen, da keine apikalen Läsionen vorhanden waren (Abb. 2). Das Lumen des Wurzelkanales war sehr groß, apikal war allerdings ein Stopp zu tasten. Avitale wurzelgefüllte Zähne verfärben. Um

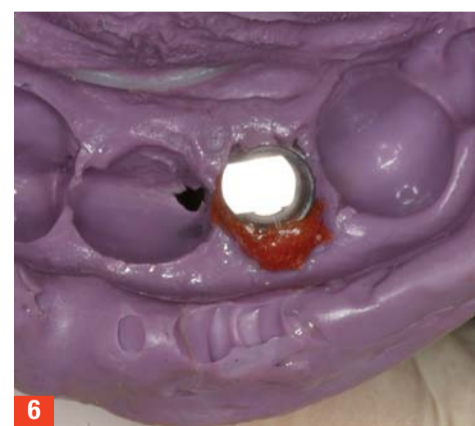
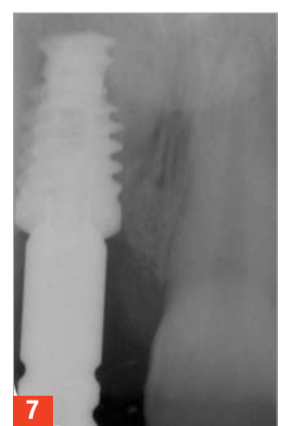
Abb. 6: Zur Stützung der bukkalen Gingiva wird der Abformpfosten mit Pattern Resin (GC) individuell verstärkt. • Abb. 7: Bei der Abformung ist stets ein Röntgenbild notwendig, um den korrekten Sitz des Abformpfostens zu kontrollieren. Hier: Kontrolle nach drei Monaten bei der Abformung zur definitiven Krone. Die approximalen Knochenlamellen sind sehr gut erhalten, weil die Papille durch die provisorische Krone gut unterstützt wurde.

Bei der Gestaltung der Sofortkrone muss der Zahntechniker darauf achten, dass die Weichgewebe so wie bei einem natürlichen Zahn gestützt werden. Der Behandler kann bei der intraoperativen Abformung durch die individuelle Gestaltung des Abformpfostens die bukkale Gingiva stützen und so abformen (Abb. 6 und 7). Somit hat der Zahntechniker einen Anhalt für das „Emergence Profile“ der provisorischen Krone. Auf dem Gipsmodell sollte dann zusätzlich noch radiert werden, um das Weichgewebe optimal stützen zu können (Abb. 8).

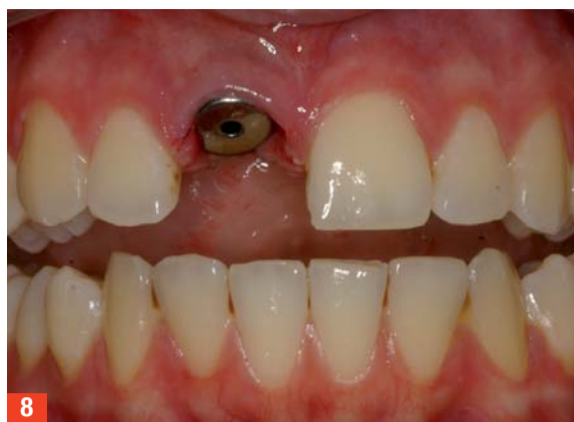
Abb. 8: Das Implantat ist einen Tag mit einem großen Gingivaformer verschlossen, um die Weichgewebe zu unterstützen. • Abb. 9: Das Provisorium ist kürzer als die benachbarten Zähne, um Fehlbelastungen zu vermeiden. Die Kunststoffkrone dient dazu, die Weichgewebe zu stabilisieren.

Weiterhin muss die provisorische Krone ohne Okklusions- und Artikulationskontakte gestaltet werden (Abb. 9). Eine regelmäßige Kontrolle ist notwendig, um dieses während der Einheilphase sicherzustellen. Bei den Implantaten, die bei diesem Procedere verloren wurden (Tab. 2 und 3), fehlte die regel-

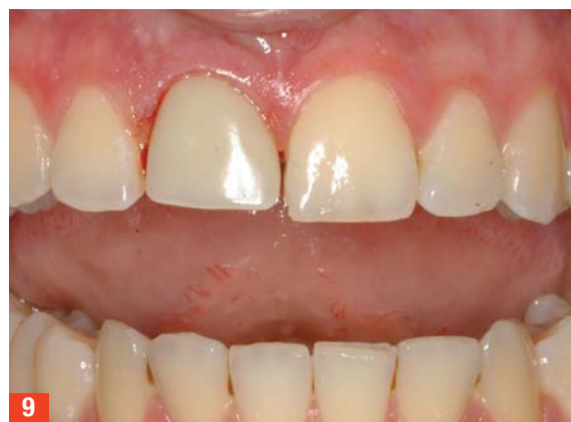
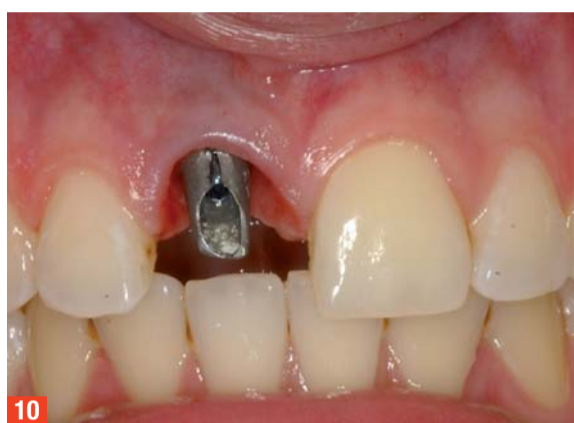
Abb. 10: Die Weichgewebe bei Kontrolle nach drei Monaten. Die Papillen sind gut erhalten, ebenfalls der Verlauf der zervikalen Gingiva. • Abb. 11: Eine Woche nach dem Einsetzen der Zirkonoxidkrone. Das Ergebnis spricht für sich. Die Weichgewebe sind gut stabilisiert und die Farbpassung ist sehr gelungen.

mäßige Kontrolle. Aufgrund der Misserfolge ist bei der Sofortversorgung vor allem bei Überweisungspatienten der Chirurg für die Kontrollen zuständig. Bei optimaler Ausnutzung der Techniken sieht die endgültige Krone so natürlich wie der eigene Zahn aus (Abb. 10 und 11).
