# Management der Rot-Weiß-Ästhetik im Frontzahnbereich

## Implantologie versus Endodontie und endodontische Chirurgie

von Dr. med. dent. Martin Grieb

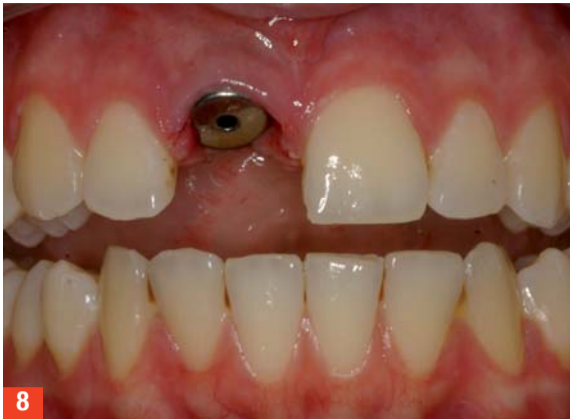
Abb. 8: Das Implantat ist einen Tag mit einem großen Gingivaformer verschlossen, um die Weichgewebe zu unterstützen. • Abb. 9: Das Provisorium ist kürzer als die benachbarten Zähne, um Fehlbelastungen zu vermeiden. Die Kunststoffkrone dient dazu, die Weichgewebe zu stabilisieren.

Bei der Gestaltung der Sofortkrone muss der Zahntechniker darauf achten, dass die Weichgewebe so wie bei einem natürlichen Zahn gestützt werden. Der Behandler kann bei der intraoperativen Abformung durch die individuelle Gestaltung des Abformpfostens die bukkale Gingiva stützen und so abformen (Abb. 6 und 7). Somit hat der Zahntechniker einen Anhalt für das „Emergence Profile“ der provisorischen Krone. Auf dem Gipsmodell sollte dann zusätzlich noch radiert werden, um das Weichgewebe optimal stützen zu können (Abb. 8).

Weiterhin muss die provisorische Krone ohne Okklusions- und Artikulationskontakte gestaltet werden (Abb. 9). Eine regelmäßige Kontrolle ist notwendig, um dieses während der Einheilphase sicherzustellen. Bei den Implantaten, die bei diesem Procedere verloren wurden (Tab. 2 und 3), fehlte die regel-

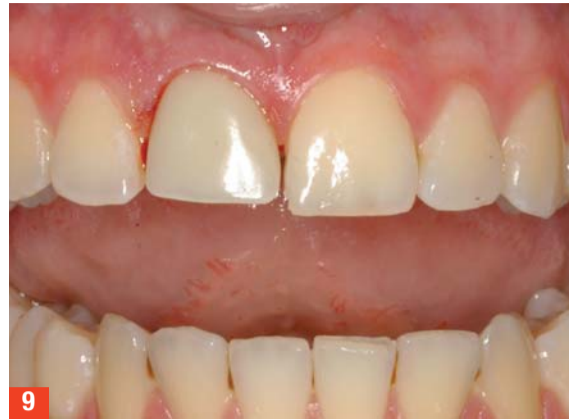
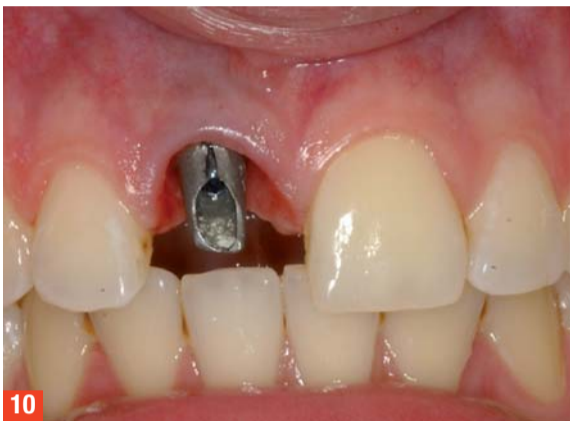
Abb. 10: Die Weichgewebe bei Kontrolle nach drei Monaten. Die Papillen sind gut erhalten, ebenfalls der Verlauf der zervikalen Gingiva. • Abb. 11: Eine Woche nach dem Einsetzen der Zirkonoxidkrone. Das Ergebnis spricht für sich. Die Weichgewebe sind gut stabilisiert und die Farbpassung ist sehr gelungen.

mäßige Kontrolle. Aufgrund der Misserfolge ist bei der Sofortversorgung vor allem bei Überweisungspatienten der Chirurg für die Kontrollen zuständig. Bei optimaler Ausnutzung der Techniken sieht die endgültige Krone so natürlich wie der eigene Zahn aus (Abb. 10 und 11).
