# Nahezu unsichtbar: Direkte ästhetische Restaurationen mit Universalkomposit

**ANWENDERBERICHT** Mit direkten Kompositrestaurationen können heute, insbesondere bei kleinen bis mittelgroßen Kavitäten, höchästhetische Ergebnisse erzielt werden. Neben der Ästhetik sind die Schonung der Zahnhartsubstanz, die vergleichsweise niedrigen Kosten, das breite Anwendungsspektrum sowie die kurze Behandlungsdauer als entscheidende Vorteile von Komposit zu nennen. Im Hinblick auf die Vielzahl der am Markt erhältlichen Composite empfehlen sich Produkte, die sich unter anderem durch eine glatte und leicht zu polierende Oberfläche, langfristige Glanzbeständigkeit sowie eine hohe Festigkeit und Flexibilität auszeichnen.

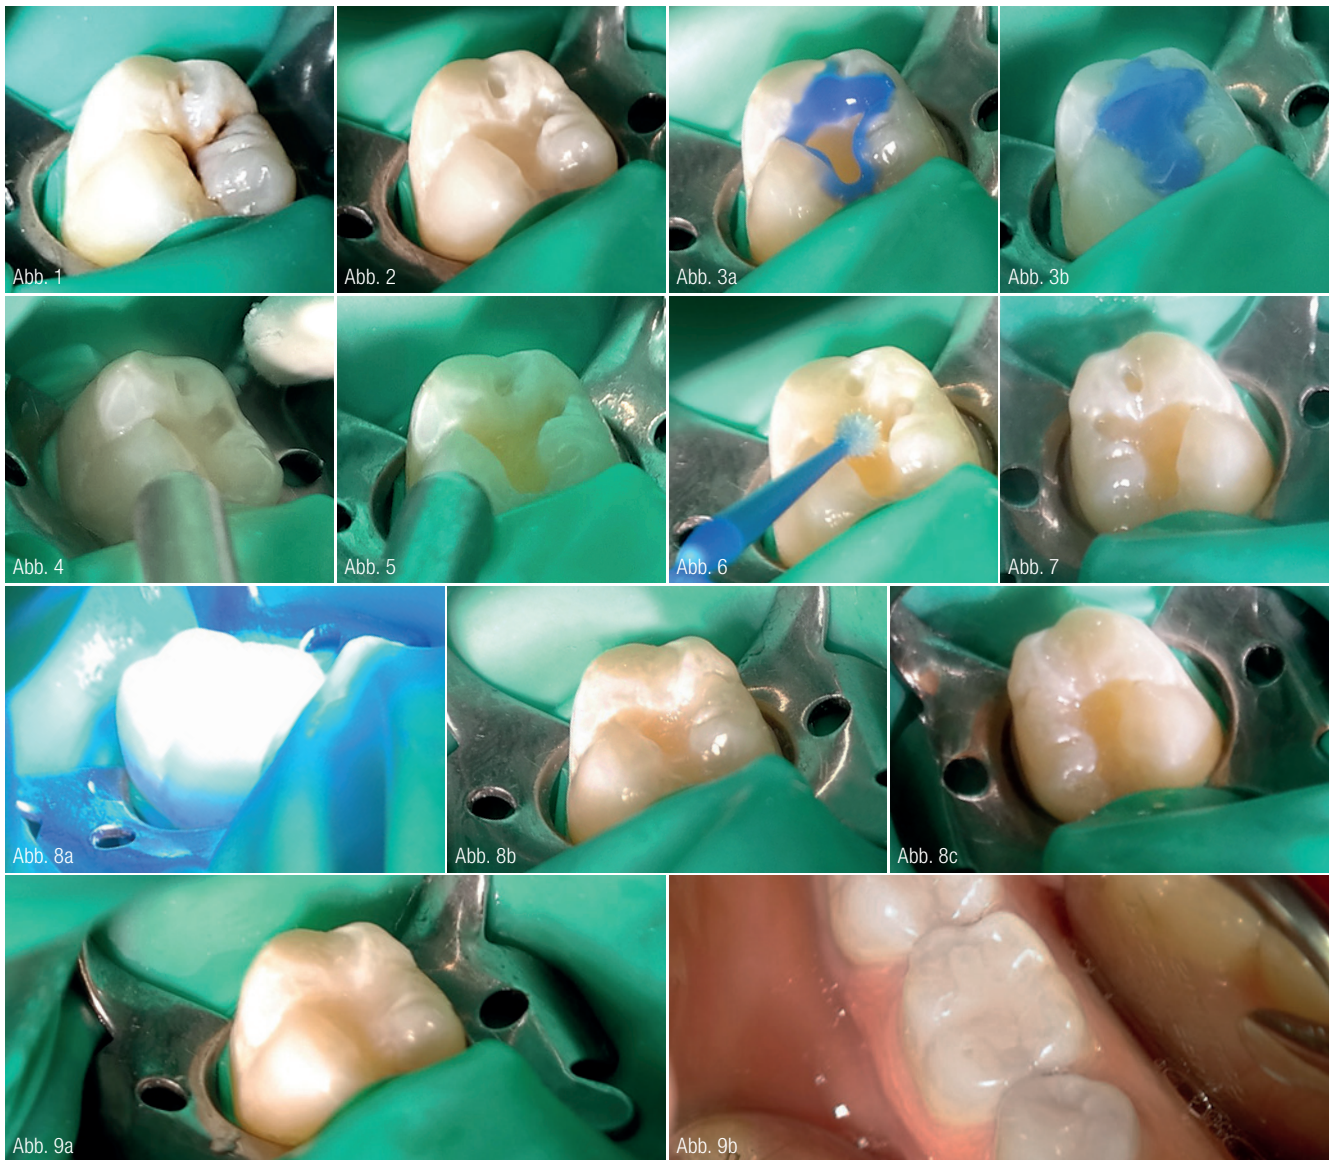
**Fallbeispiel 3 | Abb. 1:** Sicherstellen eines trockenen Arbeitsfelds an Zahn 47 und Reinigung der Zahnoberfläche. **Abb. 2:** Präparation der Zahnhartsubstanz mit Exkavation der Karies. Finieren der Schmelzränder mit feinem Diamantschleifer. **Abb. 3a und b:** Applikation von Ätzelg auf Schmelzränder (20 Sek.) und anschließend auch auf Dentin (für 10 Sek.). **Abb. 4:** Gründliches Abspülen des Ätzelgels (15 Sek.). **Abb. 5:** Behutsames Trocknen der Kavität, sodass das Dentin seine natürliche Feuchtigkeit behält. **Abb. 6:** Aufbringen des Adhäsivs Retensin Plus (mind. 15 Sek.). **Abb. 7:** Applikation einer dünnflüssigen Schicht des fließfähigen Komposits Flow-It ALC von max. 1 mm Dicke. **Abb. 8a bis c:** Applikation von Simile Kompositmaterial in max. 2 mm dicken Schichten. Jede Schicht wird für 20 Sek. ausgehärtet. **Abb. 9a und b:** Abschließendes Finieren mit feinen Diamantschleifern; die Politur erfolgte mit Gummikelch und Polierscheiben in verschiedenen Korngrößen.

die von ihrer Dentalhygienikerin wegen kariöser Läsionen okklusal an den Zähnen 36, 37 und 47 überwiesen wurde. Zunächst wurde Zahn 47 rekonstruiert (die Zähne 36 und 37 sind nicht Bestandteil dieses Fallberichts). Der Zahn wurde von seiner Umgebung isoliert (Abb. 1) und anschließend mit einer Bürste und Zahnpasta ohne Fluorid gereinigt. Anschließend erfolgte die Präparation des Zahnhartgewebes mit Exkavation der kariösen Läsionen und Finieren der Schmelzränder mit einem feinen Diamantschleifer (Abb. 2).

Die Applikation von Ätzel wurde nach dem Total-Etch-Verfahren mit Etching Gel von Pentron durchgeführt. Zuerst wurde das Gel für 20 Sekunden auf den präparierten Schmelz aufgebracht (Abb. 3a), dann auch für 10 Sekunden auf das Dentin (Abb. 3b). Anschließend konnte mit der eigentlichen Restauration begonnen werden.

Nach gründlichem Abspülen des Ätzel (Abb. 4) und behutsamem Trocknen (Abb. 5) wurde das Ein-Flaschen-Adhäsiv Retensin Plus (Pentron) aufgetragen, dessen milchige Farbe die präzise Applikation erleichtert (Abb. 6). Das sorgfältige Aufbringen mit einem beflockten Applikator (für 15 Sekunden) gewährleistet nach dem 20-sekündigen Aushärten eine qualitativ hochwertige strukturelle Haftung

Anschließend wurde Flow-It ALC verwendet, um eine dünnflüssige Schicht von maximal 1 mm Dicke aufzubringen (Abb. 7). Diese Schicht reduziert den C-Faktor (Verhältnis von gebondeter zu nichtgebondeter Oberfläche) bei Klasse I-Kavitäten. Der nächste Schritt war die Applikation von Simile Universalkomposit in maximal 2 mm dicken Schichten. Jede Schicht wurde für 20 Sekunden ausgehärtet (Abb. 8a bis c).

Nach dem Finieren der Restauration und abschließenden Korrekturen mit feinen Diamantschleifern erfolgte die Politur (Abb. 9a und b). Im Ergebnis lässt sich die mit Simile erzielte Restauration kaum von der natürlichen Zahnschicht unterscheiden.
