# Nahezu unsichtbar: Direkte ästhetische Restaurationen mit Universalkomposit

**ANWENDERBERICHT** Mit direkten Kompositrestaurationen können heute, insbesondere bei kleinen bis mittelgroßen Kavitäten, höchästhetische Ergebnisse erzielt werden. Neben der Ästhetik sind die Schonung der Zahnhartsubstanz, die vergleichsweise niedrigen Kosten, das breite Anwendungsspektrum sowie die kurze Behandlungsdauer als entscheidende Vorteile von Komposit zu nennen. Im Hinblick auf die Vielzahl der am Markt erhältlichen Composite empfehlen sich Produkte, die sich unter anderem durch eine glatte und leicht zu polierende Oberfläche, langfristige Glanzbeständigkeit sowie eine hohe Festigkeit und Flexibilität auszeichnen.

## Fallbeispiel 1: Direkte ästhetische Kompositrestaurationen im Seitenzahnbereich

### Fallbeispiel 2: Ersatz defekter Restaurationen als Lösung bei Zahnempfindlichkeit

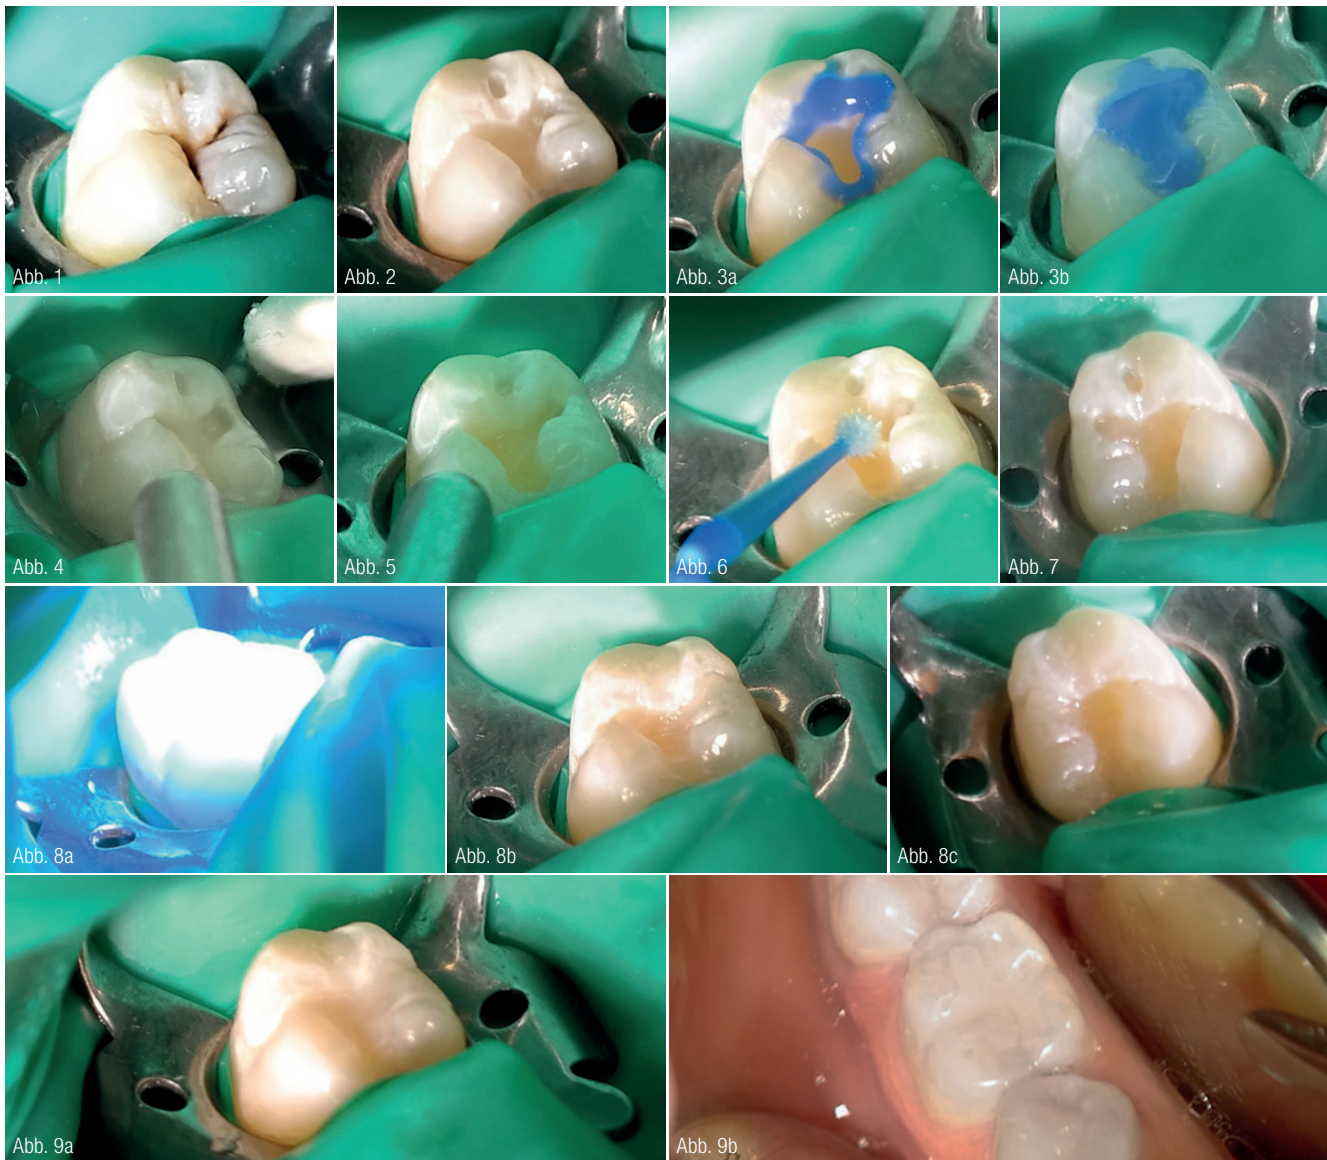
**Fallbeispiel 2 |** Abb. 1: Isolierung des Operationsfeldes mithilfe eines Kofferdams. Abb. 2: Überprüfung der Kavität mit einem Kariesdetektor. Abb. 3: Mithilfe eines Teflonbandes und eines Matrizenrings wurde eine vollständige Anpassung der Matrize vorgenommen. Abb. 4: Ätzung der Kavität für 20 Sekunden mit einem 37%igen Phosphorsäuregel. Abb. 5: Applizierung des Adhäsivsystems Retensin Plus entsprechend den Anweisungen des Herstellers. Abb. 6 und 7: Restauration der interproximalen Wand mithilfe von Simile. Dabei wurde Farbton A3 verwendet. Abb. 8: Füllung des tiefsten Teils der Kavität mit Simile im Farbton „Opak“. Abb. 9: Nach der Polymerisation wurde die Restauration nach dem Standardverfahren finiert, wobei eine Stratifizierung mit Simile im Farbton A3 erfolgte. Abb. 10: Finieren und abschließendes Polieren der Restauration.

Nach lokaler Betäubung und ordnungsgemäßer Isolierung des Operationsfeldes mithilfe eines Kofferdams (Abb. 1) wurde die Restauration entfernt und die vorhandene Sekundärkaries exkaviert. Die Kavität wurde anschließend mit einem Kariesindikator überprüft (Abb. 2). Nach Feinpräparation der Kavitätenränder wurde mit einem Keil eine sektionale Konturmatrize appliziert. Mithilfe eines Teflonbandes und

eines Matrizenrings wurde eine vollständige Anpassung der Matrize vorgenommen (Abb. 3). Anschließend wurde die Kavität 20 Sekunden lang mit einem 37%igen Phosphorsäuregel geätzt (Abb. 4). Nach gründlicher Spülung und dem Abführen des überschüssigen Wassers wurde das Adhäsivsystem Retensin Plus entsprechend den Anweisungen des Herstellers appliziert (Abb. 5), mit einem feinen Luftstrom verteilt und 20 Sekunden lang polymerisiert.

An der Grenze zwischen Matrize und Zahn wurde eine geringe Menge fließfähiger Komposit (Flow-It™ ALC, Pentron) aufgebracht und ebenfalls 20 Sekunden lang polymerisiert. Die interproximale Wand wurde mithilfe von Simile restauriert. Dabei wurde Farbton A3 verwendet (Abb. 6 und 7). Der tiefste

Teil der Kavität wurde mit Simile im Farbton „Opak“ gefüllt (Abb. 8). Nach der Polymerisation wurde die Restauration nach dem Standardverfahren finiert, wobei eine Stratifizierung mit Simile im Farbton A3 (Abb. 9) erfolgte. Im Anschluss folgte die Polymerisation unter einer Abdeckung mit Glyceringel. Der letzte Schritt bestand aus dem Finieren und abschließenden Polieren der Restauration (Abb. 10). Die endgültige Überprüfung der okklusalen Situation erfolgte nach Entfernung des Kofferdams. Damit konnten die Probleme der Patientin restlos beseitigt werden.
