## ÄSTHETISCHE „SINGLE-SHADE“-RESTAURATION OHNE KOMPROMISSE

Dr. Ralph Schönemann / Augsburg

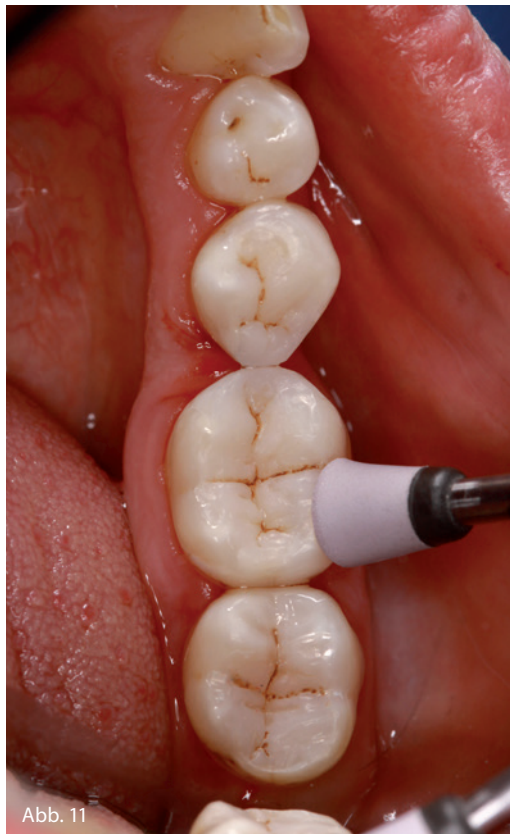
Abb. 11

Abb. 11: Politur. Abb. 12: Abschlussituation.
