**UNIVERSALKOMPOSIT UND ADHÄSIV** // Dauerhafter Glanz lässt sich auch ohne zeitintensives Polieren rasch realisieren. Welche Anforderungen darüber hinaus an moderne Komposite und Adhäsive gestellt werden, illustriert folgender Patientenfall von Dr. Ralph Schönemann aus Augsburg: Bei der direkten Restauration insuffizienter Füllungen kam ein Universalkomposit zum Einsatz, das durch eine außergewöhnlich gleichmäßige Oberfläche brilliert.

## ÄSTHETISCHE „SINGLE-SHADE“-RESTAURATION OHNE KOMPROMISSE

Dr. Ralph Schönemann / Augsburg

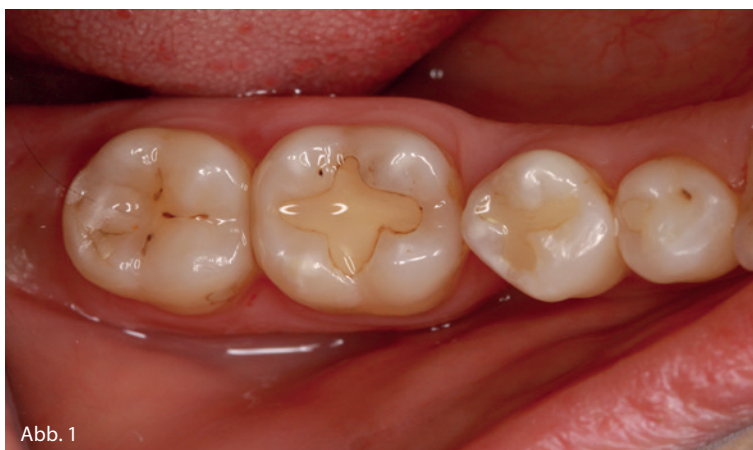
Abb. 1

**Abb. 1:** Insuffiziente, sekundärkariöse Restaurationen. **Abb. 2:** Röntgenaufnahme, fehlender Approximalkontakt Zähne 35/37.

Im vorliegenden klinischen Fall stellte sich der Patient mit insuffizienten Restaurationen vor (Abb. 1). Die Restaurationsränder wiesen Undichtigkeiten und Randverfärbungen auf. Insbesondere der unvollständige Lückenschluss zwischen Zahn 35 und 37 störte den Patienten. Die angefertigte Röntgenaufnahme zeigte Sekundärkaries sowie die approximale Situation

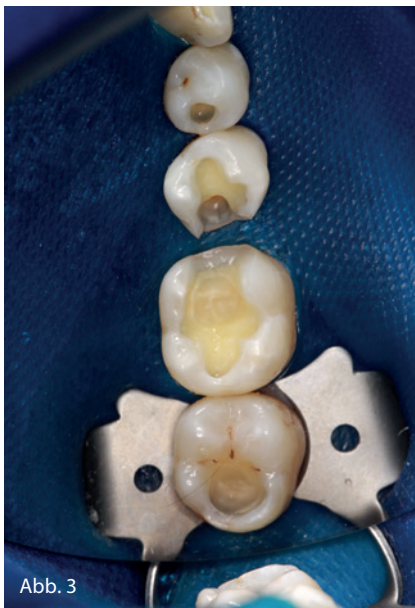
Abb. 3

**Abb. 3:** Zustand nach Entfernung der insuffizienten Restaurationen. **Abb. 4:** Adhäsive Befestigung der direkten Restauration mit ONE COAT 7 UNIVERSAL. **Abb. 5:** Auffüllen der Kavitäten, Konditionierung mit Total-Etch-Technik für 10 Sekunden. **Abb. 6:** Applikation von ONE COAT 7 UNIVERSAL mittels Brush. **Abb. 7:** Rekonstruktion der approximalen Wand mit BRILLIANT EverGlow.

(Abb. 2). Die betroffenen Zähne und deren Nachbarzähne wurden gereinigt, während auf den Wirkungseintritt der Leitungsanästhesie gewartet wurde. Der gelegte Kofferdam schaffte eine gute Übersicht und bot günstige Voraussetzungen für die Trockenlegung des Arbeitsfeldes sowie für einen dauerhaft adhäsiven Verbund von Zahn zu Restauration. Die Altrestaurationen wurden vollständig entfernt und Sekundärkaries exkaviert (Abb. 3). Als Adhäsiv kam

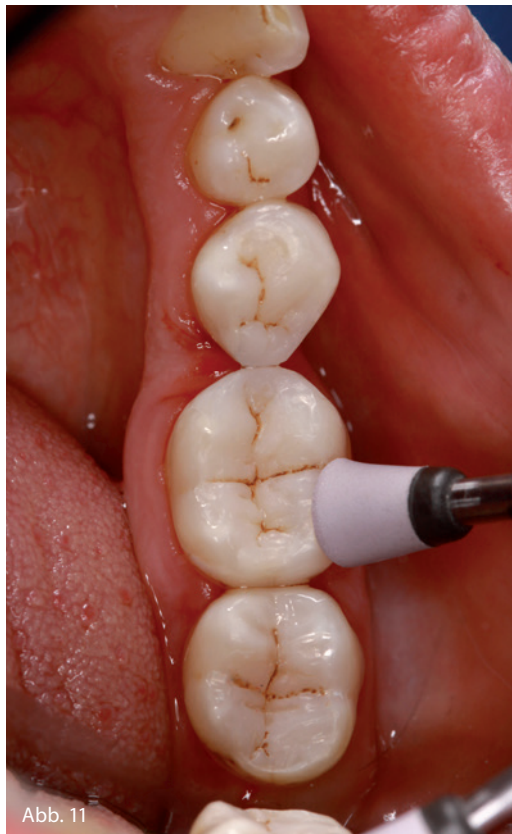
Abb. 11

Abb. 11: Politur. Abb. 12: Abschlussituation.
