## ÄSTHETISCHE „SINGLE-SHADE“-RESTAURATION OHNE KOMPROMISSE

Dr. Ralph Schönemann / Augsburg

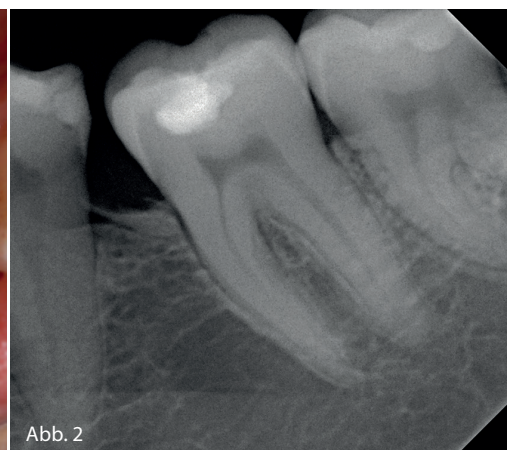
Abb. 2

**Abb. 1:** Insuffiziente, sekundärkariöse Restaurationen. **Abb. 2:** Röntgenaufnahme, fehlender Approximalkontakt Zähne 35/37.

(Abb. 2). Die betroffenen Zähne und deren Nachbarzähne wurden gereinigt, während auf den Wirkungseintritt der Leitungsanästhesie gewartet wurde. Der gelegte Kofferdam schaffte eine gute Übersicht und bot günstige Voraussetzungen für die Trockenlegung des Arbeitsfeldes sowie für einen dauerhaft adhäsiven Verbund von Zahn zu Restauration. Die Altrestaurationen wurden vollständig entfernt und Sekundärkaries exkaviert (Abb. 3). Als Adhäsiv kam
