KERAMIKSYSTEM // Eine 33-jährige Patientin mit fehlendem Zahn 31 erhält eine hochwertige ästhetische Versorgung ihrer Unterkieferfront sowie den Schluss der Schaltlücke Regio 31.

ÄSTHETISCHE RESTAURATION DER UNTERKIEFERFRONT NACH ZAHNVERLUST

Joris Kloster/Wiesloch, Markus Stork/Braunschweig

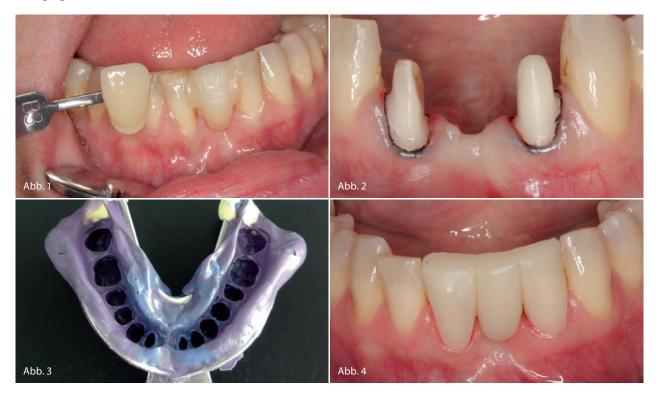
Abb. 1: Klinische Ausgangssituation und Farbnahme. Abb. 2: Präparation der Brückenpfeiler. Abb. 3: Präzise Abformung. Abb. 4: Provisorische Versorgung.

Nach der Farbbestimmung erfolgte die Präparation der Zähne unter Infiltrationsanästhesie. Anschließend wurde die Abformung vorgenommen sowie eine habituelle Bissnahme genommen. Danach wurden die präparierten Zähne mit einem

Kunststoffprovisorium versorgt (Abb. 1 bis 4). Im zahntechnischen Labor wurde das Sägemodell erstellt und mithilfe eines Mikroskops die Präparationsgrenzen sauber und präzise dargestellt (Abb. 5). Die Modelle wurden gescannt und die Daten in die CAD-Software übertragen. Durch

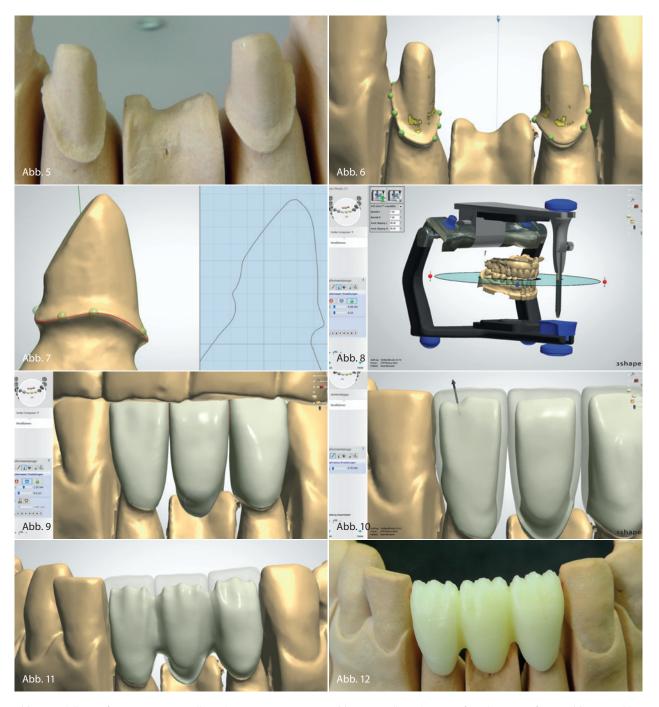
Abb. 5: Modellstümpfe mit präziser Darstellung der Präparationsgrenzen. **Abb. 6:** Darstellung der Stümpfe in der CAD-Software. **Abb. 7:** Detaildarstellung der Präparationsgrenze. **Abb. 8:** Modelle im virtuellen Artikulator. **Abb. 9:** Konstruktion der Brücke in der CAD-Software. **Abb. 10:** Reduktion der vestibulären Flächen für das Cut-back-Verfahren. **Abb. 11:** Feinausarbeitung der Konturen. **Abb. 12:** Cut-back-Schichttechnik aus Cercon base wax.

die hochpräzise Freilegung der Präparationsgrenzen erkannte das Programm diese zu 100 Prozent genau und legte sie in Sekundenbruchteilen im Programm fest (Abb. 6 und 7). Es folgte die Bestimmung der gelenkbezüglichen Lage der Modelle im Artikulator und anschließend die Kons-

truktion der Brücke unter Berücksichtigung von Okklusion und Artikulation, was im vorliegenden Fall durch die Kopfbissstellung eine Herausforderung darstellte (Abb. 8 und 9). Abschließend wurde das Brückengerüst zur Vorbereitung der Cutback-Technik um 0,5 mm reduziert und

die Feinausarbeitung der Konturen abgeschlossen (Abb. 10 und 11). Es folgte die Fräsung der Gerüstkonstruktion für die Cut-back-Schichttechnik komplett aus Cercon base wax (Abb. 12). Im vorliegenden Fall fertigten wir zwei Brückengerüste, um die einfache Anstiftung für den Pressvorgang mit nur einem Presskanal zu testen (Abb. 13 und 14).

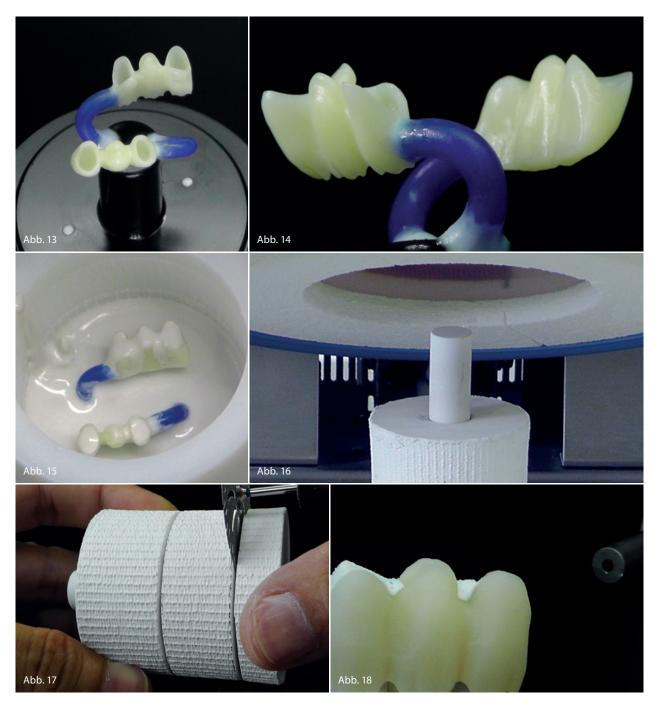
Abb. 13: Brücken mit nur einem Kanal angestiftet. Abb. 14: Großaufnahme der Anstiftung. Abb. 15: Einbettung mit Celtra Press Investment. Abb. 16: Einsetzen der Muffel in den Pressofen. Abb. 17: Ausbetten der Objekte. Abb. 18: Nach dem Ausbetten ist keine Reaktionsschicht auf den Objekten vorhanden.

Die eigens für das neue Presskeramik-System entwickelte Celtra Press Investment Einbettmasse ist ausgesprochen dünnflüssig, lässt sich angenehm in die Muffelform einfüllen und fließt präzise um die feinen Objektstrukturen (Abb. 15). Nach dem Abbinden wurde die Muffel mit einem 6g Celtra Press Presspellet bestückt und in den Pressofen gegeben (Abb. 16). Die Ausbettung nach dem Pressvorgang gestaltete sich sehr einfach durch Abtrennen überschüssiger Einbettmasse und anschließendes Abstrahlen. Eines der wichtigsten Merkmale von Celtra Press und Celtra Press Investment ist, dass nach dem Abstrahlen praktisch keine Reaktionsschicht auf dem Objekt vorhanden ist und somit das Absäuern mit Flusssäure komplett entfallen kann (Abb. 17 und 18). Das Gerüst zeigt nach dem Abstrahlen eine Oberfläche

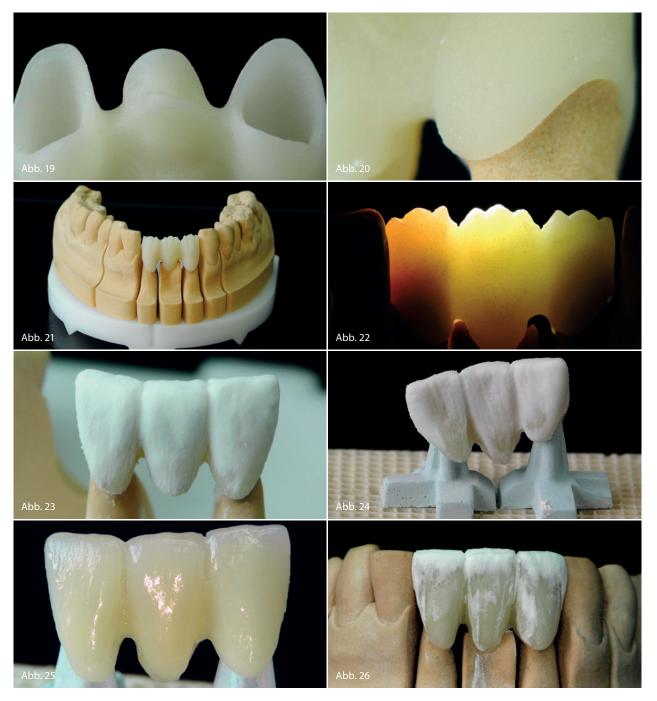
Abb. 19: Gerüst nach dem Abstrahlen: Keine Reaktionsschicht und gestochen scharfe Objektstrukturen. Abb. 20: Ausgezeichnete Initialpassung ohne Ausarbeitungen. Abb. 21: Die Brücke auf dem Meistermodell. Abb. 22: Opaleszenz aus der Celtra Press Matrix. Abb. 23: Erster Dentinbrand. Abb. 24: Objekt auf den Zirkonbrennträgern. Abb. 25: Verblendung nach dem ersten Dentinbrand. Abb. 26: Komplettierung der anatomischen Form zum zweiten Dentinbrand.

ohne Reaktionsschicht und gestochen scharfe Wiedergabe aller Objektstrukturen (Abb. 19). Ohne jede Ausarbeitung - lediglich Abtrennen des Presskegels zeigte das Objekt eine überzeugende Initialpassung (Abb. 20 und 21). Die guten ästhetischen Eigenschaften zeigten sich schon im Durchlicht der Celtra Matrix auf dem Modell (Abb. 22). Abschließend wurde das Gerüst mit Schneide- und Dentinmassen in zwei Bränden fertiggestellt (Abb. 23 bis 27). Sowohl auf dem Meistermodell wie auch bei der Anprobe im Mund wies die Brücke eine hervorragende Passgenauigkeit und eine bestechende Ästhetik auf (Abb. 28 bis 30). Sowohl die Patientin wie auch der behandelnde Zahnarzt waren von dem Ergebnis begeistert.

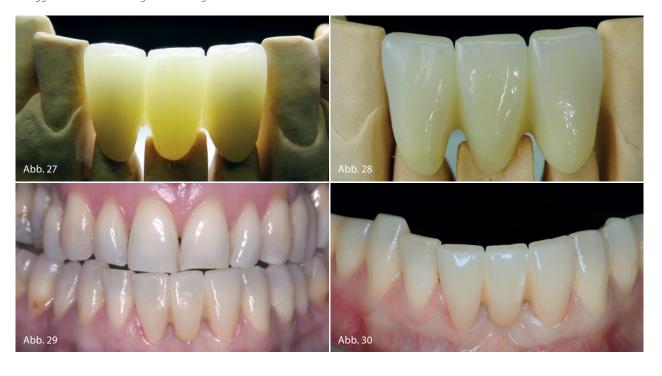
Abb. 27: Nach dem zweiten Brand im Durchlicht: Ausgezeichnete Lichtdynamik. **Abb. 28:** Großaufnahmen der Brücke von vestibulär. **Abb. 29:** Fertiggestellte Brücke mit Gegenbezahnung. **Abb. 30:** Hohe Ästhetik der finalen Restauration.
