Dieser Fachbeitrag beschreibt die Versorgung einer Schalllücke durch ein Einzelzahnimplantat (Spätimplantation nach zwölf Monaten nach vorrangigem Hartgewebeaufbau), kombiniert mit simultanem Weichgewebeaufbau und Rezessionsdeckung an den Nachbarzähnen.

Einzelzahnimplantat mit Weichgewebeaufbau und Rezessionsdeckung

Dr. Sven Egger, M.Sc., M.Sc., ZT Noemi Benedek

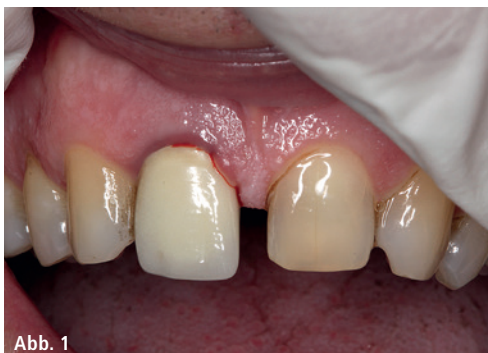
Abb. 1

Zahnlänge: Die OK-Front empfindet der Patient als ausreichend lang. Die Metallkeramikkrone am rechten mittleren Schneidezahn ist etwas länger im Vergleich zur linken Seite. Es zeigen sich leichte Abrasionen an den Eckzähnen 13 und 43. Der Schneidekantenverlauf folgt der Konkavität der Unterlippe (berührungsfreies Verhältnis). Die Breite des Lächelns misst bis in den Bereich der zweiten Prämolaren. Es gibt eine Verlagerung der unteren Inzisallinie gegenüber der fazialen Mittellinie/Interinzisallinie um 2mm nach links. Die Okklusionsebene steht parallel zur Kommissurenlinie (Horizontalen; Abb. 1).
Zahnform: Die rechteckig imponierende Zahnform erscheint harmonisch zur Gesichtsform des Patienten.
