Einfaches Kompositsystem für komplexe Direktversorgungen

Autor: Dr. Florian Klumpp

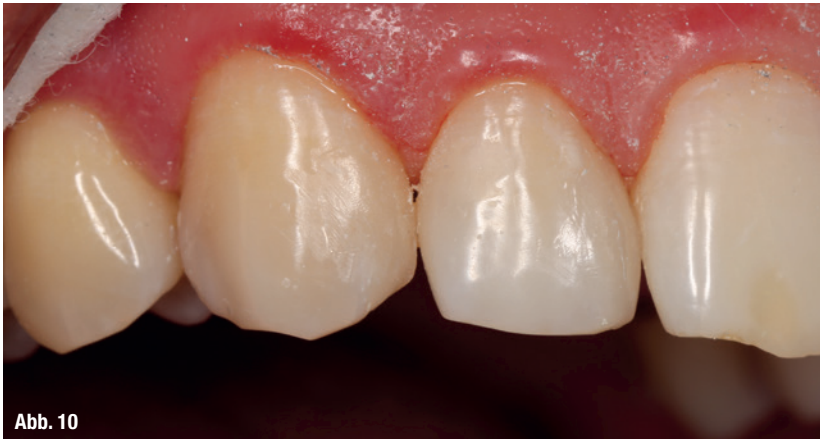
Abb. 10

Abb. 10: Nach der präzisen Kontrolle jeder Restauration auf Homogenität und Vollständigkeit wurde der Kofferdam abgenommen.

Für den Kompositaufbau wurde zunächst die approximale Lamelle mit G-ænial Universal Flo A2 hergestellt (Abb. 8). Durch eine leichte Verkeilung mit einem Heidemannspatel approximal mit dem Nachbarzahn wurde die approximale Kontaktfläche sichergestellt. Die restliche Schichtung wurde mit G-ænial Anterior A2 in einem Schritt aufgebaut und modelliert (Abb. 9). Jede Kompositenschicht wurde für 20 Sekunden polymerisiert. Mit den weiteren betroffenen Zähnen der Oberkieferfront wurde analog verfahren. Nach der präzisen Kontrolle jeder Restauration auf Homogenität und Vollständigkeit wurde der Kofferdam abgenommen (Abb. 10).

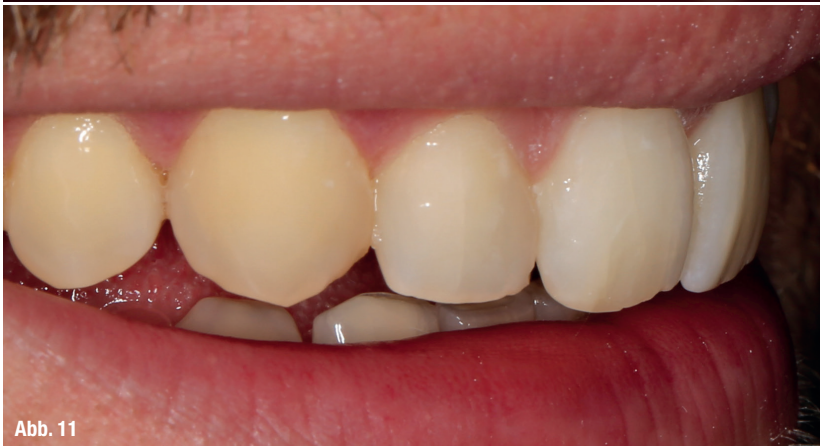
Abb. 11

Abb. 11: Situation 11-13 zum Behandlungsabschluss.

Die grobe Ausarbeitung erfolgte mit einem Skalpell Nr. 12c. Dieses Vorgehen kam für jeden Zwischenraum separat zur Anwendung. Die Feinausarbeitung wurde mit kleinen Sof-Lex-Polierscheiben (3M ESPE) und Silikonpolierern vorgenommen. Meiner Erfahrung nach erleichtert das wiederholte Zwischenpolieren mit einem Occlubrush (Kerr) den Vorgang der Politur, da dieses das vorläufige Endergebnis sichtbar macht. Trotz der angewendeten Matrizen-technik unter Kofferdam ist es ein Muss, die zervikalen Übergänge von der Restauration zum Zahn mit Zahnseide zu kontrollieren. Abschließend wurden die Kompositrestaurationen mit einem Occlubrush poliert (Abb. 11).

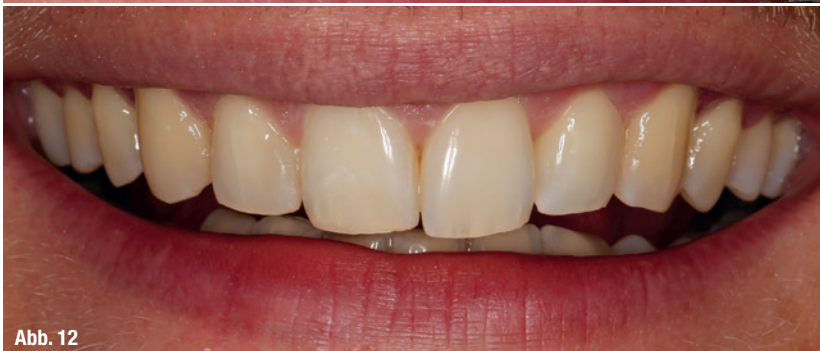
Abb. 12

Abb. 12: Situation von frontal nach Lückenschluss 11-13 und 22/23 sowie nach Reparatur der kleinen Schmelzfraktur an Zahn 11 distal.

Die kleine Schmelzfraktur an Zahn 11 distal wurde in einer separaten Sitzung wiederhergestellt (Abb. 12). Schließlich wurde für den Oberkiefer eine Schiene hergestellt, die der Patient nachts trägt. Die Prognose der Versorgung ist gut, da keinerlei funktionsbedingte Belastungen auf die Restaurationen (außer Zahn 11 distal) treffen und der Patient eine sehr gute Mundhygiene sowie eine hervorragende Compliance zeigt.

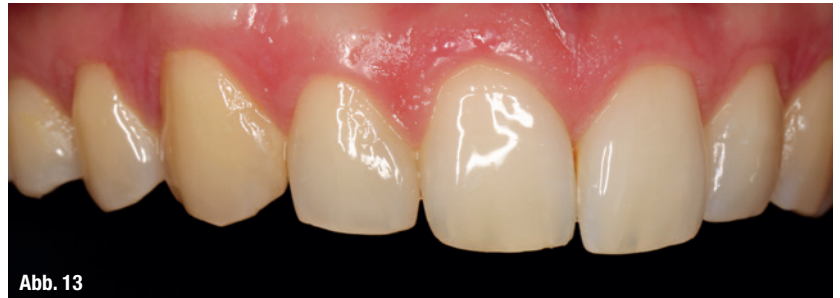
Abb. 13 und 14: Restauration nach drei Jahren in situ.
