Einfaches Kompositsystem für komplexe Direktversorgungen

Autor: Dr. Florian Klumpp

Die hohen mechanischen und ästhetischen Anforderungen an adhäsive Füllungsmaterialien sind Anwendern bekannt. Doch welche Aspekte spielen bei der Materialwahl in der Praxis eine entscheidende Rolle – und was ist mit diesen Werkstoffen möglich? Dr. Florian Klumpp hat mit G-æniäl ein Komposit gefunden, das seinen Ansprüchen gerecht wird: Es kombiniert einfaches Handling (auch in der Farbwahl) mit einer hervorragenden Farbadaption. Wie das folgende Fallbeispiel zeigt, gelingen damit auch anspruchsvolle Frontzahnversorgungen.

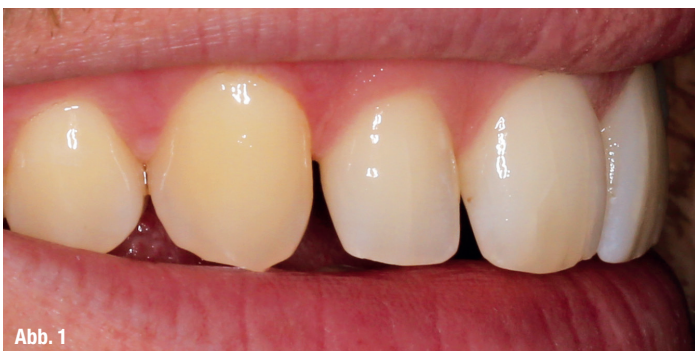
Abb. 1

Abb. 1: Ausgangssituation – Es sollen unter anderem die Lücken 11/12 und 12/13 geschlossen werden.

Der folgende Patientenfall zeigt die Anwendung von G-ænial Anterior in der Oberkieferfront. Der 28-jährige Patient stellte sich in der Praxis mit dem Wunsch vor, die Lücken 11/12, 12/13 und 22/23 zu schließen (Abb. 1).

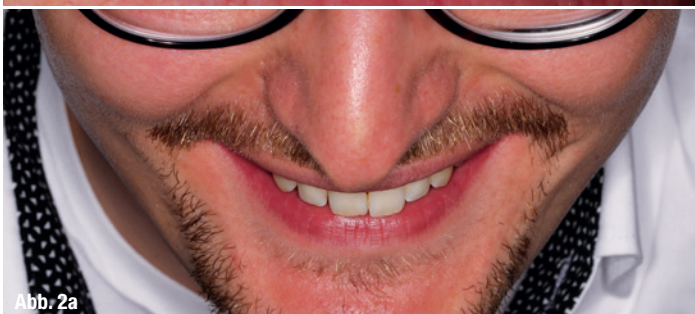
Abb. 2a

Abb. 2a: Die dentale Mitte der Oberkiefer 1er stimmt nicht mit der skelettalen Mitte und der Gesichtsmitte überein.

Die ästhetische Analyse ergab, dass die dentale Mitte der Oberkiefer 1er mit der skelettalen Mitte und der Gesichtsmitte nicht übereinstimmten (Abweichung ca. 1 mm). Die Zahnbreiten der Zähne 11-13 entsprachen den Breiten der Zähne 21-23 (Abb. 2a und b). Vor diesem Hintergrund wurden dem Patienten zwei verschiedene Versorgungsmöglichkeiten aufgezeigt: Zum einen der Lückenschluss bei bestehender Situation mit Komposit

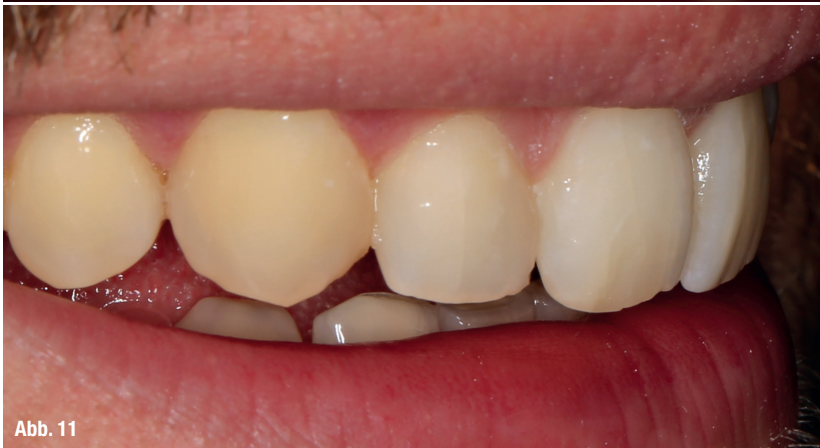
Abb. 11

Abb. 11: Situation 11-13 zum Behandlungsabschluss.

Die grobe Ausarbeitung erfolgte mit einem Skalpell Nr. 12c. Dieses Vorgehen kam für jeden Zwischenraum separat zur Anwendung. Die Feinausarbeitung wurde mit kleinen Sof-Lex-Polierscheiben (3M ESPE) und Silikonpolierern vorgenommen. Meiner Erfahrung nach erleichtert das wiederholte Zwischenpolieren mit einem Occlubrush (Kerr) den Vorgang der Politur, da dieses das vorläufige Endergebnis sichtbar macht. Trotz der angewendeten Matrizen-technik unter Kofferdam ist es ein Muss, die zervikalen Übergänge von der Restauration zum Zahn mit Zahnseide zu kontrollieren. Abschließend wurden die Kompositrestaurationen mit einem Occlubrush poliert (Abb. 11).

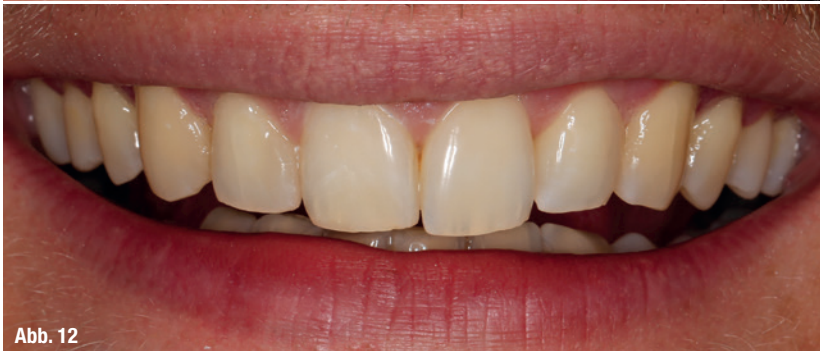
Abb. 12

Abb. 12: Situation von frontal nach Lückenschluss 11-13 und 22/23 sowie nach Reparatur der kleinen Schmelzfraktur an Zahn 11 distal.

Die kleine Schmelzfraktur an Zahn 11 distal wurde in einer separaten Sitzung wiederhergestellt (Abb. 12). Schließlich wurde für den Oberkiefer eine Schiene hergestellt, die der Patient nachts trägt. Die Prognose der Versorgung ist gut, da keinerlei funktionsbedingte Belastungen auf die Restaurationen (außer Zahn 11 distal) treffen und der Patient eine sehr gute Mundhygiene sowie eine hervorragende Compliance zeigt.

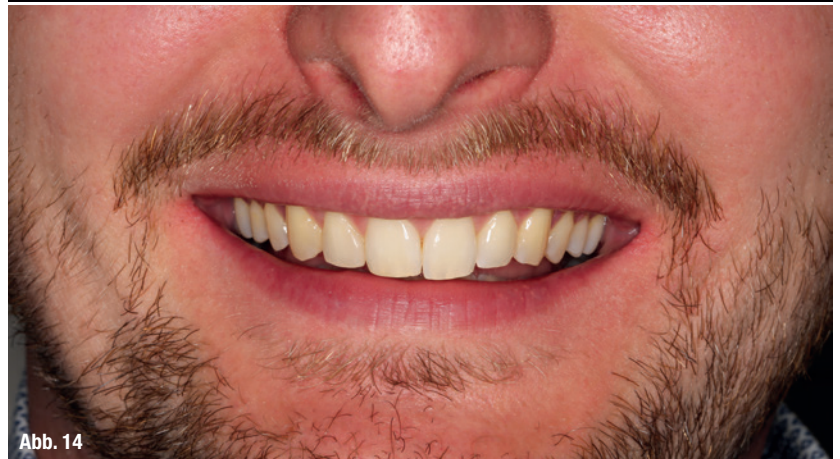
Abb. 13 und 14: Restauration nach drei Jahren in situ.
