Einfaches Kompositsystem für komplexe Direktversorgungen

Autor: Dr. Florian Klumpp

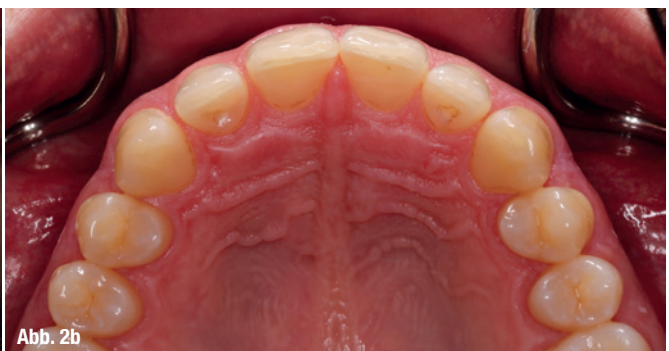
Abb. 2b

Abb. 2b: Die Zahnbreiten der Zähne 11-13 entsprechen den Breiten der Zähne 21-23.

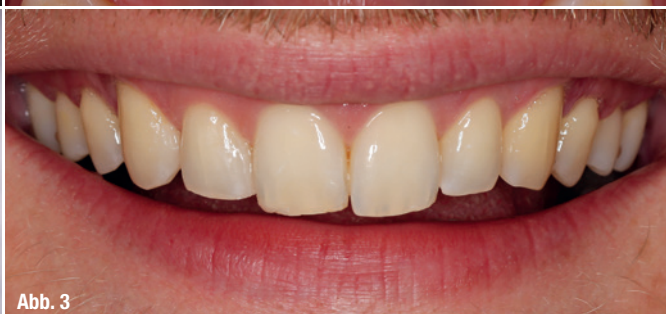
Abb. 3

Abb. 3: Ein direktes Mock-up dient der Farb- und Formgebung.

Zunächst wurde ein direktes Mock-up zur Formgebung und für die Farbwahl erarbeitet (Abb. 3). Nachdem das Arbeitsfeld mit Kofferdam absolut trocken gelegt worden war, wurden Ligaturen angebracht, um den Kofferdam möglichst weit nach apikal zu verdrängen (Abb. 4). Kofferdam lege ich fast immer an, da er mir ein entspanntes Arbeiten bei sicherer Trockenlegung gewährt. Die Technik mit Ligaturen ermöglicht mir, beim Lückenschluss trotz Kofferdam ein natürlich ausgeformtes Emergenzprofil zu generieren. Lediglich bei fehlender Compliance seitens des Patienten, sehr kleinen bzw. „schnellen“ Restaurationen oder in Situationen, bei denen mir der Kofferdam eher Nachteile bringt (Brücken, Retainer etc.), verzichte ich auf diesen und lege (nur) relativ trocken.

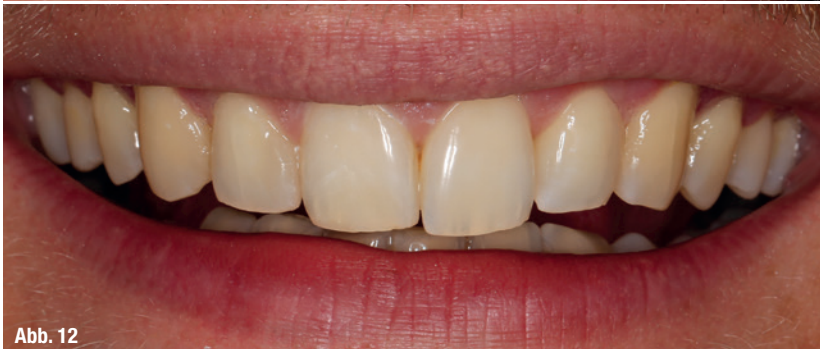
Abb. 12

Abb. 12: Situation von frontal nach Lückenschluss 11-13 und 22/23 sowie nach Reparatur der kleinen Schmelzfraktur an Zahn 11 distal.

Die kleine Schmelzfraktur an Zahn 11 distal wurde in einer separaten Sitzung wiederhergestellt (Abb. 12). Schließlich wurde für den Oberkiefer eine Schiene hergestellt, die der Patient nachts trägt. Die Prognose der Versorgung ist gut, da keinerlei funktionsbedingte Belastungen auf die Restaurationen (außer Zahn 11 distal) treffen und der Patient eine sehr gute Mundhygiene sowie eine hervorragende Compliance zeigt.
