Versorgung eines Bruxismuspatienten bei Metallunverträglichkeit

Selbst eine Standardversorgung verlangt vom Techniker ein Höchstmaß an Technik- und Materialverständnis. Von Claudia Herrmann, Bad Tölz.

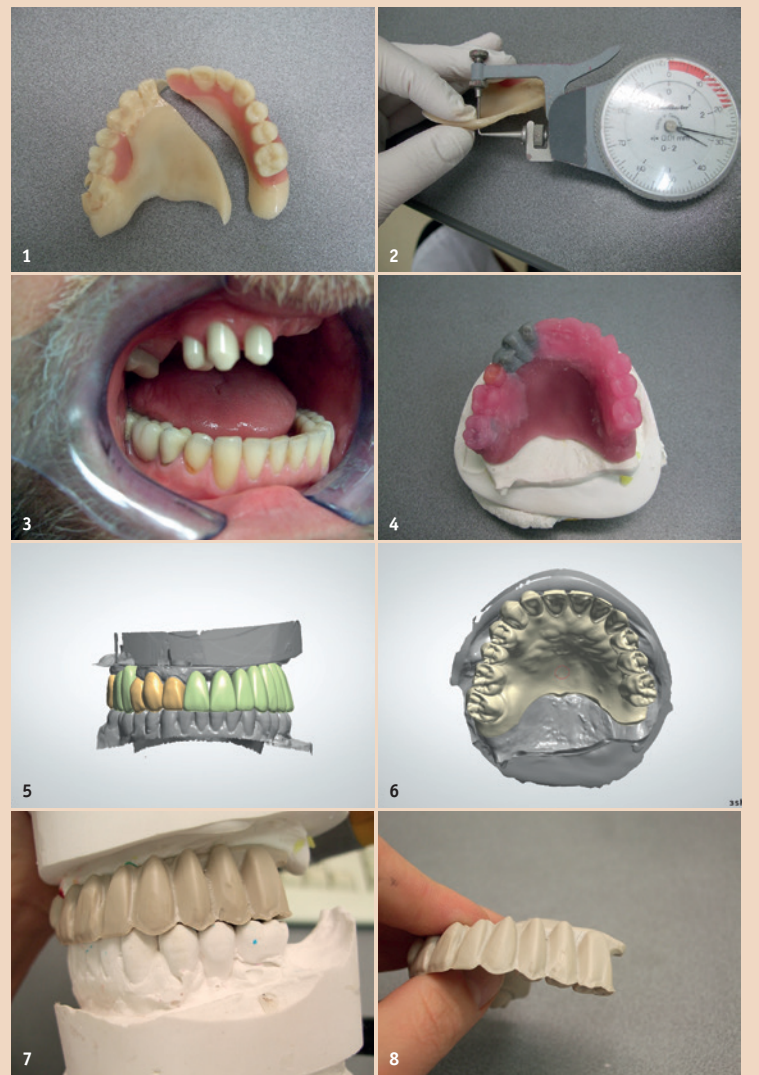
Abb. 1: Ursprüngliche Prothese des Patienten. – Abb. 2: Bruch trotz 3,5 mm starker Gaumenplatte. – Abb. 3: Ausgangssituation. – Abb. 4: Modellation in Wachs. – Abb. 5: Nach dem Scan – Konstruktion von frontal. – Abb. 6: Nach dem Scan – Konstruktion von okklusal. – Abb. 7: Gefräste PEEK-Prothese – perfekte Kontakte. – Abb. 8: Gerüst vor dem Verblenden.
