# Versorgung eines Bruxismuspatienten bei Metallunverträglichkeit

Selbst eine Standardversorgung verlangt vom Techniker ein Höchstmaß an Technik- und Materialverständnis. Von Claudia Herrmann, Bad Tölz.

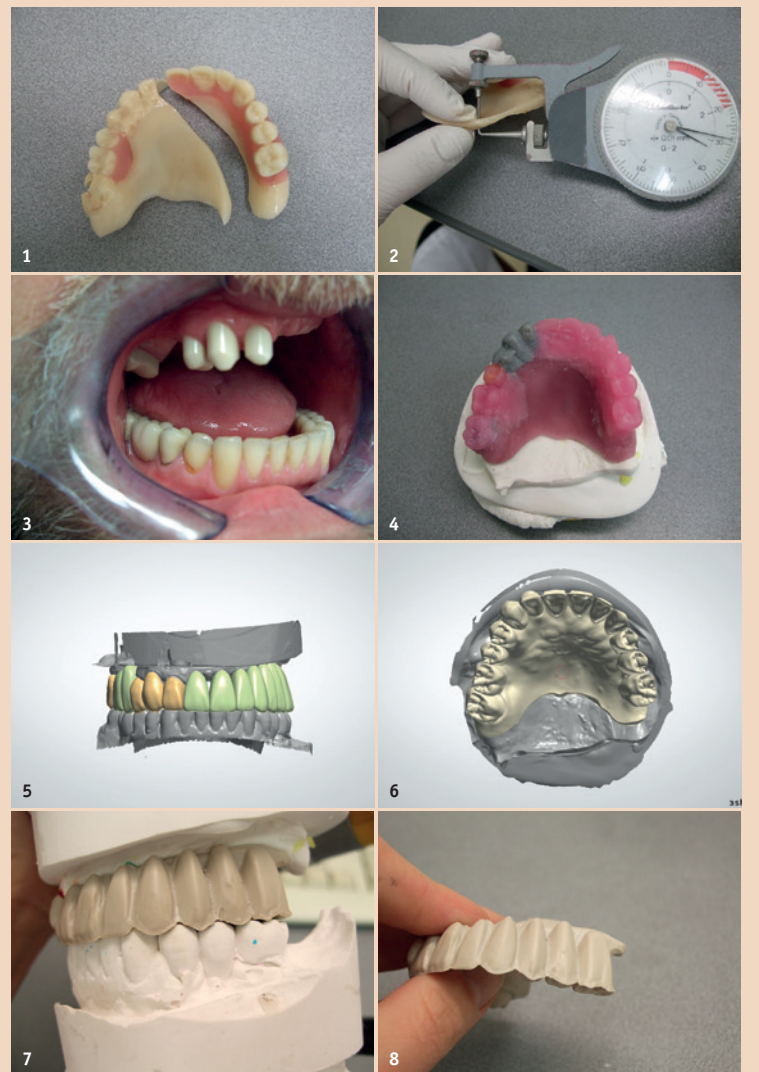
Abb. 1: Ursprüngliche Prothese des Patienten. – Abb. 2: Bruch trotz 3,5 mm starker Gaumenplatte. – Abb. 3: Ausgangssituation. – Abb. 4: Modellation in Wachs. – Abb. 5: Nach dem Scan – Konstruktion von frontal. – Abb. 6: Nach dem Scan – Konstruktion von okklusal. – Abb. 7: Gefräste PEEK-Prothese – perfekte Kontakte. – Abb. 8: Gerüst vor dem Verblenden.
