## Implantatversorgung bei extremer Alveolarkammatrophie

Dr. Selda Wolff, Priv.-Doz. Dr. Dr. Steffen G. Köhler

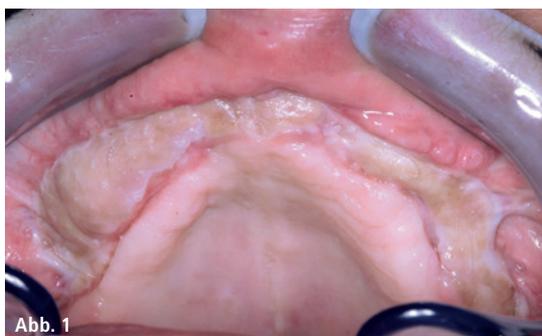
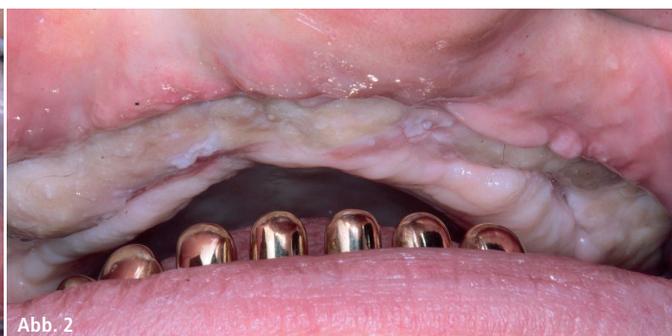
**Abb. 1:** Klinisches Bild mit Ansicht des augmentierten Oberkiefers von unten vor Implantatinsertion. – **Abb. 2:** Klinisches Bild in frontaler Ansicht zur Beurteilung der Höhe des augmentierten Alveolarkamms vor Implantatinsertion.

Im Mai 2016 stellte sich die Patientin auf Empfehlung der Zahnärztekammer Berlin zur Implantatversorgung im Bereich des zuvor augmentierten Oberkiefers erstmals in unserer Klinik vor. Die Abbildungen 1 und 2 zeigen das klinische Bild des augmentierten Oberkiefers zu diesem Zeitpunkt.

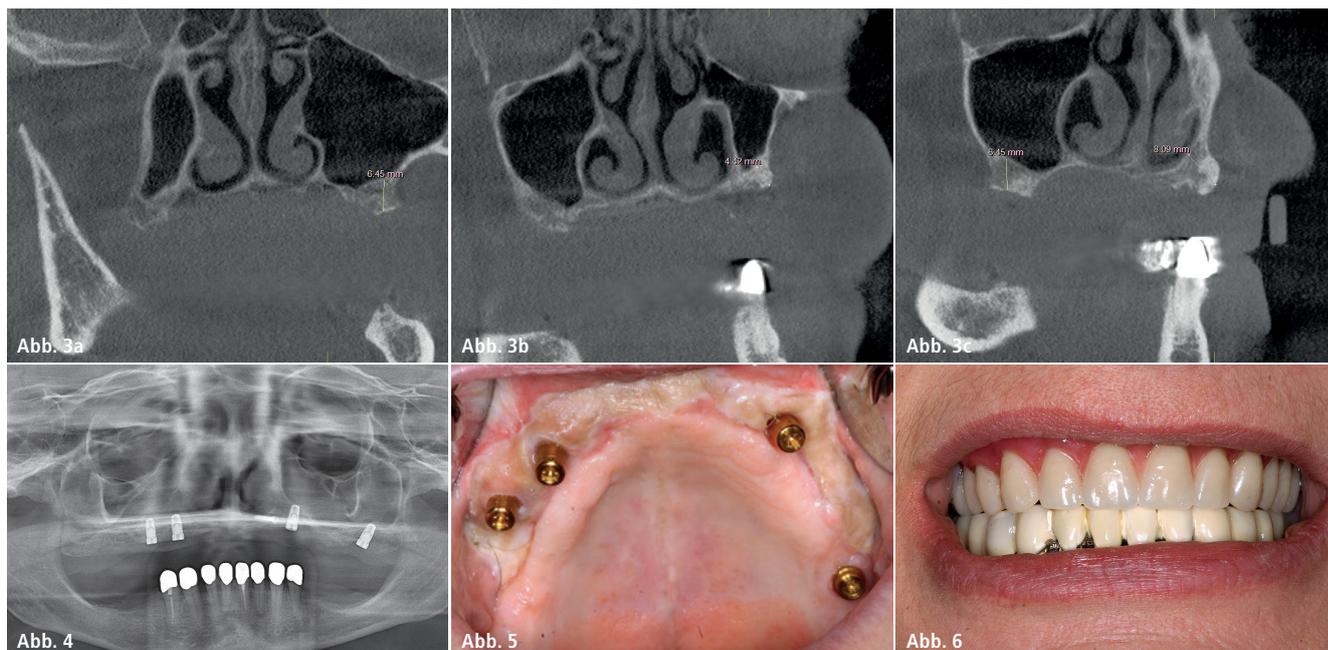
**Abb. 3 a–c:** Digitale Volumentomografien (DVT) mit Darstellung der Knochenhöhen an den verschiedenen Implantatpositionen in koronarer Schnittführung vor Implantatinsertion. – **Abb. 4:** Orthopantomogramm nach Implantatinsertion. – **Abb. 5:** Klinisches Bild mit Ansicht des augmentierten Oberkiefers von unten nach Implantatinsertion und Einsetzen der Locatoren. – **Abb. 6:** Klinisches Bild in frontaler Ansicht nach Implantatinsertion mit Oberkieferprothese.

Eine digitale Volumentomografie (DVT; Abb. 3a–c) und ein Orthopantomogramm (OPG) zeigten eine extreme Atrophie des Oberkiefers mit Resten des Fibulatransplantats. Nach ausführlichem Gespräch mit der Patientin wurde eine Versorgung mittels vier Implantaten (CAMLOG) im Bereich des Oberkiefers geplant. Aufgrund der langjährigen und komplikationsreichen Vorgeschichte der aktuell arbeitslosen Patientin wurde entschieden, dass die Finanzierung durch Mittel der Stiftung erfolgen sollte. Im September 2016 erfolgte die Insertion der Implantate. Zusätzlich wurde in der Regio 15 ein knochen-defizitäres Areal durch Anlagerung von Knochenersatzmaterial (Cerabone®) mit Knochenspänen ausgeglichen. Unmittelbar postoperativ dokumentierte eine abschließende OPG-Aufnahme die orthotope Lage aller vier Implantate (Abb. 4). Nach einer Einheilungsphase von vier Monaten konnte im Januar 2017 die Freilegung der vier Implantate mit Einsatz von Gingivaformern erfolgen. Diese wurden im Februar durch Locatoren ersetzt (Abb. 5). Anschließend wurde eine Locatorprothese (von Oberärztin Dr. Christina Erdmann) erstellt. Abbildung 6 zeigt das aktuelle klinische Bild nach Implantatinsertion mit Oberkieferprothese.
