## Implantatversorgung bei extremer Alveolarkammatrophie

Dr. Selda Wolff, Priv.-Doz. Dr. Dr. Steffen G. Köhler

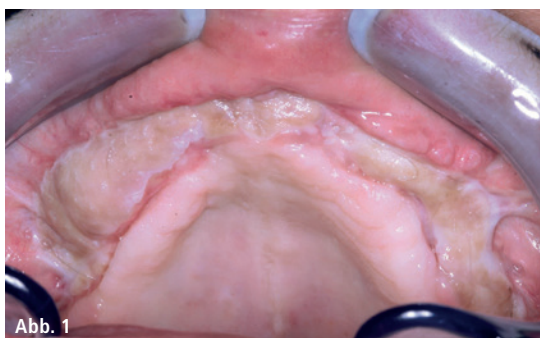
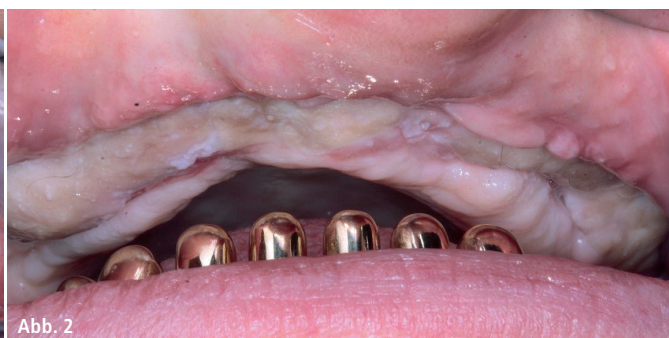
**Abb. 1:** Klinisches Bild mit Ansicht des augmentierten Oberkiefers von unten vor Implantatinsertion. – **Abb. 2:** Klinisches Bild in frontaler Ansicht zur Beurteilung der Höhe des augmentierten Alveolarkamms vor Implantatinsertion.

Im Mai 2016 stellte sich die Patientin auf Empfehlung der Zahnärztekammer Berlin zur Implantatversorgung im Bereich des zuvor augmentierten Oberkiefers erstmals in unserer Klinik vor. Die Abbildungen 1 und 2 zeigen das klinische Bild des augmentierten Oberkiefers zu diesem Zeitpunkt.
