In der täglichen Praxis ist eine interne Resorption im Erscheinungsbild des Pink Spot ein eher seltener Fall und meist ein Zufallsbefund, der ein vom üblichen Arbeitsaufkommen abweichendes Handeln bedingt. Einmal diagnostiziert verlangt die interne Resorption ein proaktives Behandlungskonzept. Untherapiert wirkt die interne Resorption des Zahnes rasch destruktiv. Der vorliegende Fall beschreibt einen Pink Spot als Zeichen einer internen Resorption an einem mittleren Frontzahn und die konservative endodontische Therapie des Zahnes, die zum Stoppen der resorptiven Prozesse notwendig geworden war.

## Pink Spot – Was nun?

Dr. Anne Jacobi

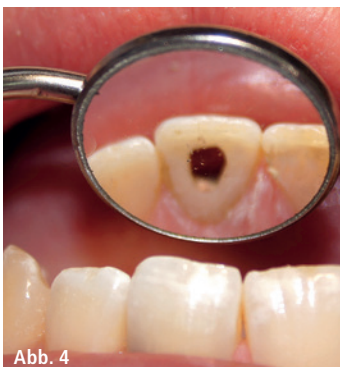
**Abb. 4:** Palatinaler Zugang zum Wurzelkanal. – **Abb. 5:** Zervikaler Durchbruch der internen Resorption nach der groben Exkavation. – **Abb. 6:** Gesäuberte und ausgeräumte „Resorptionslakune“. – **Abb. 7:** Messaufnahme mit Feile in situ. Nach dem Bild wurde die Länge korrigiert um +1 mm.

Kurzfristig wurde die Behandlung begonnen. Nach Infiltrationsanästhesie (Ubistesin 1:100 000 Articain mit Epinephrin, 3M ESPE) wurde der Zahn von palatinal trepaniert (Abb. 4). Da sich die Ausdehnung der Resorption genau auf Höhe des Zahnhalses befand, wurde kein Kofferdam gelegt, um nicht ggf. einen Bruch oder Einbruch zu provozieren. Die Resorptionslakune war stark durchblutet und mit weichem, rötlichem Gewebe gefüllt. Unter Anwendung des OP-Mikroskopes (M320 F12, Leica) wurde der Wurzelkanal aufgesucht und das weiche Gewebe vollständig mit Exkavatoren von palatinal ausgeräumt. Hierbei trat eine große subgingivale Perforation des Dentins

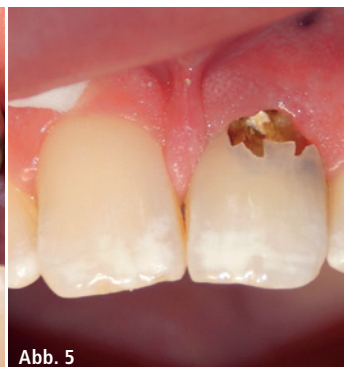
**Abb. 5:**

und des Schmelzes nach vestibulär auf (Abb. 5). Erst nach vollständiger Entfernung des Resorptionsgewebes kam die Blutung zum Stillstand (Abb. 6).

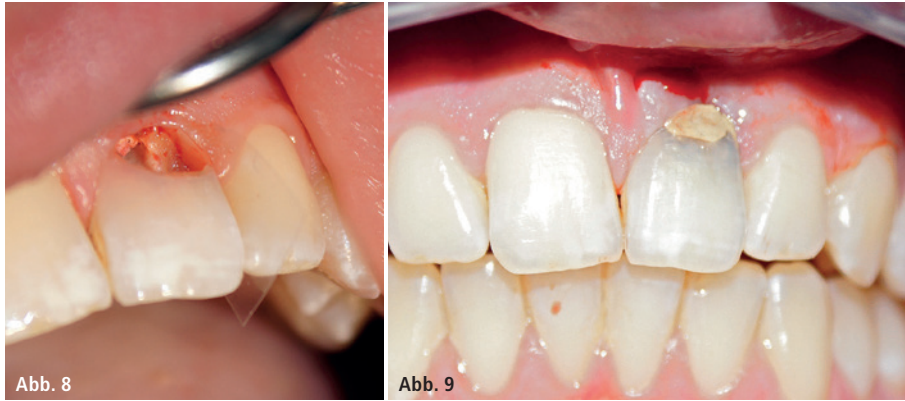
**Abb. 8:** Insuffiziente Trockenlegung zur konservierenden Versorgung des Zahnes mit SÄT. – **Abb. 9:** Provisorischer Verschluss der Kavität mit Cavit (3M ESPE).

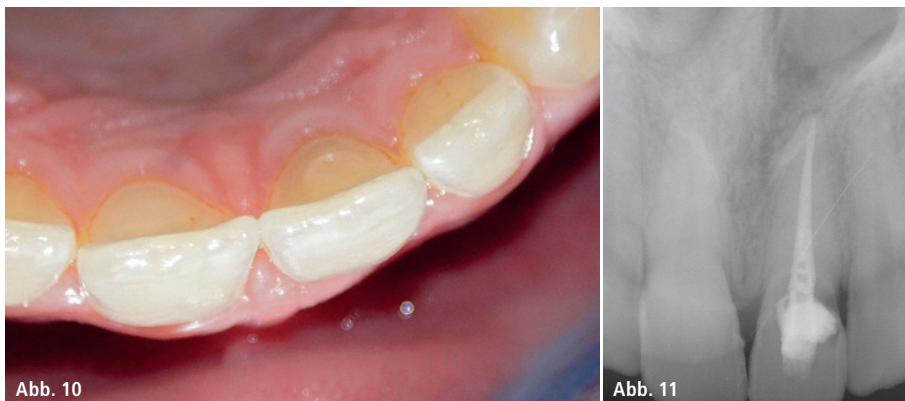
**Abb. 10:** Inzisalanalyse des Zahnes und der mit Komposit verschlossenen Trepanationsöffnung. – **Abb. 11:** Radiologische Kontrolle der Wurzelfüllung mit definitivem Verschluss.

Um zunächst eine schnelle ästhetisch akzeptable Lösung herbeizuführen (einen Tag vor Heiligabend), wurde der Zahn mit einem Komposit (Filtek™ Supreme XTE Universal Composite, 3M ESPE) mittels Säure-Ätz-Technik von palatinal und vestibulär rekonstruiert (Abb. 10). Das postoperative Röntgenkontrollbild zeigt die homogene bis apikal reichende Wurzelfüllung und die Ausdehnung der Resorptionslakune durch den röntgenopaken Kunststoff (Abb. 11). Fraglich war, ob der subgingival gelegene Defekt Reizungen der marginalen Gingiva verursachen würde.

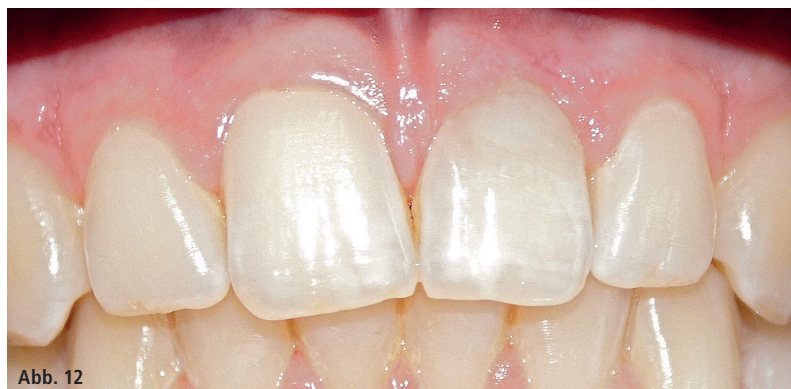
Abb. 12

**Abb. 12:** Frontalansicht des mit Komposit versorgten Zahnes drei Wochen postoperativ, zufriedenstellendes Ergebnis, reizlose Verhältnisse. – **Abb. 13:** Frontalansicht, die Lippe kaschiert den rekonstruierten Bereich.

In der Nachkontrolle drei Wochen später zeigten sich reizlose Verhältnisse (Abb. 12). Der Zahn war klinisch und röntgenologisch symptomfrei. Von der Oberlippe ohnehin kaschiert ist der Patient zufrieden (Abb. 13). Der Zahn ist sicherlich frakturgefährdet, sodass noch über eine Versorgung mit einem Stift diskutiert werden kann. Sollte sich in weiteren Kontrollen eine Irritation der marginalen Gingiva oder ein sonderbarer Füllungsrand basal herausstellen, wurde dem Patienten zur Freilegung und Trockenlegung der Perforationsstelle mit einem Lappen, ggf. zusammen mit einer Kronenverlängerung, geraten.
