Pink Spot – Was nun?

Dr. Anne Jacobi

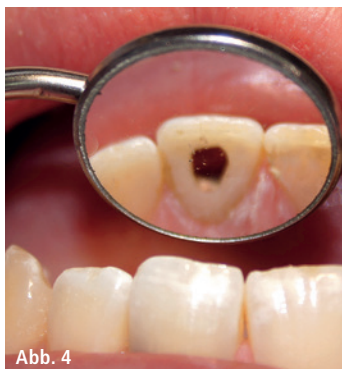
Abb. 4

Abb. 4: Palatinaler Zugang zum Wurzelkanal. – **Abb. 5:** Zervikaler Durchbruch der internen Resorption nach der groben Exkavation. – **Abb. 6:** Gesäuberte und ausgeräumte „Resorptionslakune“. – **Abb. 7:** Messaufnahme mit Feile in situ. Nach dem Bild wurde die Länge korrigiert um +1 mm.

Kurzfristig wurde die Behandlung begonnen. Nach Infiltrationsanästhesie (Ubistesin 1:100 000 Articain mit Epinephrin, 3M ESPE) wurde der Zahn von palatinal trepaniert (Abb. 4). Da sich die Ausdehnung der Resorption genau auf Höhe des Zahnhalses befand, wurde kein Kofferdam gelegt, um nicht ggf. einen Bruch oder Einbruch zu provozieren. Die Resorptionslakune war stark durchblutet und mit weichem, rötlichem Gewebe gefüllt. Unter Anwendung des OP-Mikroskopes (M320 F12, Leica) wurde der Wurzelkanal aufgesucht und das weiche Gewebe vollständig mit Exkavatoren von palatinal ausgeräumt. Hierbei trat eine große subgingivale Perforation des Dentins

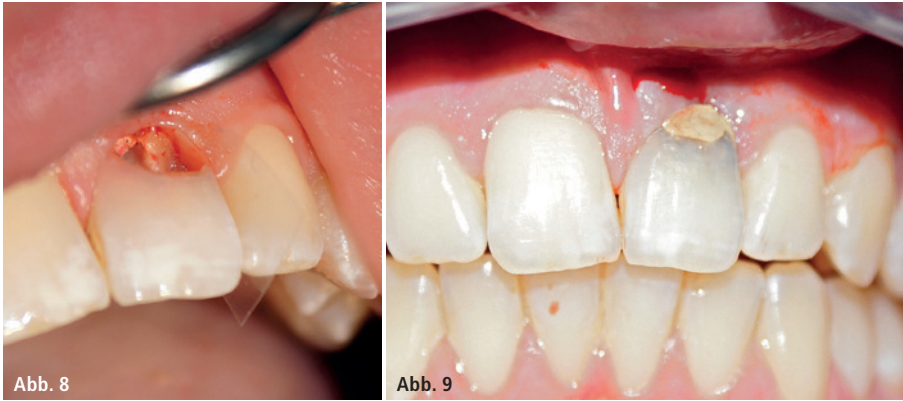
Abb. 8: Insuffiziente Trockenlegung zur konservierenden Versorgung des Zahnes mit SÄT. – **Abb. 9:** Provisorischer Verschluss der Kavität mit Cavit (3M ESPE).
