Pink Spot – Was nun?

Dr. Anne Jacobi

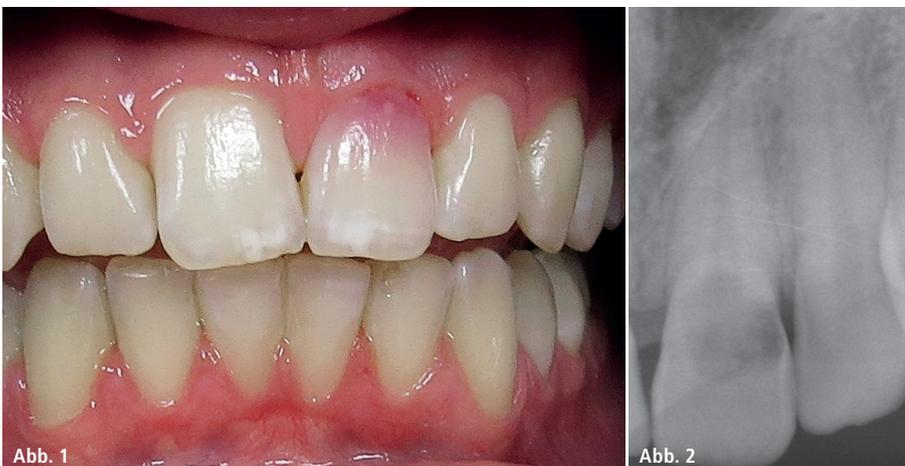
Abb. 1: „Pink tooth of Mummery“ als Zufallsbefund. – **Abb. 2:** Zahnfilm 21 runde/ovale symmetrische Erweiterung des Wurzelkanals mit Durchbruch durch den Schmelz distal.

Der Patient war symptomlos und beschwerdefrei. Der extraorale Befund war unauffällig. Es besteht ein kariesfreies Gebiss. Intraoral imponierte eine pinke Einfärbung im zervikalen Bereich des Zahnes 21 (Abb. 1). Diese fiel dem Patienten selbst erst auf, nachdem er von zahnärztlicher Seite darauf hingewiesen worden war, da die Oberlippe den Zahnhals selbst beim Lachen bedeckt. Der Zahn reagierte positiv auf die Sensibilitätsprüfung mittels Kältemittel. Der Zahn war nicht perkussionsempfindlich. Beim vorsichtigen Sondieren der Zahnoberfläche konnte ein Einbruch der Zahnhartsubstanz auf Höhe der marginalen Gingiva ertastet werden.

Auf dem angefertigten Zahnfilm Regio 21 (Abb. 2) zeigt sich eine transluzente runde bis ovale Zone im zervikalen Anteil der Zahnkrone. Das Pulpenkavum erscheint im koronalen Anteil oval symmetrisch erweitert mit einem Durchbruch der Zahnhartsubstanz unterhalb des distalen Approximalkontaktes. Der Parodontalspalt scheint nicht erweitert, es besteht keine apikale Veränderung. Hierzu passt auch die unauffällige Reaktion beim Sensibilitätstest.

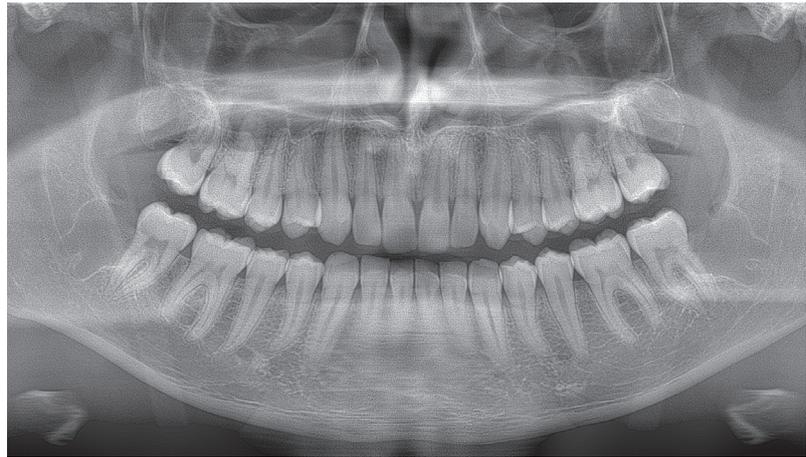
Abb. 3: OPG sechs Monate vor der Feststellung der internen Resorption.

werden. Die Anamnese des Patienten schließt ein Trauma aus. Das beim Mund-Kiefer-Gesichtschirurgen angefertigte OPG ein halbes Jahr vor der Diagnosestellung zeigt ein bereits erweitertes Kanallumen im koronalen Anteil der Zahnes 21 (Abb. 3). Hier besteht der Verdacht, dass die Resorptionsvorgänge bereits begonnen hatten.

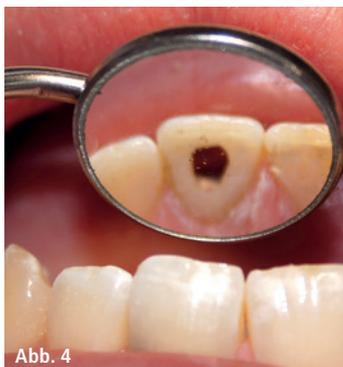
Abb. 4: Palatinaler Zugang zum Wurzelkanal. – **Abb. 5:** Zervikaler Durchbruch der internen Resorption nach der groben Exkavation. – **Abb. 6:** Gesäuberte und ausgeräumte „Resorptionslakune“. – **Abb. 7:** Messaufnahme mit Feile in situ. Nach dem Bild wurde die Länge korrigiert um +1 mm.

Kurzfristig wurde die Behandlung begonnen. Nach Infiltrationsanästhesie (Ubistesin 1:100 000 Articain mit Epinephrin, 3M ESPE) wurde der Zahn von palatinal trepaniert (Abb. 4). Da sich die Ausdehnung der Resorption genau auf Höhe des Zahnhalses befand, wurde kein Kofferdam gelegt, um nicht ggf. einen Bruch oder Einbruch zu provozieren. Die Resorptionslakune war stark durchblutet und mit weichem, rötlichem Gewebe gefüllt. Unter Anwendung des OP-Mikroskopes (M320 F12, Leica) wurde der Wurzelkanal aufgesucht und das weiche Gewebe vollständig mit Exkavatoren von palatinal ausgeräumt. Hierbei trat eine große subgingivale Perforation des Dentins

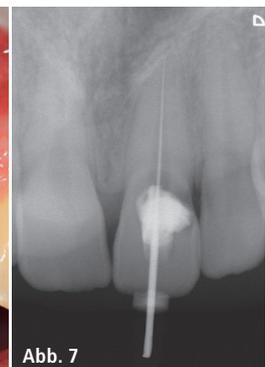
Abb. 7:

Die Arbeitslänge des Zahnes wurde elektrometrisch (Raypex® 6, VDW) auf 24 mm bestimmt und nach der radiologischen Messaufnahme mit einer K-Feile Größe #25 auf 25 mm korrigiert, Referenzpunkt inzisale Schneidekante (Abb. 7). Der Kanals wurde mit 3,5 % Natriumhypochlorid gespült. Die Instrumentierung des Kanals erfolgte mit K-Feilen. Der Kanal wurde während der gesamten Behandlung wiederholt mit Natriumhypochlorid 3,5 % gespült. Die marginale Gingiva war vestibulär durch die Exkavation leicht traumatisiert und die Trockenlegung schwierig (Abb. 8), sodass wir uns nach der Trocknung des Kanals mit Papierspitzen zunächst für eine medikamentöse Einlage mit Kalziumhydroxid und einen Verschluss des Zahnes von vestibulär und palatinal mit Cavit™ (3M ESPE) entschieden (Abb. 9). Das entnommene Gewebe wurde zur histologischen Untersuchung eingeschickt. Der Patient wurde über die erhöhte Bruchgefahr des Zahnes aufgeklärt und zu vorsichtigem Verhalten aufgefordert.

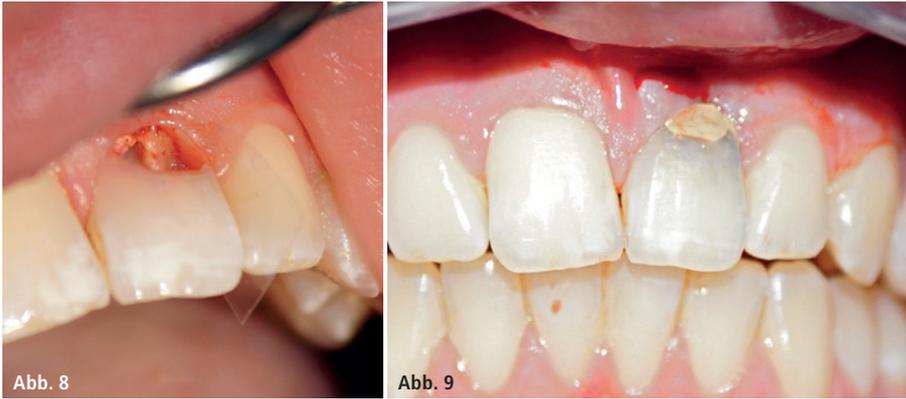
Abb. 8: Insuffiziente Trockenlegung zur konservierenden Versorgung des Zahnes mit SÄT. – **Abb. 9:** Provisorischer Verschluss der Kavität mit Cavit (3M ESPE).

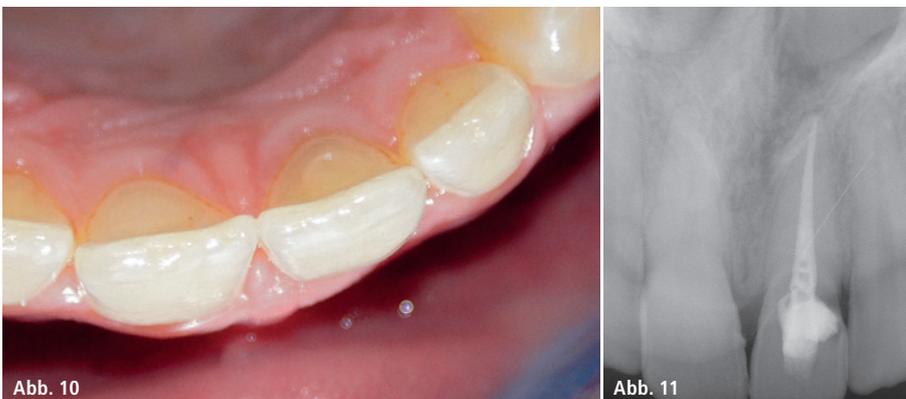
Abb. 10: Inzisalanalyse des Zahnes und der mit Komposit verschlossenen Trepanationsöffnung. – **Abb. 11:** Radiologische Kontrolle der Wurzelfüllung mit definitivem Verschluss.

Um zunächst eine schnelle ästhetisch akzeptable Lösung herbeizuführen (einen Tag vor Heiligabend), wurde der Zahn mit einem Komposit (Filtek™ Supreme XTE Universal Composite, 3M ESPE) mittels Säure-Ätz-Technik von palatinal und vestibulär rekonstruiert (Abb. 10). Das postoperative Röntgenkontrollbild zeigt die homogene bis apikal reichende Wurzelfüllung und die Ausdehnung der Resorptionslakune durch den röntgenopaken Kunststoff (Abb. 11). Fraglich war, ob der subgingival gelegene Defekt Reizungen der marginalen Gingiva verursachen würde.

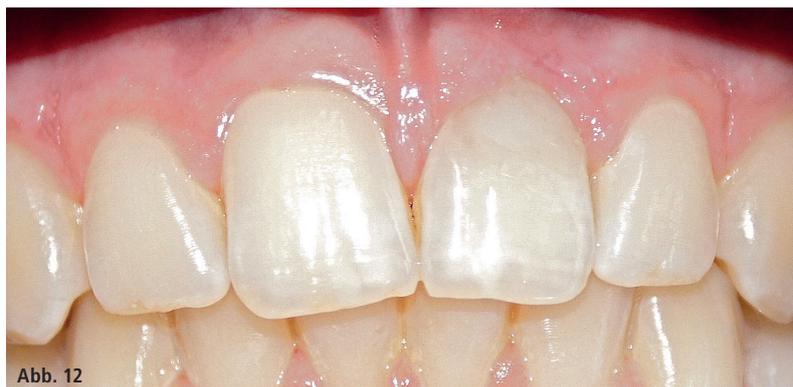
Abb. 12

In der Nachkontrolle drei Wochen später zeigten sich reizlose Verhältnisse (Abb. 12). Der Zahn war klinisch und röntgenologisch symptomfrei. Von der Oberlippe ohnehin kaschiert ist der Patient zufrieden (Abb. 13). Der Zahn ist sicherlich frakturgefährdet, sodass noch über eine Versorgung mit einem Stift diskutiert werden kann. Sollte sich in weiteren Kontrollen eine Irritation der marginalen Gingiva oder ein sondierbarer Füllungsrand basal herausstellen, wurde dem Patienten zur Freilegung und Trockenlegung der Perforationsstelle mit einem Lappen, ggf. zusammen mit einer Kronenverlängerung, geraten.

Abb. 12: Frontalansicht des mit Komposit versorgten Zahnes drei Wochen postoperativ, zufriedenstellendes Ergebnis, reizlose Verhältnisse. – **Abb. 13:** Frontalansicht, die Lippe kaschiert den rekonstruierten Bereich.
