L-shaped Konturenaugmentation im Frontzahnbereich

Prof. Dr. med. dent. Ronald Jung, PhD

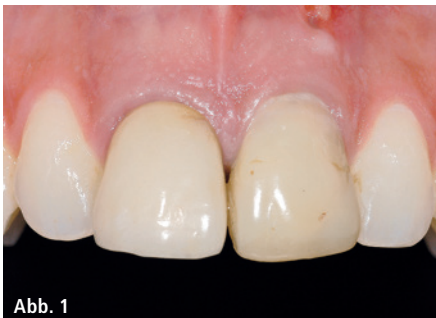
Abb. 1: Ausgangssituation vor Extraktion der Zähne 11 und 21. – **Abb. 2:** Nach der Implantatinserion war ein kleiner Dehiszenzdefekt zu sehen und eine große bukkale Knochen-dehiszenz lag vor. – **Abb. 3:** Abdeckung der Implantatoberflächen. – **Abb. 4:** Kollagenblock wird L-förmig zugeschnitten. – **Abb. 5:** Okklusale Ansicht der Augmentation. – **Abb. 6:** Der Defekt wurde mit einer Membran abgedeckt.

Abbildung 1 zeigt die Ausgangssituation vor Extraktion der Zähne 11 und 21 – sichtbar ist eine apikale Fistel an Zahn 21. Es erfolgte eine Extraktion der Zähne mit anschließender Implantation. Nach der Implantatinserion wurden ein kleiner Dehiszenzdefekt an der bukkalen Seite der Implantatstelle 11 sowie eine große bukkale Knochen-dehiszenz in Regio 21 sichtbar (Abb. 2).
