## L-shaped Konturenaugmentation im Frontzahnbereich

Prof. Dr. med. dent. Ronald Jung, PhD

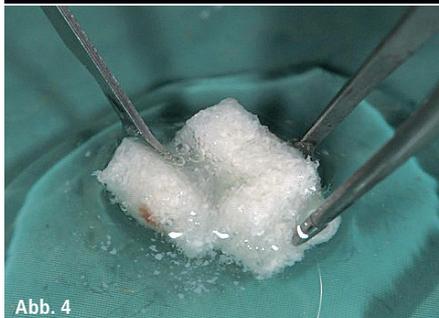
Abb. 4

In Vorbereitung wurde ein Kollagenblock (Bio-Oss Collagen, Geistlich) L-förmig zugeschnitten, um den entstandenen Defekt optimal auszufüllen.

Dabei ist zu beachten, dass sich das Material leichter schneiden lässt, wenn es nass ist (Abb. 4).

**Abb. 1:** Ausgangssituation vor Extraktion der Zähne 11 und 21. – **Abb. 2:** Nach der Implantatinserion war ein kleiner Dehisenzenzdefekt zu sehen und eine große bukkale Knochen-dehissenz lag vor. – **Abb. 3:** Abdeckung der Implantatoberflächen. – **Abb. 4:** Kollagenblock wird L-förmig zugeschnitten. – **Abb. 5:** Okklusale Ansicht der Augmentation. – **Abb. 6:** Der Defekt wurde mit einer Membran abgedeckt.

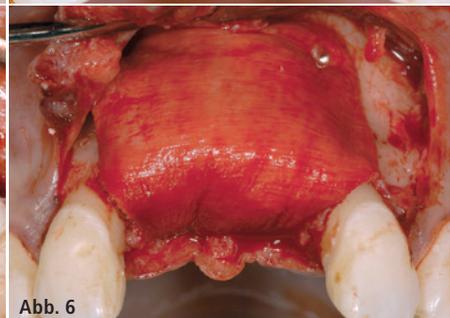
Abb. 6

Der Defekt wurde mit einer Membran (Bio-Gide, Geistlich) abgedeckt, die mit zwei resorbierbaren Pins aus Polylaktid am apikalen Teil der Kollagenmembran fixiert und stabilisiert wurde (Abb. 6). Nach dem Einsetzen des Abutments und der anschließenden Konditionierung des Weichgewebes unter Anwendung von verschraubten temporären Kronen wurde vier Monate nach der Implantatinserterion ein hervorragendes Austrittsprofil erzielt (Abb. 7). Mit zwei verschraubten Vollkeramikronen 11

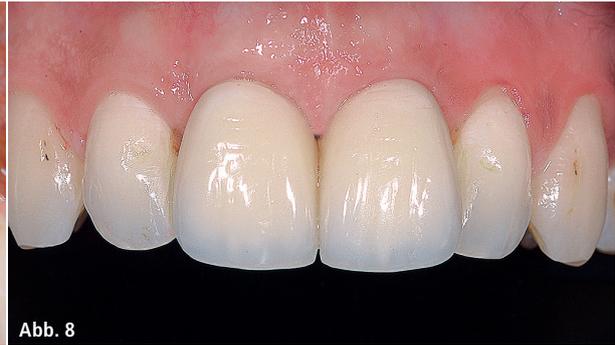
Abb. 8

**Abb. 7:** Vier Monate nach der Implantatinserterion wurde ein hervorragendes Austrittsprofil erzielt. – **Abb. 8:** Optimales Ergebnis der Kammkontur acht Jahre nach der Eingliederung der Kronen.

Acht Jahre nach Eingliederung der Kronen ist ein optimales Ergebnis der Kammkontur zu sehen (Abb. 8).
