## Wenn der Berg ruft – Design und Natur in Symbiose

## Neuversorgung einer OK-Front mit anspruchsvollen Hart- und Weichgewebsverhältnissen

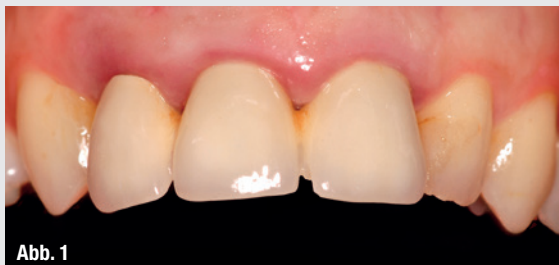
Abb. 1

**Abb. 1:** Ausgangssituation – Insuffiziente kariöse Kronenränder 12 und 21, Zahnfleisch livide und entzündet.

Eine 57-jährige Patientin stellte sich mit dem Wunsch nach einer Neuversorgung im Frontzahnbereich des Oberkiefers vor. Die Befunderhebung ergab eine insuffiziente Brücke mit den Pfeilerzähnen 12 und 21. Beide Pfeiler stellten sich tief kariös dar (Abb. 1 und 2). Zahn 11 war insuffizient endodontisch versorgt mit einer bukkalen Perforation im Bereich des Metallstiftes. An den Zähnen 12 und 21

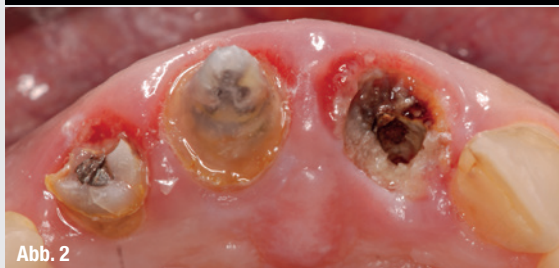
Abb. 2

**Abb. 2:** Kariöse Wurzelreste 12 und 21 sowie insuffizienter Stiftaufbau 11.

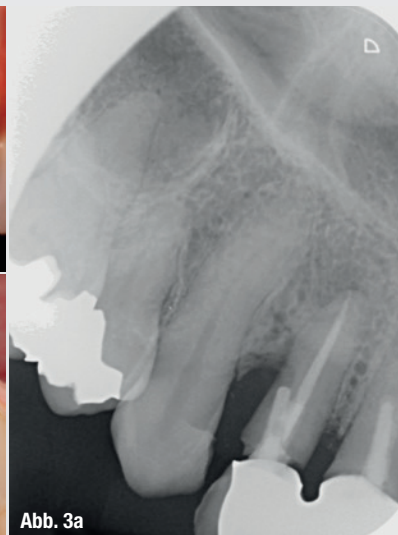
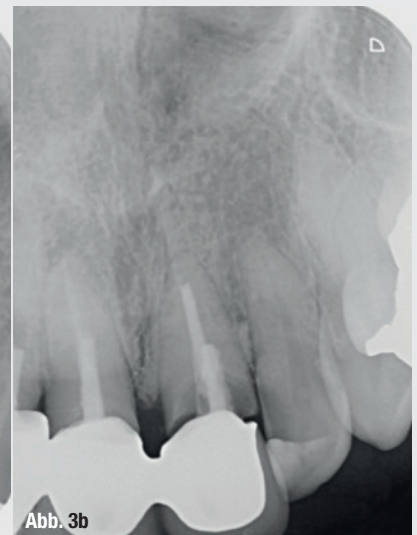
**Abb. 3a und b:** Röntgenbild von der Ausgangssituation. Tiefer vertikaler Knochendefekt Regio 12.

waren aufgrund der tiefen subgingivalen Karies starke Knocheneinbrüche vorhanden (Abb. 3a und b). Die Patientin wünschte neben einer Neuversorgung eine Optimierung der Ästhetik im Frontzahnbereich. Nach ausführlicher Beratung entschied sie sich für eine neue Kronenversorgung Regio 11 und eine Versorgung mit Einzelzahnimplantaten Regio 12 und 21. Die Zähne 13, 22 und 23 wurden mit Veneers versorgt.

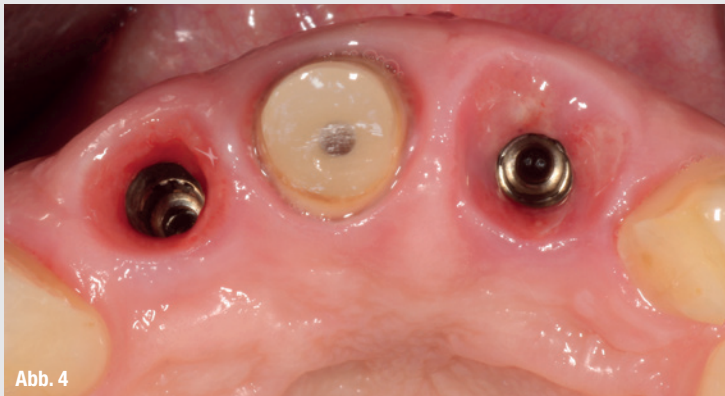
Abb. 4

**Abb. 4:** Ausgeformtes Emergenzprofil und approximale Papillen Regio 12 und 21 sowie erneuerter Stiftaufbau am Zahn 11.

Sie wurde anschließend zu insgesamt drei Kontrollterminen im Abstand von vier Wochen einbestellt, um das Emergenzprofil und die Weichgewebe weiter auszuformen (Abb. 4). Nach drei Monaten war ein zufriedenstellendes Ergebnis erreicht und die

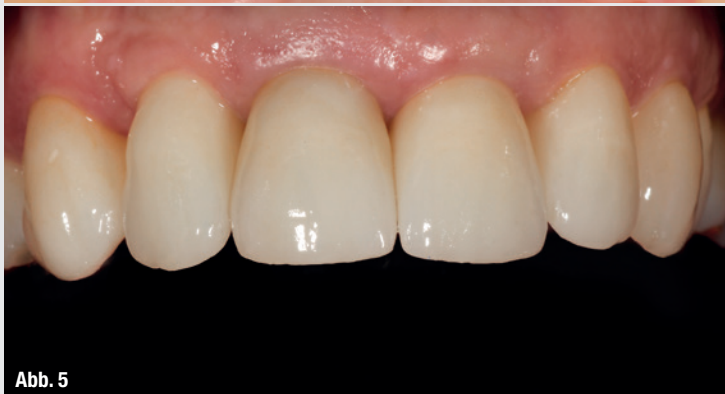
Abb. 5

**Abb. 5:** Endsituation – Reizlose gingivale Verhältnisse mit ausgeprägter Stippelung.

definitive Versorgung konnte durchgeführt werden (Abb. 5 und 6).

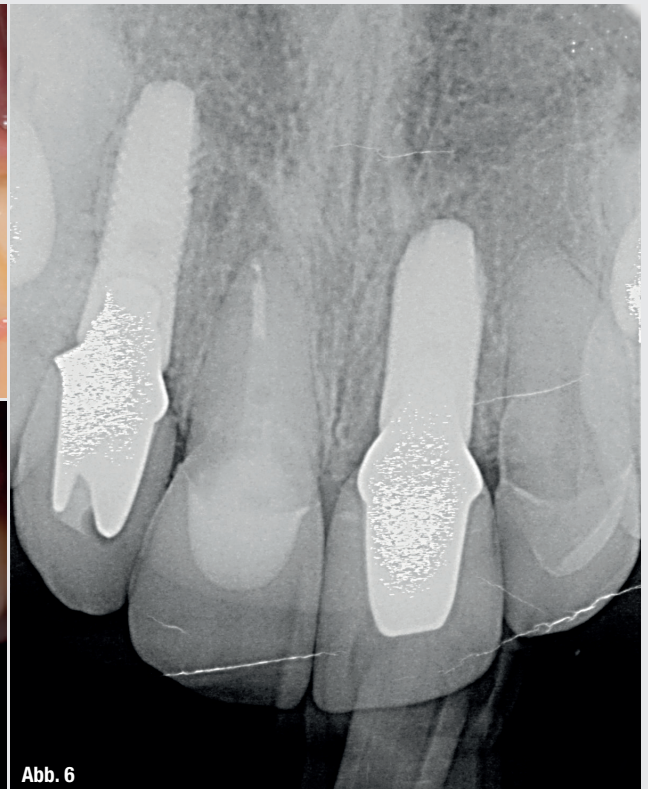
Abb. 6

**Abb. 6:** Abschlussröntgenbild.
