Wenn der Berg ruft – Design und Natur in Symbiose

Neuversorgung einer OK-Front mit anspruchsvollen Hart- und Weichgewebsverhältnissen

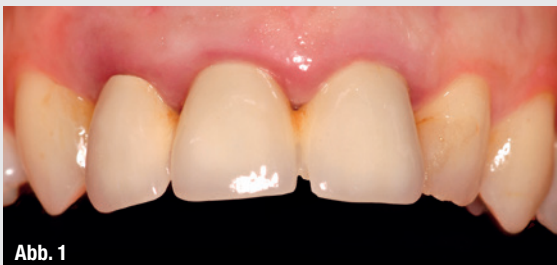
Abb. 1

Abb. 1: Ausgangssituation – Insuffiziente kariöse Kronenränder 12 und 21, Zahnfleisch livide und entzündet.

Eine 57-jährige Patientin stellte sich mit dem Wunsch nach einer Neuversorgung im Frontzahnbereich des Oberkiefers vor. Die Befunderhebung ergab eine insuffiziente Brücke mit den Pfeilerzähnen 12 und 21. Beide Pfeiler stellten sich tief kariös dar (Abb. 1 und 2). Zahn 11 war insuffizient endodontisch versorgt mit einer bukkalen Perforation im Bereich des Metallstiftes. An den Zähnen 12 und 21

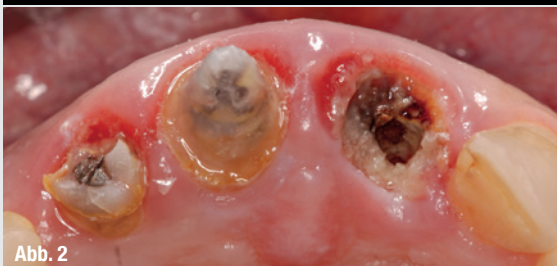
Abb. 2

Abb. 2: Kariöse Wurzelreste 12 und 21 sowie insuffizienter Stiftaufbau 11.

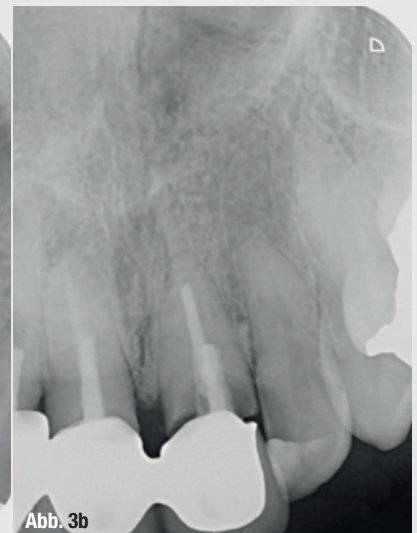
Abb. 3a und b: Röntgenbild von der Ausgangssituation. Tiefer vertikaler Knochendefekt Regio 12.

waren aufgrund der tiefen subgingivalen Karies starke Knocheneinbrüche vorhanden (Abb. 3a und b). Die Patientin wünschte neben einer Neuversorgung eine Optimierung der Ästhetik im Frontzahnbereich. Nach ausführlicher Beratung entschied sie sich für eine neue Kronenversorgung Regio 11 und eine Versorgung mit Einzelzahnimplantaten Regio 12 und 21. Die Zähne 13, 22 und 23 wurden mit Veneers versorgt.
