Der Umgang mit komplexen ästhetischen Wünschen im Alter

Autor: Dr. Martin Jaroch, M.Sc.

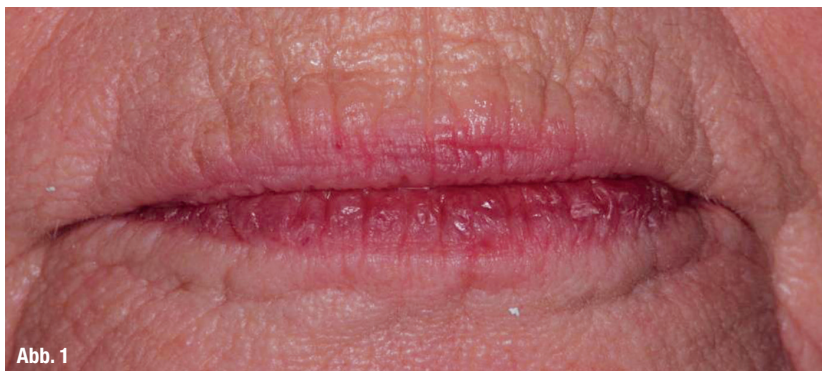
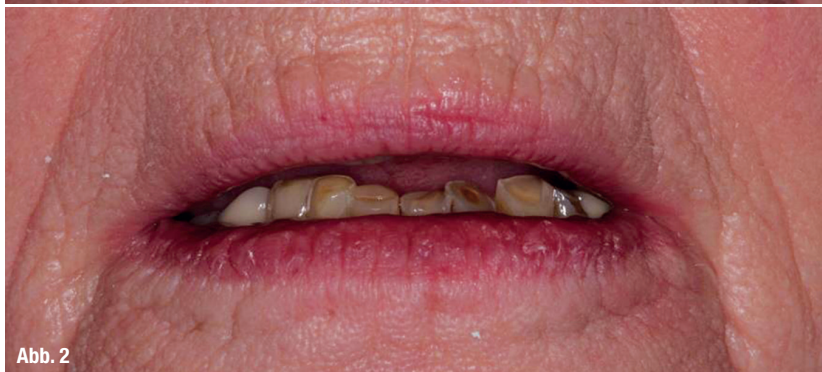
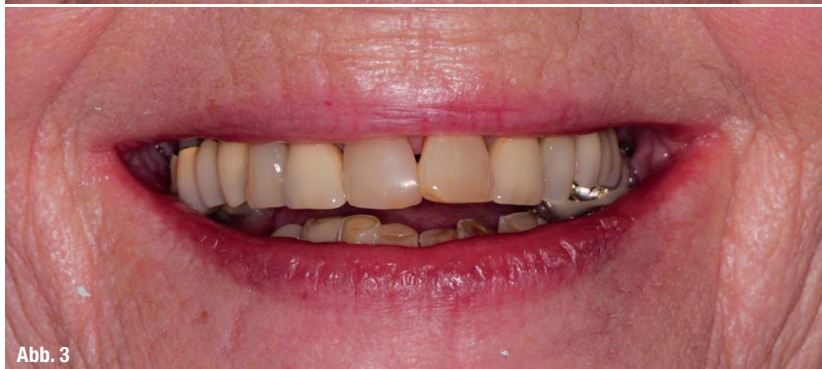
Abb. 1–3: Zustand der Patientin bei der Eingangsuntersuchung mit dem Wunsch einer ästhetischen Korrektur der Oberkieferfront. Bereits jetzt wird die Vielzahl von nötigen Behandlungsschritten deutlich.

Die Patientin hatte den Wunsch, sich zu ihrem 75. Geburtstag ein wenig zu verändern und ihr Aussehen zu optimieren (Abb. 1–3). Aus Sicht des Behandlers wurde die Vielzahl an Problematiken bei der Befundaufnahme sofort deutlich: Veraltete Brücken, die zum Teil insuffizient waren, ungünstig ausgeformte Kompositbereiche in der Front, Staffelstellungen der Frontzähne, alte Implantatkronen und zu

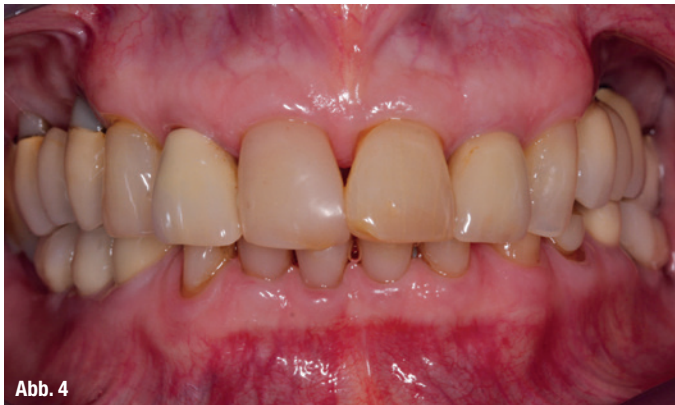
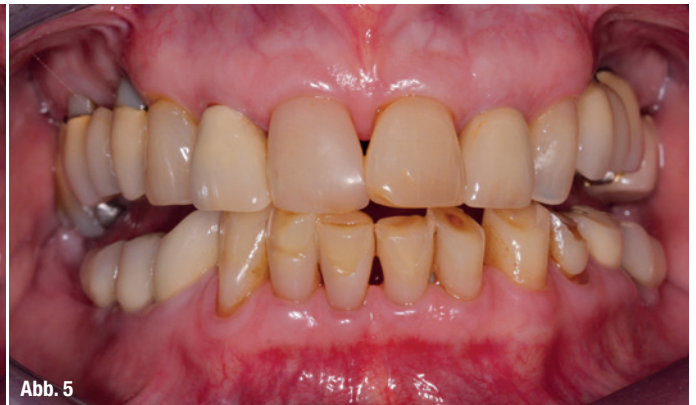
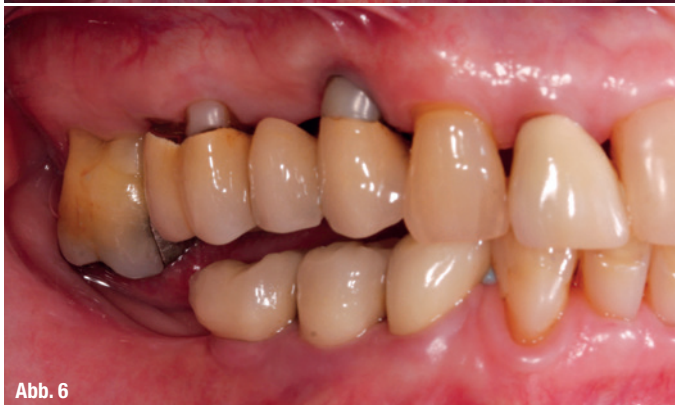
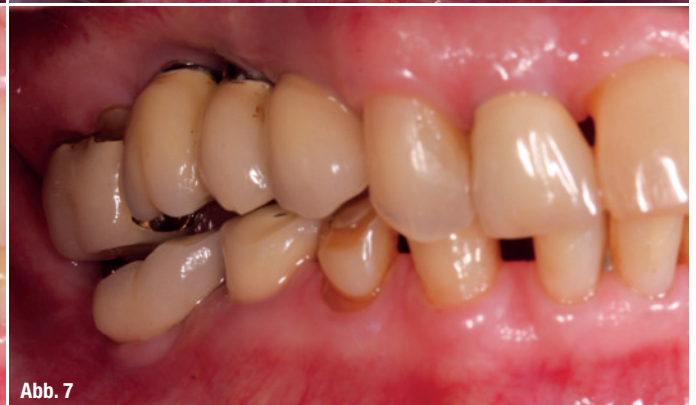
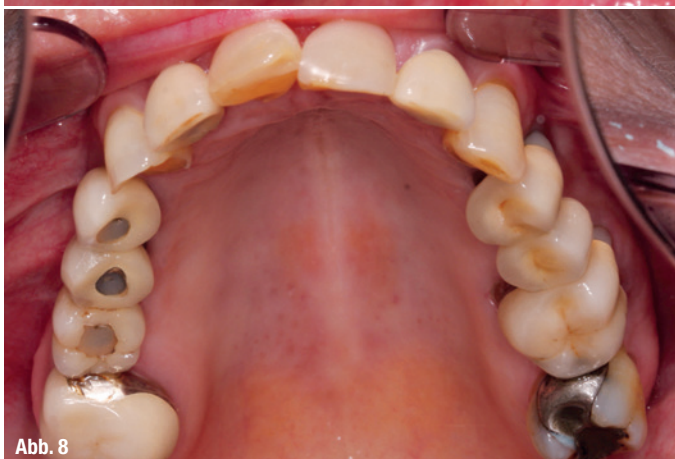
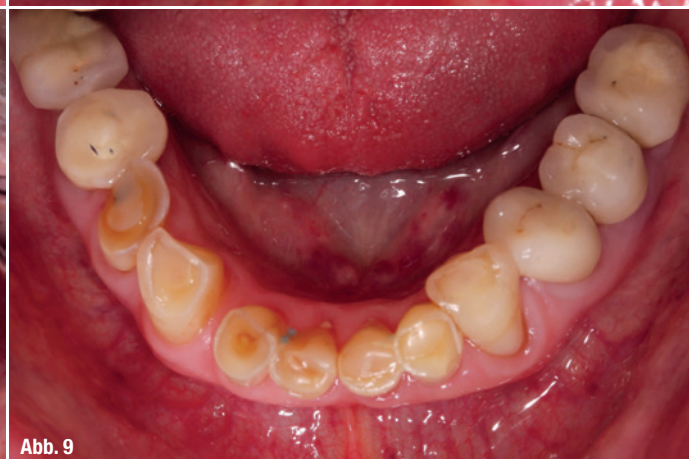
Abb. 4–9: Intraorale Darstellung der Ausgangssituation.

guter Letzt ein abradiertes Restgebiss mit dem Verlust der Vertikaldimension (Abb. 4–9). In einem solchen Fall ist es sinnvoll, den Patienten seine ästhetischen Wünsche äußern zu lassen und ihm im Anschluss zu erklären, wie er dieses Ziel in Etappen erreichen kann. Als sehr hilfreich hat sich eine Fotoanalyse erwiesen, die mit dem Patienten besprochen wird und die den Patienten verstehen lässt, wie sein ästhetischer Wunsch zu realisieren ist. Im Anschluss wird dem Patienten anhand eines Wax-ups aufgezeigt, wie eine Versorgung sinnvoll aussehen sollte und wie man diese Versorgung aufteilen kann (Abb. 10–12). Im vorliegenden Fall war neben der Herstellung einer funktionierenden Ästhetik vor allem das Problem der Vertikaldimension im ersten Schritt zu lösen. Hierzu wurde nach Ermittlung der Vertikalen eine Bisserrhöhung in eine Schiene einge-

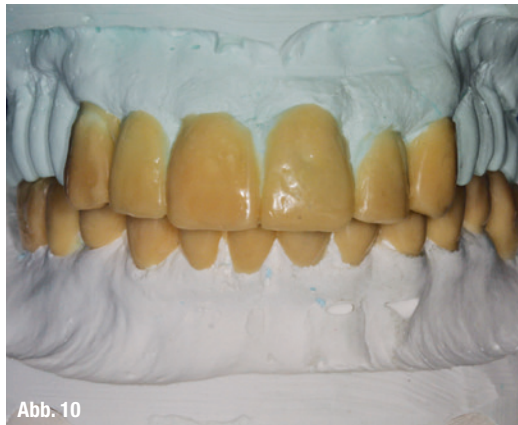
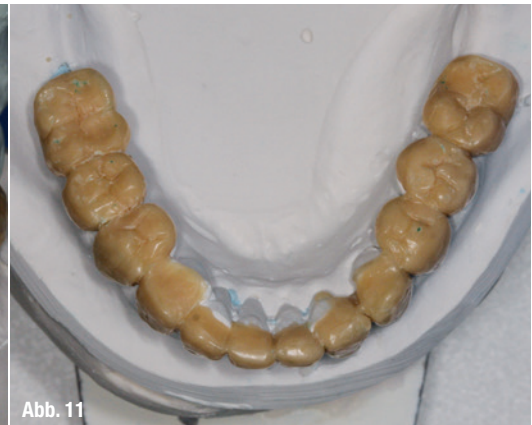
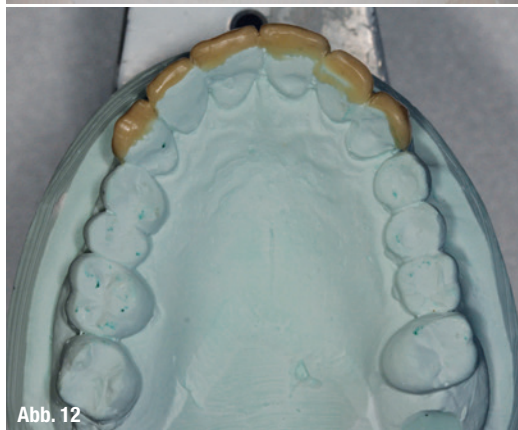
Abb. 10–12: Darstellung des Wax-ups, welches zur Visualisierung der geplanten Arbeit dient.

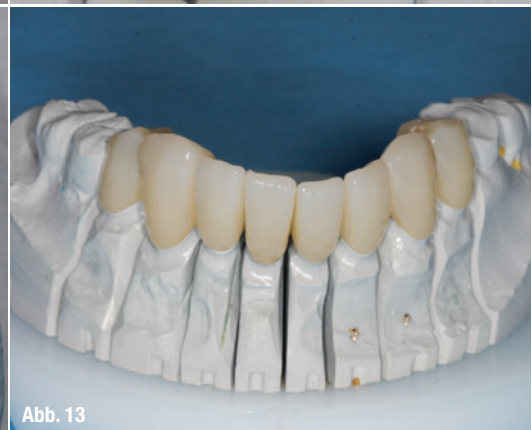
Abb. 13

Abb. 13: Darstellung der Kronen auf dem Modell.

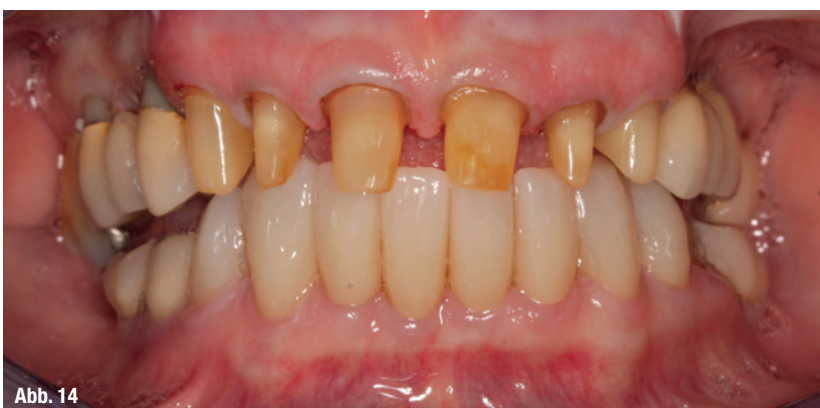
Abb. 14

Abb. 14: Darstellung der Präparation mit eingelegtem Faden.

Bei der Präparation wurden die Arbeitsschritte aufgrund des Alters der Patientin in Ober- und Unterkiefer aufgeteilt. Präpariert wurde zunächst im Unterkiefer an den natürlichen Zähnen. Die Herstellung der Implantatkronen erfolgte erst nach definitiver Insertion der Kronen mit der neuen Vertikaldimension, um eine kombinierte Implantat-Pfeiler-Abformung zu vermeiden und mehr Sicherheit zu erhalten (Abb. 13). Zudem hat das bei Patienten dieses Jahrgangs den ganz großen Vorteil, dass sie nur sehr kurze Abschnitte haben, in denen sie kaum vernünftig essen können. Nach erfolgreicher Versorgung des Unterkiefers folgte die Präparation der Oberkieferfront, bei der im ersten Schritt die Zähne von 13 bis 23 präpariert worden sind (Abb. 14). Dies war für die Patientin besonders wichtig, denn wie eingangs

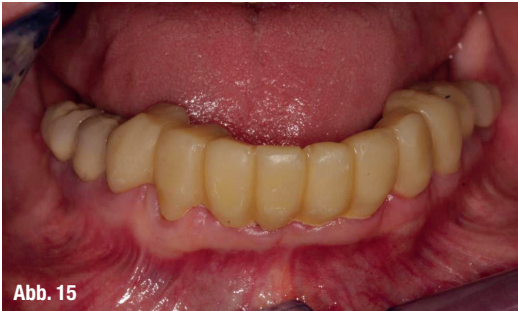
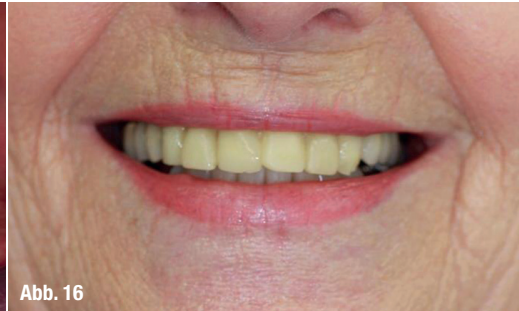
Abb. 15 und 16: Die Provisorien werden in der Regel nur grob ausgearbeitet, da diese nur sehr kurz verbleiben und so die Sitzungszeiten deutlich reduziert werden können.

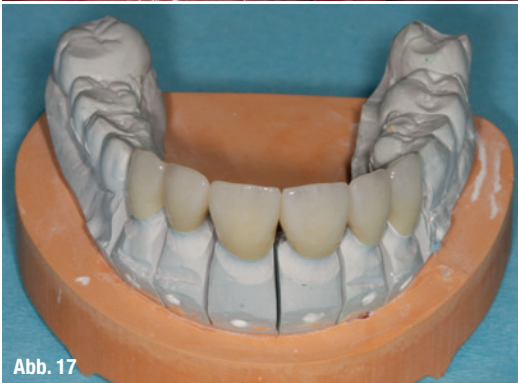
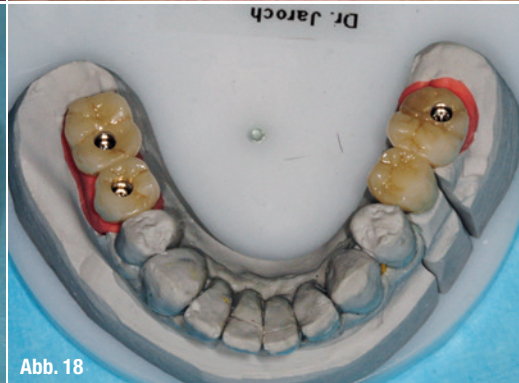
Abb. 17 und 18: Darstellung der Arbeit vor endgültiger Eingliederung. Die Patientin erhält noch eine Rekonstruktion der Oberkieferseitenzahnsituation.

erwähnt, kam sie nicht mit dem Wunsch nach einer Korrektur der Vertikalen, sondern nach einer Korrektur der Ästhetik. Diesen Weg gehen wir bei uns in der Praxis sehr gerne, um dem Patienten nach langen Behandlungsphasen, in denen er optisch nicht entscheidend verändert wird, auch das Gefühl zu vermitteln, dass sich die Behandlung für ihn lohnt. Bei der Patientin konnte im Oberkiefer eine Staffellstellung beobachtet werden, die aber bei dem geringen Rotationsgrad nicht zusätzlich präprothetisch mittels Kieferorthopädie korrigiert werden musste. Nach Präparation wurde die Patientin mit einem Provisorium versorgt, welches wir bei dieser Patientengruppe aus Gründen der verkürzten Behandlungszeiten sehr einfach halten. Gleichzeitig melden wir die Arbeiten im Vorfeld im Labor an, sodass nur eine extrem kurze provisorische Zeit von fünf bis sieben Tagen zu überbrücken ist (Abb. 15 und 16). Die Restauration im Oberkiefer wurde zeitgleich mit der Fertigstellung der Unterkiefer-Implantatkronen eingegliedert (Abb. 17–19).

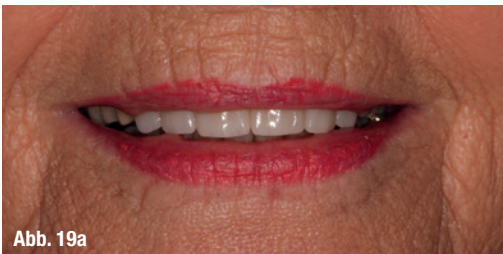
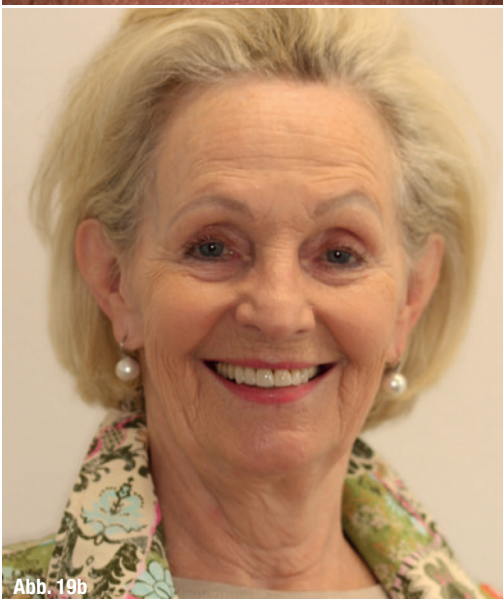
Abbildung 19 zeigt die definitive Versorgung der Front von 13 bis 23 in Kombination mit dem vollständig versorgten Unterkiefer und der korrigierten Vertikaldimension. In einem letzten Schritt wird die Patientin zukünftig im Seitenzahnggebiet des Oberkiefers saniert, diese Sanierung erfolgt aber erst nach ihrem 75. Geburtstag – ihrem Etappenziel. So stellen wir sicher, dass die Patienten dieser Altersgruppen stets ihre ihnen sehr wichtige Lebensqualität erhalten und auch Etappenziele deutlich erkennen können. Das fördert die Motivation und den Willen nach mehr.

Abb. 19a und b: Endversorgung.
