Der Umgang mit komplexen ästhetischen Wünschen im Alter

Autor: Dr. Martin Jaroch, M.Sc.

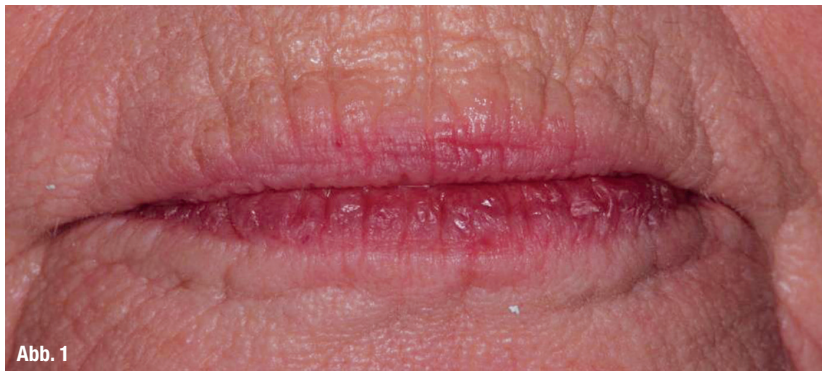
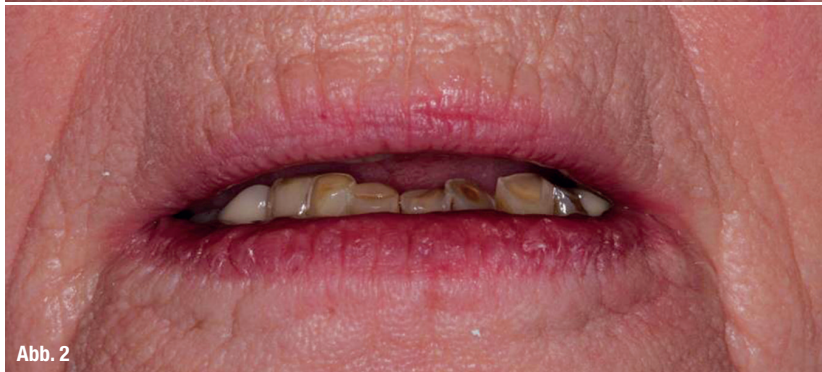
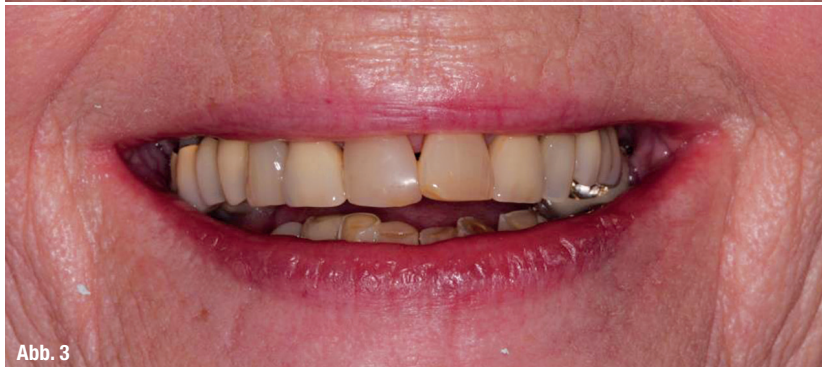
Abb. 1–3: Zustand der Patientin bei der Eingangsuntersuchung mit dem Wunsch einer ästhetischen Korrektur der Oberkieferfront. Bereits jetzt wird die Vielzahl von nötigen Behandlungsschritten deutlich.

Die Patientin hatte den Wunsch, sich zu ihrem 75. Geburtstag ein wenig zu verändern und ihr Aussehen zu optimieren (Abb. 1–3). Aus Sicht des Behandlers wurde die Vielzahl an Problematiken bei der Befundaufnahme sofort deutlich: Veraltete Brücken, die zum Teil insuffizient waren, ungünstig ausgeformte Kompositbereiche in der Front, Staffelstellungen der Frontzähne, alte Implantatkronen und zu

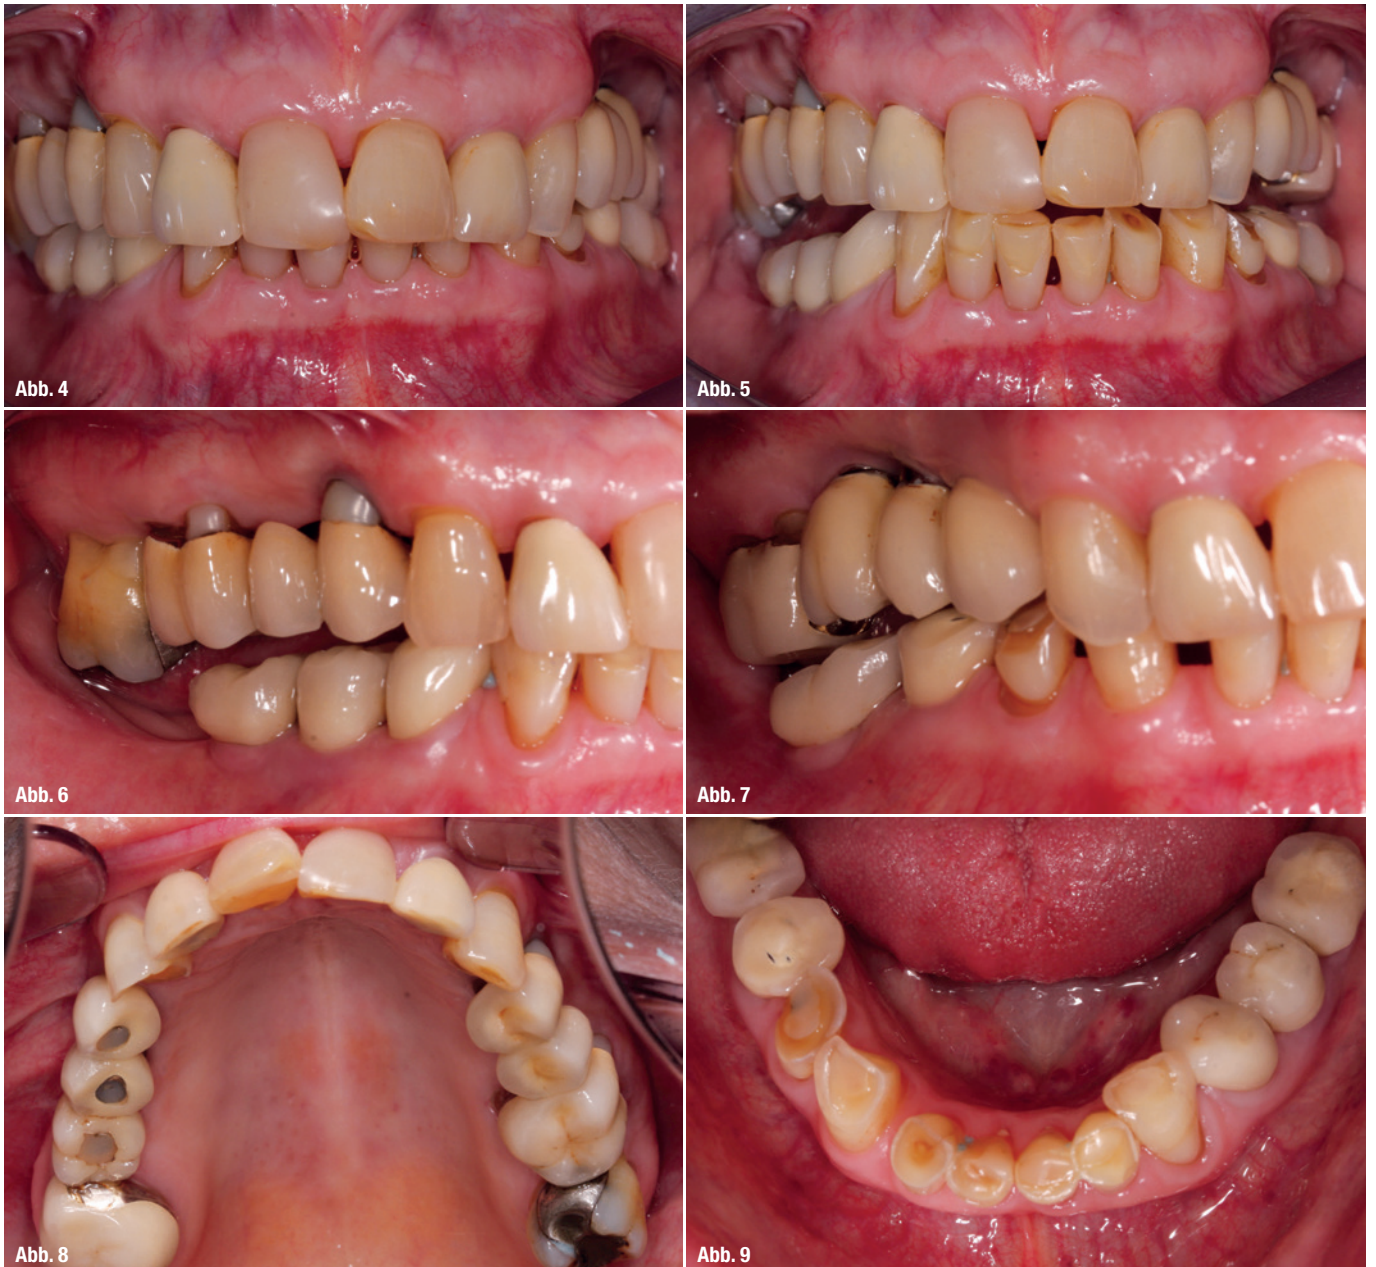
Abb. 4–9: Intraorale Darstellung der Ausgangssituation.

guter Letzt ein abradiertes Restgebiss mit dem Verlust der Vertikaldimension (Abb. 4–9). In einem solchen Fall ist es sinnvoll, den Patienten seine ästhetischen Wünsche äußern zu lassen und ihm im Anschluss zu erklären, wie er dieses Ziel in Etappen erreichen kann. Als sehr hilfreich hat sich eine Fotoanalyse erwiesen, die mit dem Patienten besprochen wird und die den Patienten verstehen lässt, wie sein ästhetischer Wunsch zu realisieren ist. Im Anschluss wird dem Patienten anhand eines Wax-ups aufgezeigt, wie eine Versorgung sinnvoll aussehen sollte und wie man diese Versorgung aufteilen kann (Abb. 10–12). Im vorliegenden Fall war neben der Herstellung einer funktionierenden Ästhetik vor allem das Problem der Vertikaldimension im ersten Schritt zu lösen. Hierzu wurde nach Ermittlung der Vertikalen eine Bisserrhöhung in eine Schiene einge-

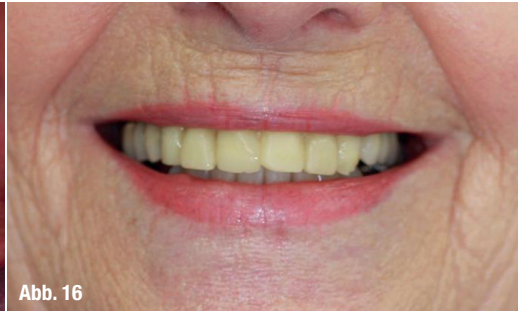
Abb. 15 und 16: Die Provisorien werden in der Regel nur grob ausgearbeitet, da diese nur sehr kurz verbleiben und so die Sitzungszeiten deutlich reduziert werden können.

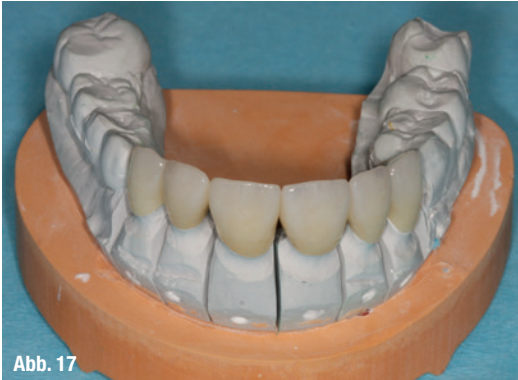
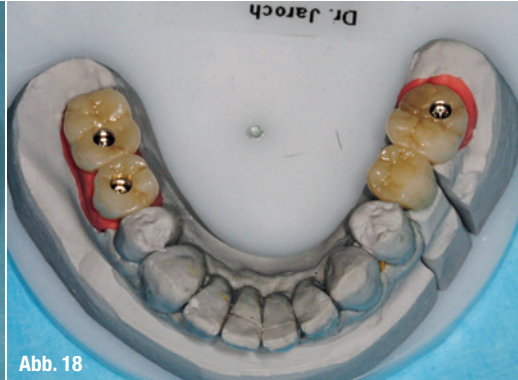
Abb. 17 und 18: Darstellung der Arbeit vor endgültiger Eingliederung. Die Patientin erhält noch eine Rekonstruktion der Oberkieferseitenzahnsituation.

erwähnt, kam sie nicht mit dem Wunsch nach einer Korrektur der Vertikalen, sondern nach einer Korrektur der Ästhetik. Diesen Weg gehen wir bei uns in der Praxis sehr gerne, um dem Patienten nach langen Behandlungsphasen, in denen er optisch nicht entscheidend verändert wird, auch das Gefühl zu vermitteln, dass sich die Behandlung für ihn lohnt. Bei der Patientin konnte im Oberkiefer eine Staffellstellung beobachtet werden, die aber bei dem geringen Rotationsgrad nicht zusätzlich präprothetisch mittels Kieferorthopädie korrigiert werden musste. Nach Präparation wurde die Patientin mit einem Provisorium versorgt, welches wir bei dieser Patientengruppe aus Gründen der verkürzten Behandlungszeiten sehr einfach halten. Gleichzeitig melden wir die Arbeiten im Vorfeld im Labor an, sodass nur eine extrem kurze provisorische Zeit von fünf bis sieben Tagen zu überbrücken ist (Abb. 15 und 16). Die Restauration im Oberkiefer wurde zeitgleich mit der Fertigstellung der Unterkiefer-Implantatkronen eingegliedert (Abb. 17–19).

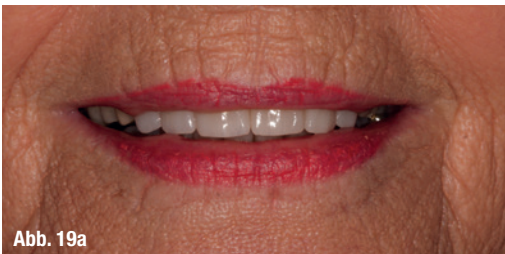
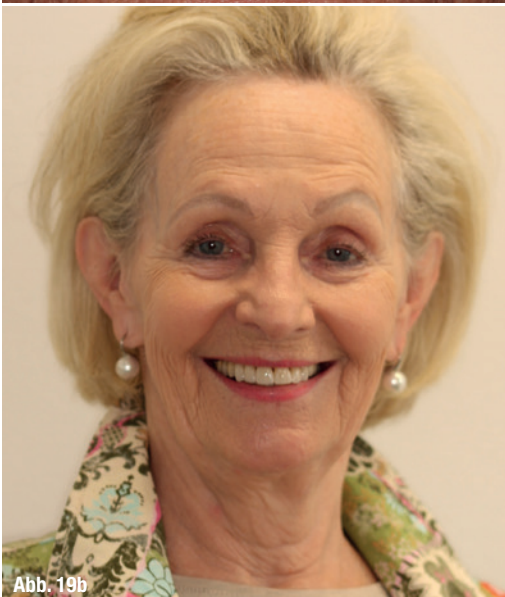
Abb. 19a und b: Endversorgung.

Abbildung 19 zeigt die definitive Versorgung der Front von 13 bis 23 in Kombination mit dem vollständig versorgten Unterkiefer und der korrigierten Vertikaldimension. In einem letzten Schritt wird die Patientin zukünftig im Seitenzahnggebiet des Oberkiefers saniert, diese Sanierung erfolgt aber erst nach ihrem 75. Geburtstag – ihrem Etappenziel. So stellen wir sicher, dass die Patienten dieser Altersgruppen stets ihre ihnen sehr wichtige Lebensqualität erhalten und auch Etappenziele deutlich erkennen können. Das fördert die Motivation und den Willen nach mehr.
