Der Umgang mit komplexen ästhetischen Wünschen im Alter

Autor: Dr. Martin Jaroch, M.Sc.

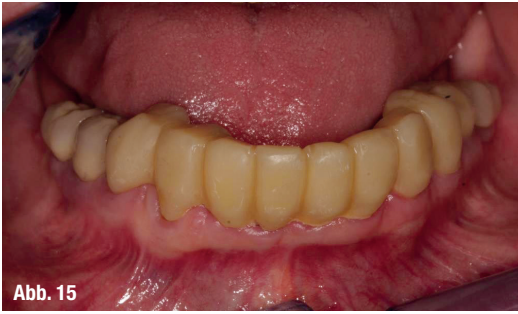
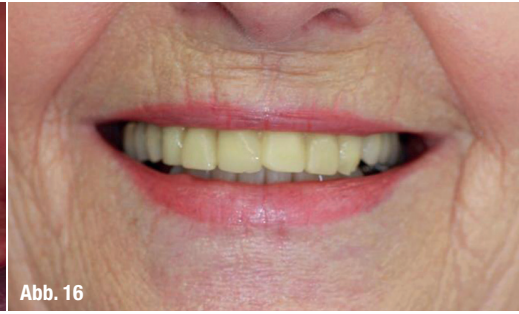
Abb. 15 und 16: Die Provisorien werden in der Regel nur grob ausgearbeitet, da diese nur sehr kurz verbleiben und so die Sitzungszeiten deutlich reduziert werden können.

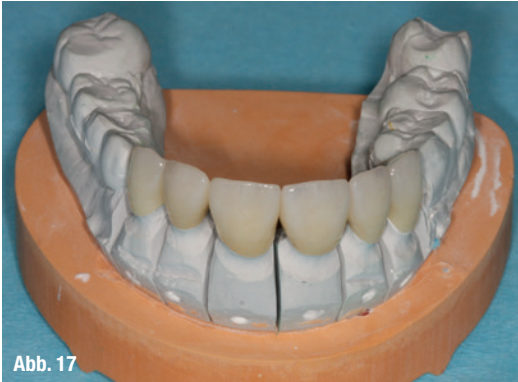
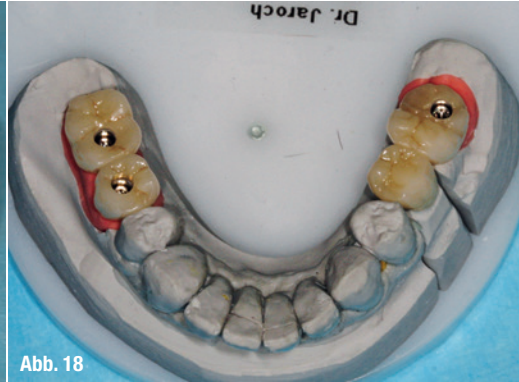
Abb. 17 und 18: Darstellung der Arbeit vor endgültiger Eingliederung. Die Patientin erhält noch eine Rekonstruktion der Oberkieferseitenzahnsituation.

erwähnt, kam sie nicht mit dem Wunsch nach einer Korrektur der Vertikalen, sondern nach einer Korrektur der Ästhetik. Diesen Weg gehen wir bei uns in der Praxis sehr gerne, um dem Patienten nach langen Behandlungsphasen, in denen er optisch nicht entscheidend verändert wird, auch das Gefühl zu vermitteln, dass sich die Behandlung für ihn lohnt. Bei der Patientin konnte im Oberkiefer eine Staffellstellung beobachtet werden, die aber bei dem geringen Rotationsgrad nicht zusätzlich präprothetisch mittels Kieferorthopädie korrigiert werden musste. Nach Präparation wurde die Patientin mit einem Provisorium versorgt, welches wir bei dieser Patientengruppe aus Gründen der verkürzten Behandlungszeiten sehr einfach halten. Gleichzeitig melden wir die Arbeiten im Vorfeld im Labor an, sodass nur eine extrem kurze provisorische Zeit von fünf bis sieben Tagen zu überbrücken ist (Abb. 15 und 16). Die Restauration im Oberkiefer wurde zeitgleich mit der Fertigstellung der Unterkiefer-Implantatkronen eingegliedert (Abb. 17–19).
