Behandlungskonzept des Generalisten: Eine Frage der Technik?

FACHBEITRAG „Du kannst nur behandeln, was du siehst.“ Dieser Leitspruch ist fest in der Zahnmedizin verankert und eine Grundvoraussetzung für den gewünschten Behandlungserfolg. Gerade das Wurzelkanalsystem in all seiner Komplexität verfügt jedoch über viele Bereiche, die trotz modernster Optiken für den Behandler unsichtbar bleiben. Ramifikationen, welche miteinander verwoben sind, Seitenkanäle (Abb. 1), die ein nicht unerhebliches Reservoir an Bakterien darstellen und stark gekrümmte Kanäle, die die Gefahr einer Stufenbildung tragen, sind nur einige dieser optisch nicht zu erreichenden Zonen. Der vorliegende Artikel zeigt anhand ausgewählter Fallbeispiele, welche konkreten Hindernisse sich dem Behandler in den Weg stellen und welche Bausteine den Behandlungserfolg sichern oder zumindest die Prognose verbessern können. Zudem wird hinterfragt, ob am Ende die Technik maßgebend über den Erfolg einer Behandlung entscheidet.

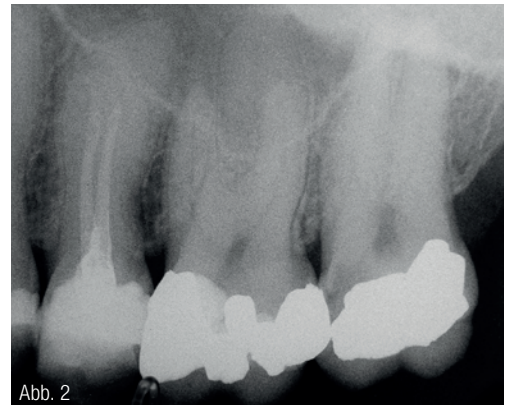
Abb. 2

Fallbeispiel 1 – Abb. 2: Zahn 25 mit insuffizienter Wurzelfüllung, Zahn 27 mit tiefer Karies. **Abb. 3:** Messaufnahme 25 nach Revision der alten Wurzelfüllung. **Abb. 4:** Kontrollaufnahme Zahn 25 nach fünf Monaten aufgrund irreversibler Pulpitis. Durchgeführte endodontische Versorgung an Zahn 27.

Im ersten Fallbeispiel stellte sich der Patient mit leichten Aufbissbeschwerden an Zahn 25 vor. Die Provokation mittels Perkussion verlief positiv. Anamnestisch gab der Patient eine bereits erfolgte Wurzelkanalbehandlung vor circa fünf Jahren an. Eine Schwellung oder Fistelung war nicht ersichtlich. Das daraufhin angefertigte Röntgenbild zeigte eine nicht bis zum Apex reichende Wurzelfüllung (Abb. 2). Eine apikale Osteolyse ließ sich nicht eindeutig belegen, war jedoch durch die Projektion der Wurzel auf die Kieferhöhle nicht auszuschließen.

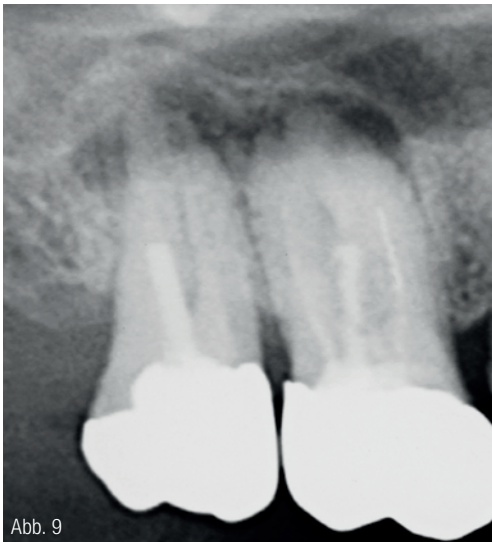
Abb. 9

Fallbeispiel 3 – Abb. 9: Ineffiziente Wurzelfüllung nebst Wurzelstift und einer umfangreichen apikalen Osteolyse. **Abb. 10:** Freigelegter Wurzelstift. **Abb. 11:** Radix-Anker-System. **Abb. 12:** Wurzelfüllung und Applikation von MTA. **Abb. 13:** Kontrolle Wurzelfüllung Zahn 17.

Beim vorliegend letzten Fall stellte sich der Patient mit reizunabhängigen Beschwerden und Perkussionsempfindlichkeit an Zahn 17 vor. Begleitend lag eine Lockerung Grad I-II vor. Das daraufhin angefertigte Röntgenbild (Abb. 9) zeigte eine insuffiziente Wurzelfüllung nebst Wurzelstift und einer umfangreichen apikalen Osteolyse. Auch Zahn 16 schien apikal bedröht zu sein, bei gleichzeitig vorliegendem Instrumentenfragment in der mesialen Wurzel.
