Behandlungskonzept des Generalisten: Eine Frage der Technik?

FACHBEITRAG „Du kannst nur behandeln, was du siehst.“ Dieser Leitspruch ist fest in der Zahnmedizin verankert und eine Grundvoraussetzung für den gewünschten Behandlungserfolg. Gerade das Wurzelkanalsystem in all seiner Komplexität verfügt jedoch über viele Bereiche, die trotz modernster Optiken für den Behandler unsichtbar bleiben. Ramifikationen, welche miteinander verwoben sind, Seitenkanäle (Abb. 1), die ein nicht unerhebliches Reservoir an Bakterien darstellen und stark gekrümmte Kanäle, die die Gefahr einer Stufenbildung tragen, sind nur einige dieser optisch nicht zu erreichenden Zonen. Der vorliegende Artikel zeigt anhand ausgewählter Fallbeispiele, welche konkreten Hindernisse sich dem Behandler in den Weg stellen und welche Bausteine den Behandlungserfolg sichern oder zumindest die Prognose verbessern können. Zudem wird hinterfragt, ob am Ende die Technik maßgebend über den Erfolg einer Behandlung entscheidet.

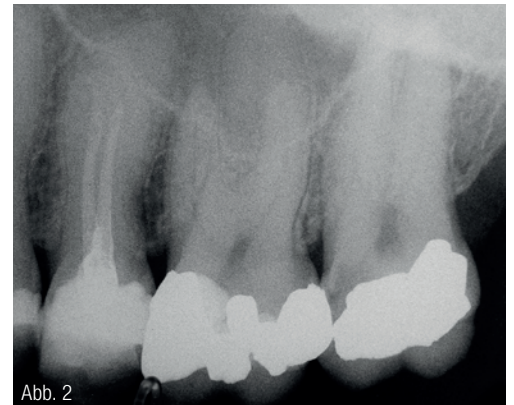
Abb. 2

Fallbeispiel 1 – Abb. 2: Zahn 25 mit insuffizienter Wurzelfüllung, Zahn 27 mit tiefer Karies. **Abb. 3:** Messaufnahme 25 nach Revision der alten Wurzelfüllung. **Abb. 4:** Kontrollaufnahme Zahn 25 nach fünf Monaten aufgrund irreversibler Pulpitis. Durchgeführte endodontische Versorgung an Zahn 27.

Im ersten Fallbeispiel stellte sich der Patient mit leichten Aufbissbeschwerden an Zahn 25 vor. Die Provokation mittels Perkussion verlief positiv. Anamnestisch gab der Patient eine bereits erfolgte Wurzelkanalbehandlung vor circa fünf Jahren an. Eine Schwellung oder Fistelung war nicht ersichtlich. Das daraufhin angefertigte Röntgenbild zeigte eine nicht bis zum Apex reichende Wurzelfüllung (Abb. 2). Eine apikale Osteolyse ließ sich nicht eindeutig belegen, war jedoch durch die Projektion der Wurzel auf die Kieferhöhle nicht auszuschließen.
