Behandlungskonzept des Generalisten: Eine Frage der Technik?

FACHBEITRAG „Du kannst nur behandeln, was du siehst.“ Dieser Leitspruch ist fest in der Zahnmedizin verankert und eine Grundvoraussetzung für den gewünschten Behandlungserfolg. Gerade das Wurzelkanalsystem in all seiner Komplexität verfügt jedoch über viele Bereiche, die trotz modernster Optiken für den Behandler unsichtbar bleiben. Ramifikationen, welche miteinander verwoben sind, Seitenkanäle (Abb. 1), die ein nicht unerhebliches Reservoir an Bakterien darstellen und stark gekrümmte Kanäle, die die Gefahr einer Stufenbildung tragen, sind nur einige dieser optisch nicht zu erreichenden Zonen. Der vorliegende Artikel zeigt anhand ausgewählter Fallbeispiele, welche konkreten Hindernisse sich dem Behandler in den Weg stellen und welche Bausteine den Behandlungserfolg sichern oder zumindest die Prognose verbessern können. Zudem wird hinterfragt, ob am Ende die Technik maßgebend über den Erfolg einer Behandlung entscheidet.

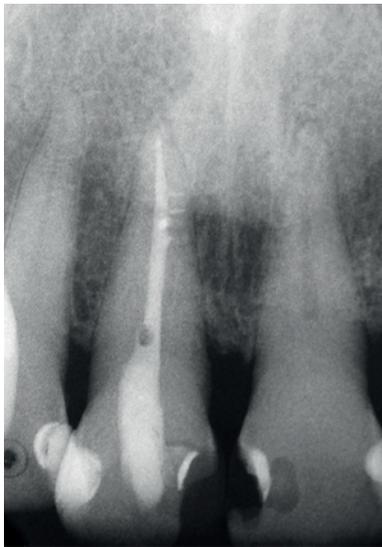
Abb. 1: Gefüllte Seitenkanäle bei primärer Wurzelkanalbehandlung am Zahn 11.

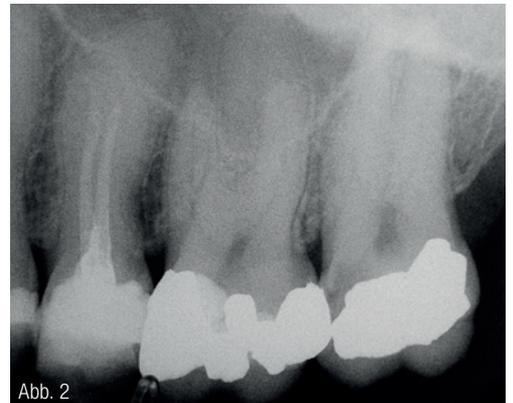
Abb. 2

Fallbeispiel 1 – Abb. 2: Zahn 25 mit insuffizienter Wurzelfüllung, Zahn 27 mit tiefer Karies. **Abb. 3:** Messaufnahme 25 nach Revision der alten Wurzelfüllung. **Abb. 4:** Kontrollaufnahme Zahn 25 nach fünf Monaten aufgrund irreversibler Pulpitis. Durchgeführte endodontische Versorgung an Zahn 27.

Im ersten Fallbeispiel stellte sich der Patient mit leichten Aufbissbeschwerden an Zahn 25 vor. Die Provokation mittels Perkussion verlief positiv. Anamnestisch gab der Patient eine bereits erfolgte Wurzelkanalbehandlung vor circa fünf Jahren an. Eine Schwellung oder Fistelung war nicht ersichtlich. Das daraufhin angefertigte Röntgenbild zeigte eine nicht bis zum Apex reichende Wurzelfüllung (Abb. 2). Eine apikale Osteolyse ließ sich nicht eindeutig belegen, war jedoch durch die Projektion der Wurzel auf die Kieferhöhle nicht auszuschließen.

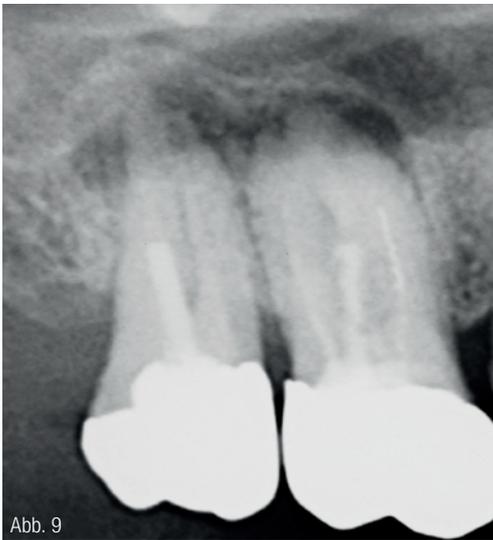
Abb. 9

Fallbeispiel 3 – Abb. 9: Ineffiziente Wurzelfüllung nebst Wurzelstift und einer umfangreichen apikalen Osteolyse. **Abb. 10:** Freigelegter Wurzelstift. **Abb. 11:** Radix-Anker-System. **Abb. 12:** Wurzelfüllung und Applikation von MTA. **Abb. 13:** Kontrolle Wurzelfüllung Zahn 17.

Beim vorliegend letzten Fall stellte sich der Patient mit reizunabhängigen Beschwerden und Perkussionsempfindlichkeit an Zahn 17 vor. Begleitend lag eine Lockerung Grad I-II vor. Das daraufhin angefertigte Röntgenbild (Abb. 9) zeigte eine insuffiziente Wurzelfüllung nebst Wurzelstift und einer umfangreichen apikalen Osteolyse. Auch Zahn 16 schien apikal beherdet zu sein, bei gleichzeitig vorliegendem Instrumentenfragment in der mesialen Wurzel.
