Neuimplantation und vertikaler Knochenaufbau

Biologisches Konzept

Dr. Frank Zastrow, M.Sc.

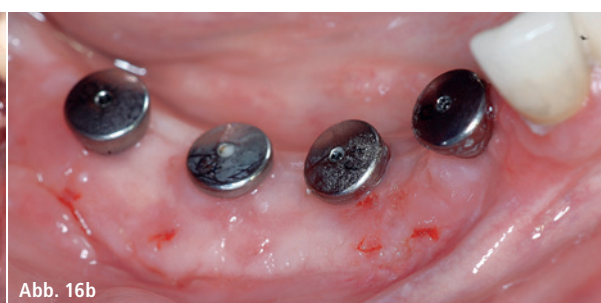
Abb. 16a: Die Freilegung der Implantate erfolgte in Verbindung mit einem freien Schleimhauttransplantat. – **Abb. 16b:** Zustand nach Nahtentfernung nach gut verheiltem FST. – **Abb. 17:** Die Abformpfosten werden mit Pattern Resin zur offenen intraoralen Abformung verblockt. – **Abb. 18:** Verschraubte Bissnahme mittels Bissbänken.

Nach einer Heilungsphase von weiteren drei Monaten wurde die Implantatregion freigelegt, die Verschlusschrauben entfernt und Ankylos Gingivaformer (DENTSPLY Implants) auf den Implantaten aufgeschraubt (Abb. 16a). Aufgrund einer leichten Restbeweglichkeit des periimplantären Gewebes wurde dieser Eingriff mit einem zusätzlichen freien Schleimhauttransplantat verbunden. Dies stellt in diesem Fall eine Ausnahme dar, da eine vorhergehende Vestibulumplastik diesen Eingriff in über 90 Prozent der Fälle überflüssig macht. Nichtsdestotrotz erschien uns in diesem Fall das zusätzliche FST sinnvoll. Nach dreiwöchiger Heilungsphase des Weichgewebes zeigte sich eine schöne entzündungsfreie periimplantäre Mukosa um die Gingivaformer und ein gut eingeheltes freies Schleimhauttransplantat (Abb. 16b).
