Neuimplantation und vertikaler Knochenaufbau

Biologisches Konzept

Dr. Frank Zastrow, M.Sc.

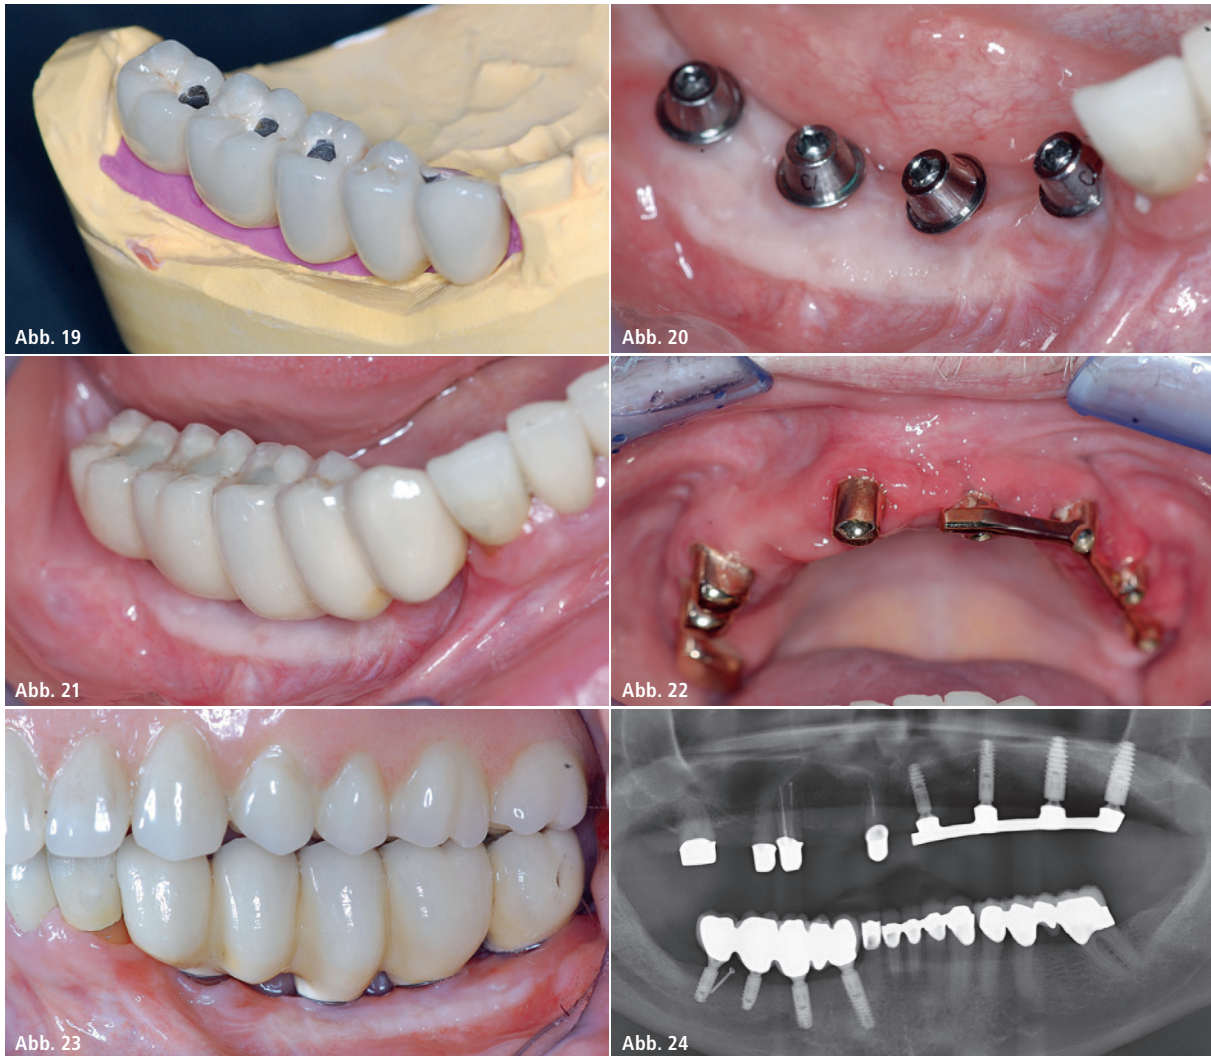
Abb. 19: Gerüst aus verblockten und verschraubbaren Kronen. – **Abb. 20:** Mukosasituation vor Einsetzen der definitiven Prothetik. – **Abb. 21:** Der definitive Zahnersatz in situ und der Verschluss der Schraubenkanäle. – **Abb. 22:** Im Oberkiefer erfolgte ein kombiniert Teleskop-Steg-getragener herausnehmbarer Zahnersatz. – **Abb. 23:** Der definitive Zahnersatz im Unterkiefer. – **Abb. 24:** Das OPG zeigt die nun gleichmäßig verteilten Implantate für eine bessere Kraftverteilung und die darauf aufbauende implantatprothetische Versorgung in Ober- und Unterkiefer.

Die Abformung erfolgte nach erfolgreicher Wundheilung nach drei Wochen. Nach offener und intraoral mit Pattern Resin verblockter Abformung wurde im Labor ein Kobalt-Chrom-Brückengerüst gefertigt. Vor der Gerütherstellung erfolgte eine verschraubte Bissnahme (Abb. 17 und 18). Im Dentallabor wurde das Gerüst hergestellt und die verschraubbaren und verblockten Kronen mit Verblendkeramik versehen (Abb. 19). Die Kronen wurden auf den Implantaten verschraubt, um einer durch Befestigungszement induzierten Periimplantitis sicher entgegenzuwirken. Das klinische Abschlussfoto zeigt

reizfreies Weichgewebe im periimplantären Bereich, sowohl im Ober- als auch Unterkiefer (Abb. 20–23). Die durch das FST erreichte keratinisierte Mukosa stellt eine weitere Prävention gegen das Auftreten einer Periimplantitis dar. Das röntgenologische Abschlussfoto zeigt die knöcherne Regeneration des Defektes und gute Osseointegration der Implantate (Abb. 24).
