Pfeiler „vermehrung“ durch Zahnerhaltung

Dieser Fall beschreibt die Möglichkeit, wie durch endodontische Therapie Zähne erhalten werden, diese aber auch gleichzeitig zu wertvollen Pfeilern werden können. Von Dipl.-Stom. Burghard Falta, M.Sc., Bochum.

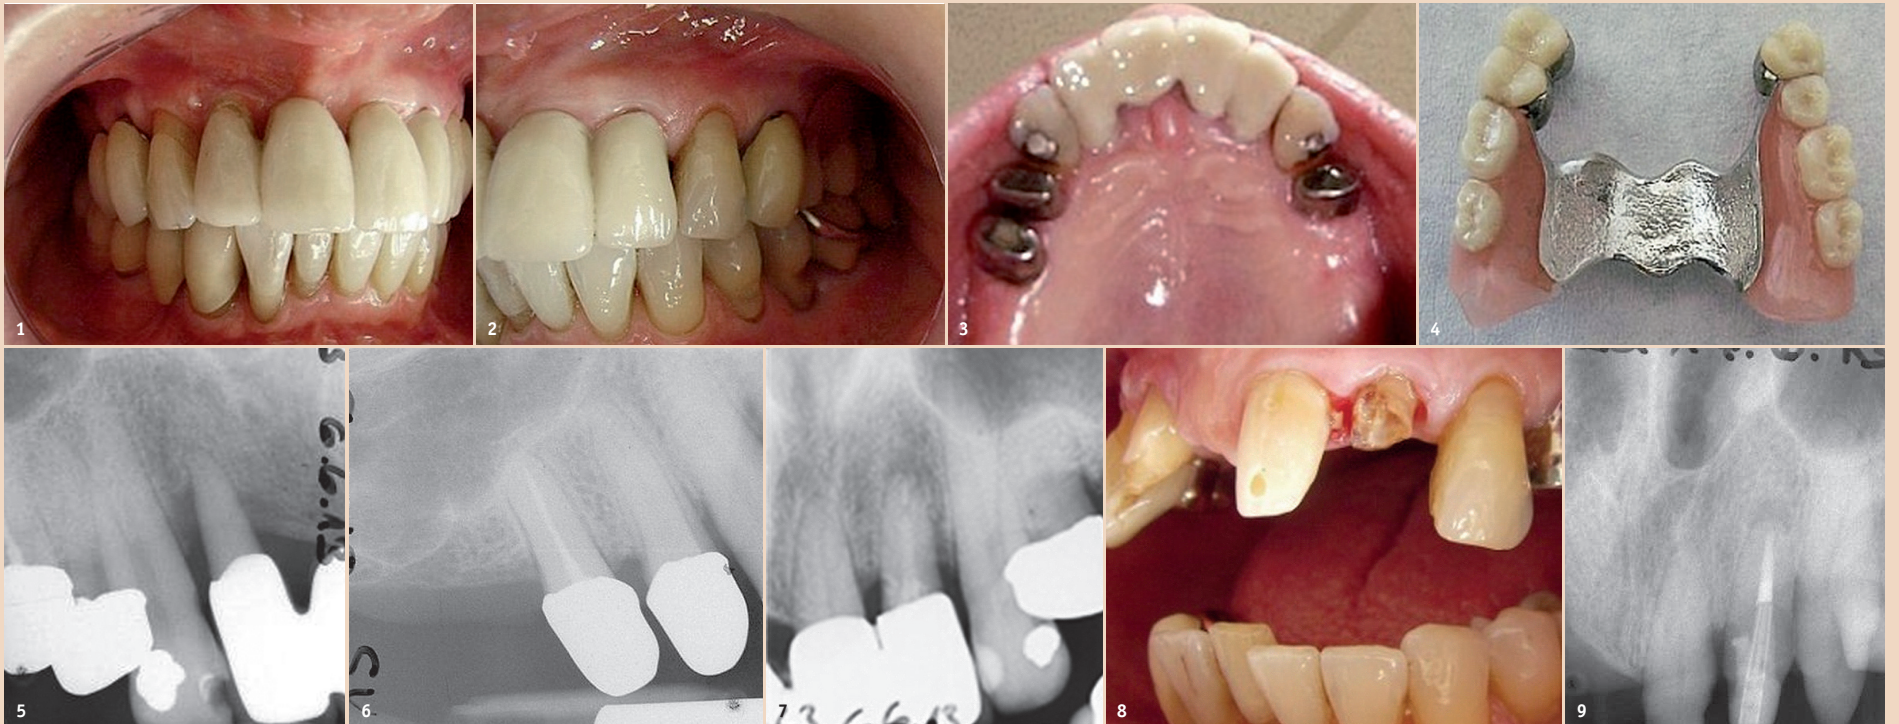
Abb. 1–4: Anfangsbefund nach ersten mundhygienisierenden Maßnahmen. – Abb. 5 und 6: Parodontalabszess regio 12. – Abb. 7 und 8: Um 21 und 22 nicht unnötig zu belasten, wurde die Brücke aufgesägt, um sie abzunehmen. Hierbei löste sich der Adhäsiv Aufbau mit Glasfaserstift am ohnehin revisionsbedürftigen Zahn 22. – Abb. 9: Der apikale Verschluss vor WF regio 22 sowie die Perforationsdeckung mesial erfolgte mit MTA-Zement.

Die klinische und röntgenologische Ausgangssituation (Abb. 1–4, 6, 7 und 10) hat zunächst vermuten lassen, dass einige Zähne, von denen hier berichtet wird, der Zange anheimfallen könnten. Das Ergebnis dieser hier beschriebenen Gesamtanpassung ist jedoch ermutigend und bestätigt dem Behandler, den richtigen Weg eingeschlagen zu haben.

Die Patientin stellte sich erstmals Anfang Juni 2013 wegen eines Parodontalabszesses regio 12 vor (Abb. 5 und 6). Da in diesem Fall nur noch die Entfernung dieses Zahnes infrage kam, musste über ein neues Gesamtkonzept von Zahnersatz nachgedacht werden. Die

Um die Zähne 21 und 22 nicht unnötig zu belasten, wurde die Brücke aufgesägt, um sie abzunehmen. Hierbei löste sich der Adhäsiv Aufbau mit Glasfaserstift am ohnehin revisionsbedürftigen Zahn 22 (Abb. 7 und 8). Die Eingliederung des (metallarmierten) Langzeitprovisoriums erfolgte knapp zwei Wochen später.

Sowohl der apikale Verschluss vor WF regio 22 als auch die Perforationsdeckung mesial (alio loco – entstanden beim Versuch, den Glasfaserstift zu inserieren) wurden mit MTA-Zement vorgenommen (Abb. 9). Mitte August 2013 wurde der Zahn 15 endodontisch revidiert. Der Zahn 35 war bereits wegen großen Hartschubstanzverlustes, Sekundärkaries und einer als infiziert anzusprechenden WF als überkronungsbedürftig diagnostiziert worden, jedoch nicht ohne vorherige endodontische Revision. Diese erfolgte Anfang Oktober 2013 (wie alle WKB bei dieser Patientin) in einer Sitzung (Abb. 10 und 11: röntgenologische Anfangsbefunde).

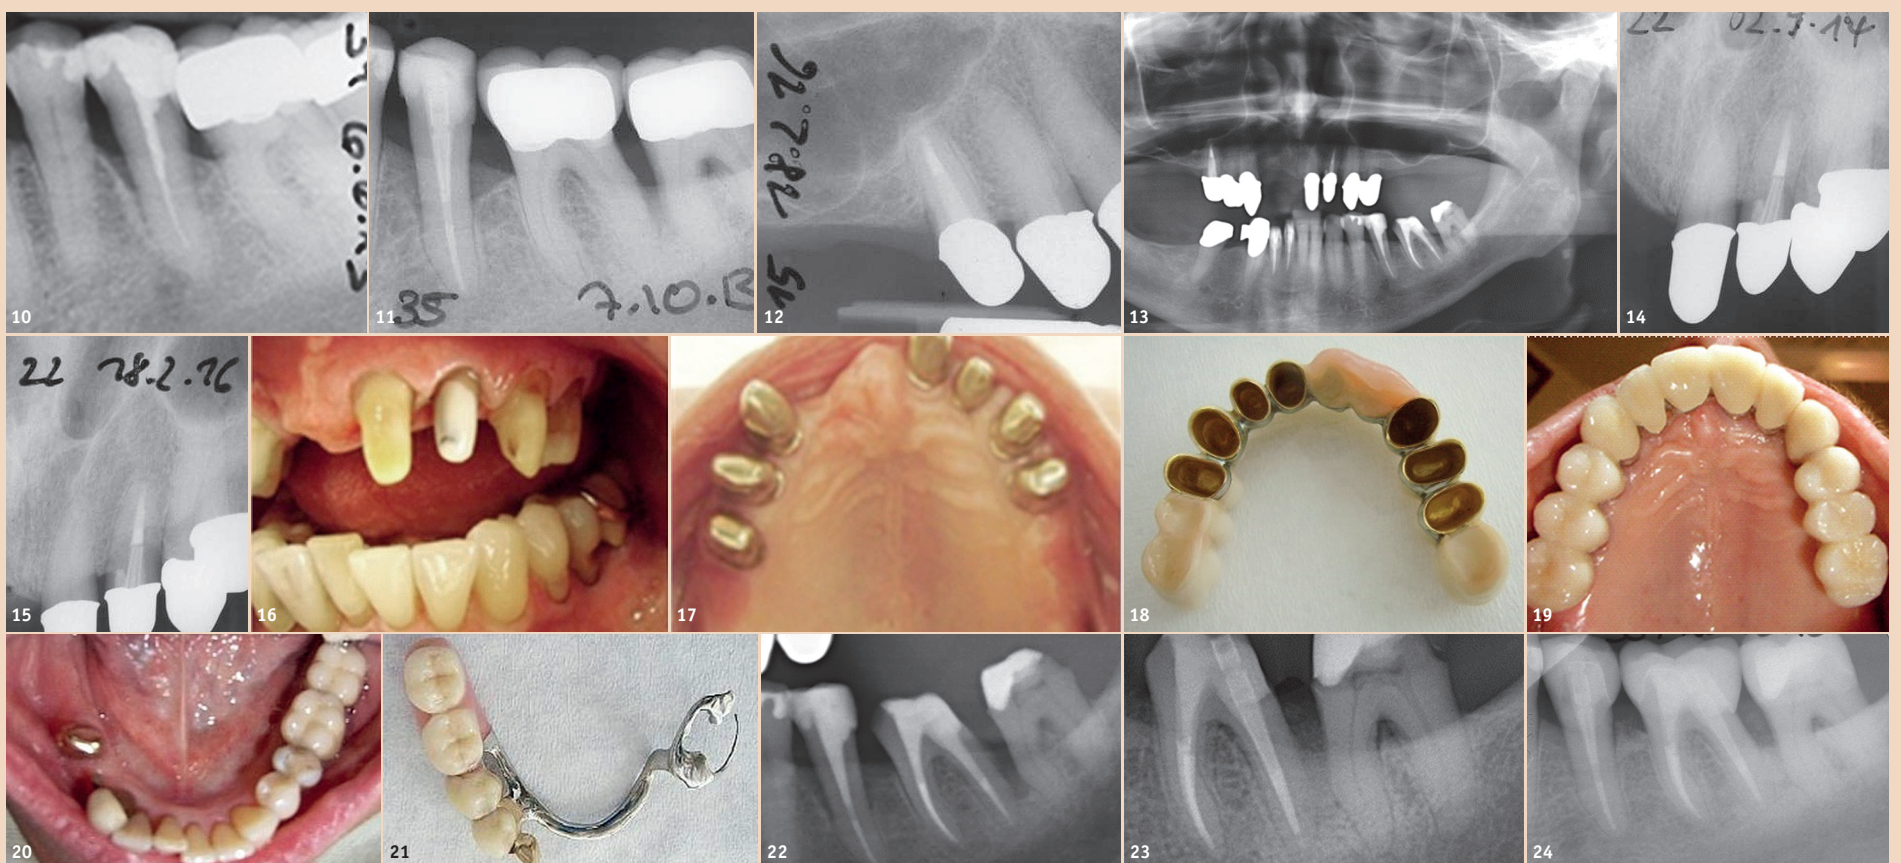
Abb. 10 und 11: Endodontische Revision 35 – röntgenologische Anfangsbefunde. – Abb. 12–15: Röntgenkontrollen regio 22 und 15. – Abb. 16–19: Zementierung der Innenteleskope und nach Aushärtung und vollständiger Überschussentfernung spannungsfreies (!) Aufsetzen der Galvanobrücke. – Abb. 20 und 21: Kombiniert festsitzend-herausnehmbarer UK-Zahnersatz. – Abb. 22 und 23: Ausschnitt aus dem OPG vor dem und Zahnfilm unmittelbar nach dem parodontalchirurgischen Eingriff.

Nachdem die Röntgenkontrollen regio 22 und 15 (Abb. 12–15) gesunde apikale Verhältnisse zeigten, wurden die OK-Zähne Anfang Februar 2014 nachpräpariert und für die teleskopierende Galvano-Brücke abgeformt. Nach mehreren Sitzungen (Innenteleskopprobe, Herstellung einer Remontage-schiene, Überabformung mit individuellem Löffel, Einkleben der Galvanokappen in die Tertiärkonstruktion – teils im Labor, teils in der Praxis im Mund der Patientin, Gesamtanprobe) konnte Ende März 2014 der definitive Zahnersatz eingegliedert werden. Dazu wurden zunächst die Innenteleskope zementiert und erst nach Aushärtung und vollständiger Überschussentfernung die Galvano-Brücke spannungsfrei (!) aufgesetzt (Abb. 16–19).

Die Patientin war nicht davon zu überzeugen, sich von ihrem (zugegebenermaßen) funktionierenden, kombiniert festsitzend-herausnehmbarem UK-Zahnersatz (Abb. 20 und 21) zu trennen. Dieser hätte durch festsitzende Prothetik ersetzt werden können (z.B. Brücke von 43 bis 45 sowie ein Einzelzahnimplantat 46). Darüber hinaus mussten auch die Kronen regio 36 und 37 wegen Undichtigkeit und Sekundärkaries ausgetauscht werden. Außerdem wurde Ende Mai 2014 eine WKB an Zahn 36 wegen partieller Pulpnekrose (ohne apikale Parodontitis) notwendig. Die Vitalitätsprobe an Zahn 37 war positiv. Die Röntgenkontrolle zeigte unauffällige apikale Verhältnisse. Jedoch war ein minimalinvasiver parodontal-chirurgischer regenerativer Eingriff im dritten Quadranten notwendig („ausgeprägte generali-

sierte chronische Parodontitis im Stadium der Stagnation mit tiefen vertikalen Einbrüchen“), der von einer Fachärztin und Spezialistin für Parodontologie Ende November 2014 unter Einsatz von Schmelz-Matrix-Proteinen und Knochenersatzmaterial durchgeführt wurde (Abb. 22 und 23). Vorher, im September 2014, wurden auch die Zähne 41 und 42 endodontisch revidiert und mit langzeitprovisorischen, chairside gefertigten Kunststoffkronen versehen. Die Röntgenkontrolle im Januar 2015 zeigte unauffällige apikale Knochenstrukturen. Zwischenzeitlich fanden immer wieder mundhygienisierende Maßnahmen statt. Schließlich konnten die neuen vollkeramischen e.max-Kronen 35, 36 und 37 (zementiert) sowie 41 und 42 (adhäsiv befestigt) im Juni 2015 unter Erhalt des vorhandenen UK-Zahnersatzes eingegliedert werden (Abb. 24–30).
