Pfeiler „vermehrung“ durch Zahnerhaltung

Dieser Fall beschreibt die Möglichkeit, wie durch endodontische Therapie Zähne erhalten werden, diese aber auch gleichzeitig zu wertvollen Pfeilern werden können. Von Dipl.-Stom. Burghard Falta, M.Sc., Bochum.

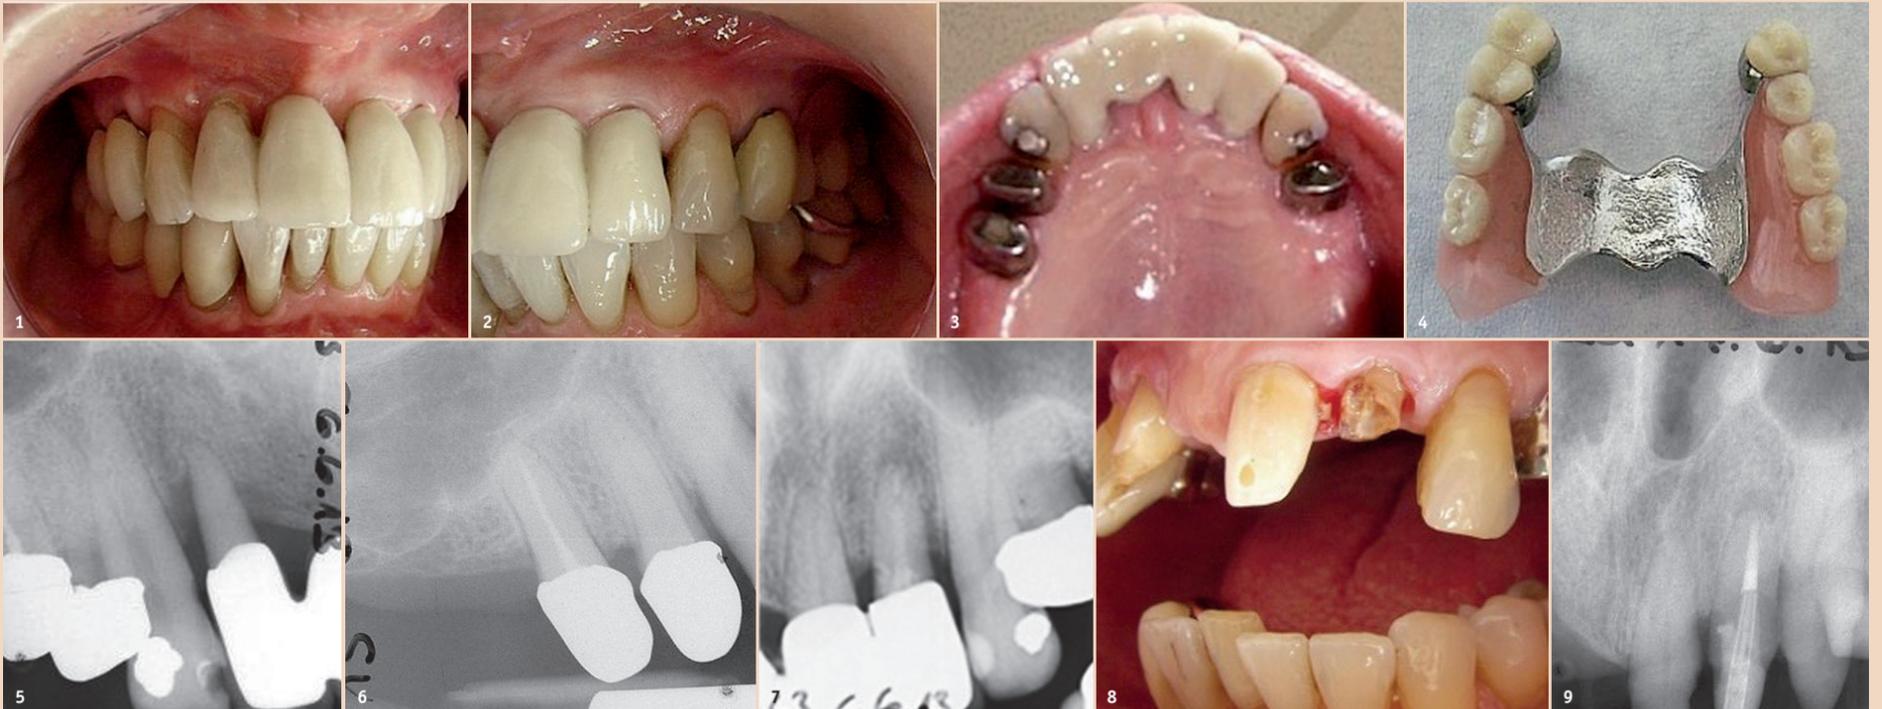
Abb. 1–4: Anfangsbefund nach ersten mundhygienisierenden Maßnahmen. – Abb. 5 und 6: Parodontalabszess regio 12. – Abb. 7 und 8: Um 21 und 22 nicht unnötig zu belasten, wurde die Brücke aufgesägt, um sie abzunehmen. Hierbei löste sich der Adhäsiv Aufbau mit Glasfaserstift am ohnehin revisionsbedürftigen Zahn 22. – Abb. 9: Der apikale Verschluss vor WF regio 22 sowie die Perforationsdeckung mesial erfolgte mit MTA-Zement.

Die klinische und röntgenologische Ausgangssituation (Abb. 1–4, 6, 7 und 10) hat zunächst vermuten lassen, dass einige Zähne, von denen hier berichtet wird, der Zange anheimfallen könnten. Das Ergebnis dieser hier beschriebenen Gesamtanpassung ist jedoch ermutigend und bestätigt dem Behandler, den richtigen Weg eingeschlagen zu haben.

Die Patientin stellte sich erstmals Anfang Juni 2013 wegen eines Parodontalabszesses regio 12 vor (Abb. 5 und 6). Da in diesem Fall nur noch die Entfernung dieses Zahnes infrage kam, musste über ein neues Gesamtkonzept von Zahnersatz nachgedacht werden. Die

Um die Zähne 21 und 22 nicht unnötig zu belasten, wurde die Brücke aufgesägt, um sie abzunehmen. Hierbei löste sich der Adhäsiv Aufbau mit Glasfaserstift am ohnehin revisionsbedürftigen Zahn 22 (Abb. 7 und 8). Die Eingliederung des (metallarmierten) Langzeitprovisoriums erfolgte knapp zwei Wochen später.

Sowohl der apikale Verschluss vor WF regio 22 als auch die Perforationsdeckung mesial (alio loco – entstanden beim Versuch, den Glasfaserstift zu inserieren) wurden mit MTA-Zement vorgenommen (Abb. 9). Mitte August 2013 wurde der Zahn 15 endodontisch revidiert. Der Zahn 35 war bereits wegen großen Hartschubstanzverlustes, Sekundärkaries und einer als infiziert anzusprechenden WF als überkronungsbedürftig diagnostiziert worden, jedoch nicht ohne vorherige endodontische Revision. Diese erfolgte Anfang Oktober 2013 (wie alle WKB bei dieser Patientin) in einer Sitzung (Abb. 10 und 11: röntgenologische Anfangsbefunde).

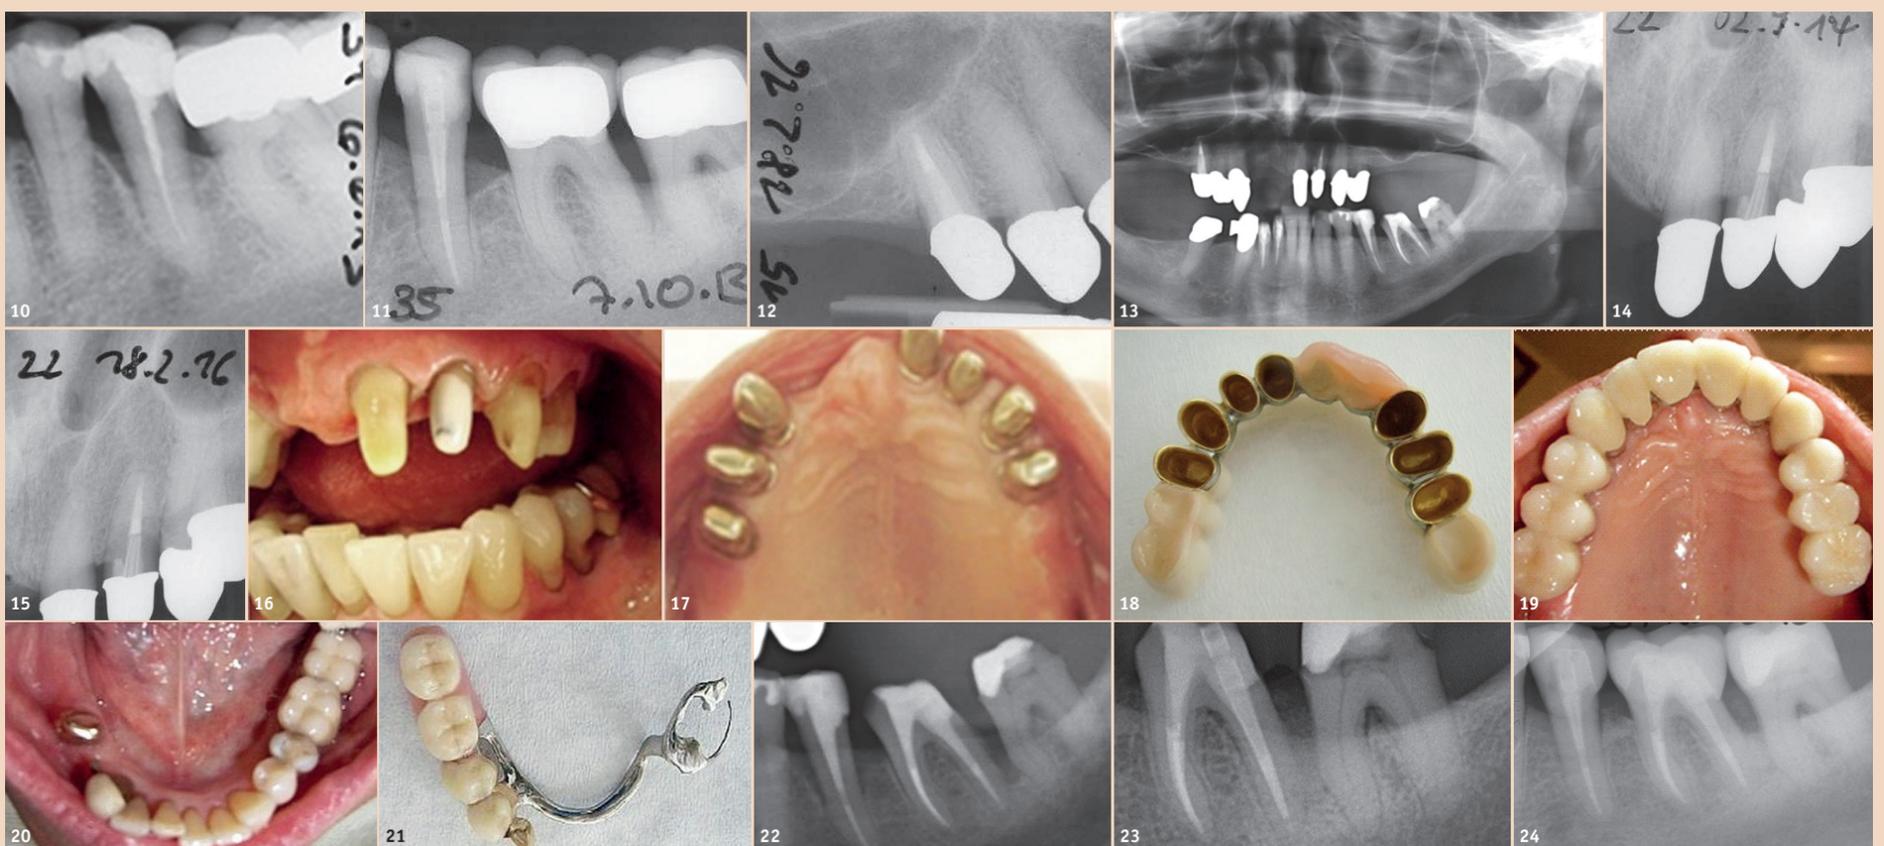
Abb. 10 und 11: Endodontische Revision 35 – röntgenologische Anfangsbefunde. – Abb. 12–15: Röntgenkontrollen regio 22 und 15. – Abb. 16–19: Zementierung der Innenteleskope und nach Aushärtung und vollständiger Überschussentfernung spannungsfreies (!) Aufsetzen der Galvanobrücke. – Abb. 20 und 21: Kombiniert festsitzend-herausnehmbarer UK-Zahnersatz. – Abb. 22 und 23: Ausschnitt aus dem OPG vor dem und Zahnfilm unmittelbar nach dem parodontalchirurgischen Eingriff.

Nachdem die Röntgenkontrollen regio 22 und 15 (Abb. 12–15) gesunde apikale Verhältnisse zeigten, wurden die OK-Zähne Anfang Februar 2014 nachpräpariert und für die teleskopierende Galvano-Brücke abgeformt. Nach mehreren Sitzungen (Innenteleskopprobe, Herstellung einer Remontage-schiene, Überabformung mit individuellem Löffel, Einkleben der Galvanokappen in die Tertiärkonstruktion – teils im Labor, teils in der Praxis im Mund der Patientin, Gesamtanprobe) konnte Ende März 2014 der definitive Zahnersatz eingegliedert werden. Dazu wurden zunächst die Innenteleskope zementiert und erst nach Aushärtung und vollständiger Überschussentfernung die Galvano-Brücke spannungsfrei (!) aufgesetzt (Abb. 16–19).

Die Patientin war nicht davon zu überzeugen, sich von ihrem (zugegebenermaßen) funktionierenden, kombiniert festsitzend-herausnehmbarem UK-Zahnersatz (Abb. 20 und 21) zu trennen. Dieser hätte durch festsitzende Prothetik ersetzt werden können (z.B. Brücke von 43 bis 45 sowie ein Einzelzahnimplantat 46). Darüber hinaus mussten auch die Kronen regio 36 und 37 wegen Undichtigkeit und Sekundärkaries ausgetauscht werden. Außerdem wurde Ende Mai 2014 eine WKB an Zahn 36 wegen partieller Pulpnekrose (ohne apikale Parodontitis) notwendig. Die Vitalitätsprobe an Zahn 37 war positiv. Die Röntgenkontrolle zeigte unauffällige apikale Verhältnisse. Jedoch war ein minimalinvasiver parodontal-chirurgischer regenerativer Eingriff im dritten Quadranten notwendig („ausgeprägte generali-

sierte chronische Parodontitis im Stadium der Stagnation mit tiefen vertikalen Einbrüchen“), der von einer Fachärztin und Spezialistin für Parodontologie Ende November 2014 unter Einsatz von Schmelz-Matrix-Proteinen und Knochenersatzmaterial durchgeführt wurde (Abb. 22 und 23). Vorher, im September 2014, wurden auch die Zähne 41 und 42 endodontisch revidiert und mit langzeitprovisorischen, chairside gefertigten Kunststoffkronen versehen. Die Röntgenkontrolle im Januar 2015 zeigte unauffällige apikale Knochenstrukturen. Zwischenzeitlich fanden immer wieder mundhygienisierende Maßnahmen statt. Schließlich konnten die neuen vollkeramischen e.max-Kronen 35, 36 und 37 (zementiert) sowie 41 und 42 (adhäsiv befestigt) im Juni 2015 unter Erhalt des vorhandenen UK-Zahnersatzes eingegliedert werden (Abb. 24–30).

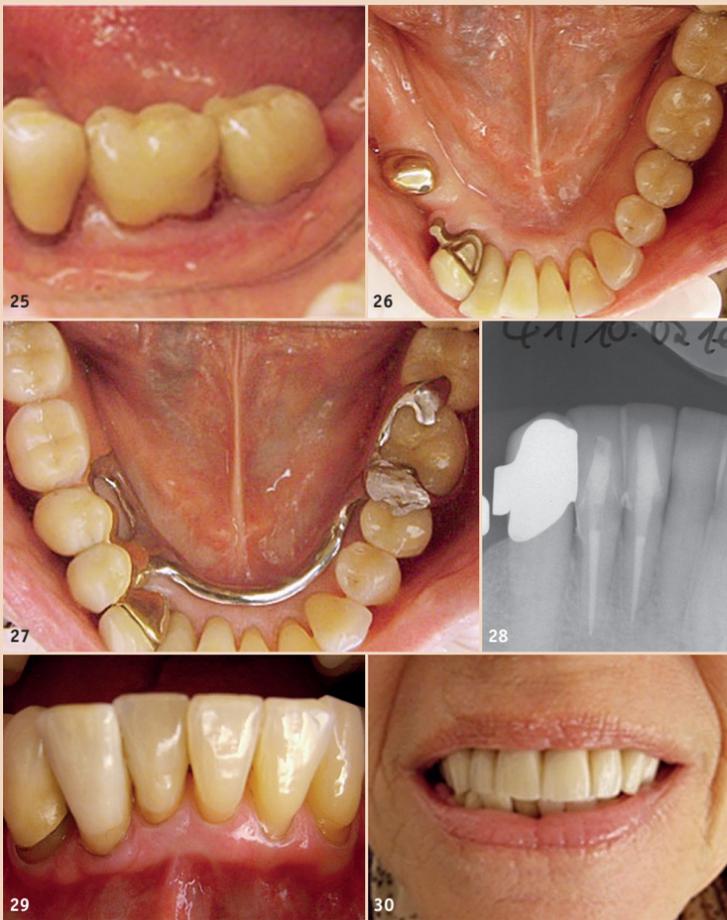
Abb. 24–27: Schließlich konnten die neuen vollkeramischen e.max-Kronen 35, 36 und 37 (zementiert) sowie 41 und 42 (adhäsiv befestigt) unter Erhalt des vorhandenen UK-Zahnersatzes eingegliedert werden. – Abb. 28: Röntgenkontrolle – hier noch mit provisorischen Kronen. – Abb. 29 und 30: Finale Situation. (Fotos: © Burghard Falta)
