Frontzahnversorgungen – ästhetisch anspruchsvoll und trotzdem einfach zu handhaben?

Die hohen mechanischen und ästhetischen Anforderungen an adhäsive Füllungsmaterialien sind Anwendern bekannt. Doch welche Aspekte spielen bei der Materialwahl in der Praxis eine entscheidende Rolle – und was ist mit diesen Werkstoffen möglich? Von Dr. Florian Klumpp, Pfullingen.

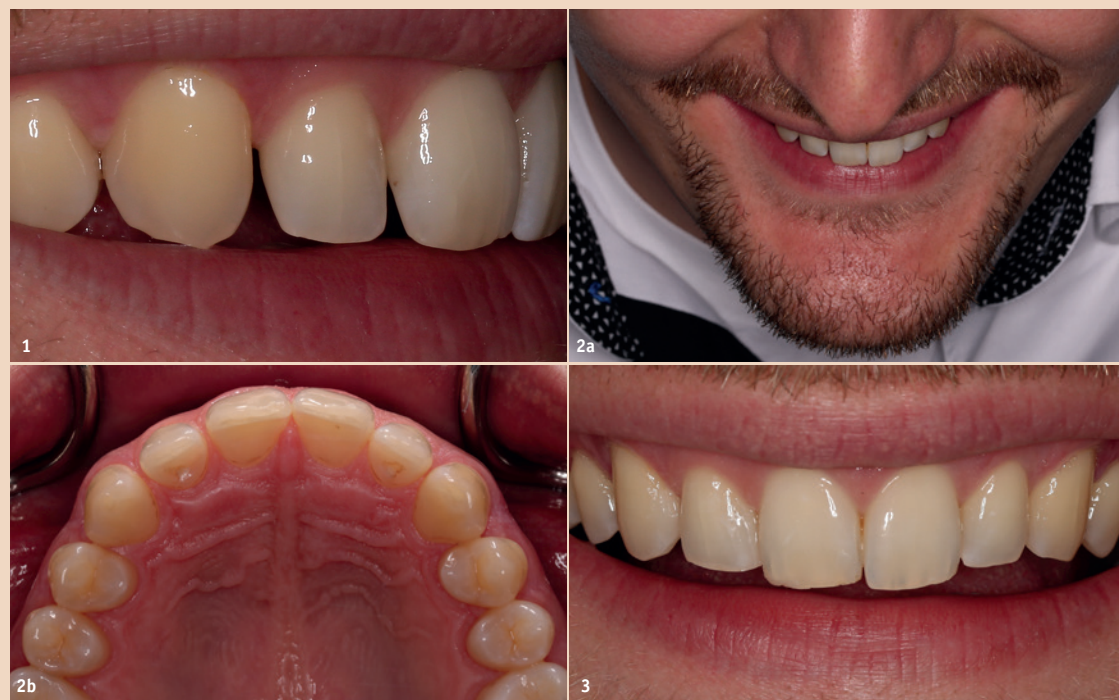
Abb. 1: Ausgangssituation: Es sollen unter anderem die Lücken 11/12 und 12/13 geschlossen werden. – Abb. 2a: Die dentale Mitte der Oberkiefer 1er stimmt nicht mit der skelettalen Mitte und der Gesichtsmitte überein. – Abb. 2b: Die Zahnbreiten der Zähne 11–13 entsprechen den Breiten der Zähne 21–23. – Abb. 3: Ein direktes Mock-up dient der Farb- und Formgebung.

Der folgende Patientenfall zeigt die Anwendung von G-ænial Anterior in der Oberkieferfront. Der 28-jährige Patient stellte sich in der Praxis mit dem Wunsch vor, die Lücken 11/12, 12/13 und 22/23 zu schließen (Abb. 1). Die funktionelle Voruntersuchung zeigte eine ausgeprägte, aber weiche und nicht druckdolente Kaumuskulatur. Mundöffnung und Kiefergelenke waren unauffällig; der Patient hatte keine Beschwerden. Klinisch wurde eine Angle-Klasse I mit sehr ausgeprägtem Overbite bei sehr geringem Overjet diagnostiziert. Entsprechend wies der Patient eine steile Front-/Eckzahnführung mit Abbrasionen an den Zähnen 13–23 und 32–42 auf. Die ästhetische Analyse ergab, dass die dentale Mitte der Oberkiefer 1er mit der skelettalen Mitte und der Gesichtsmitte nicht übereinstimmten (Abweichung ca. 1 mm). Die Zahnbreiten der Zähne 11–13 entsprachen den Breiten der Zähne 21–23 (Abb. 2a und b). Vor diesem Hintergrund wurden dem Patienten zwei verschiedene Versorgungsmöglichkeiten aufgezeigt: Zum einen der Lückenschluss bei bestehender Situation mit Komposit oder Keramik (in Form von Veneers). Zum anderen eine kieferorthopädische Behandlung, bei welcher der Zahn 12 und 11 distalisiert, die Achse des Zahnes 11 korrigiert und eine symmetrische Lückensituation erreicht wird, die dann wieder-

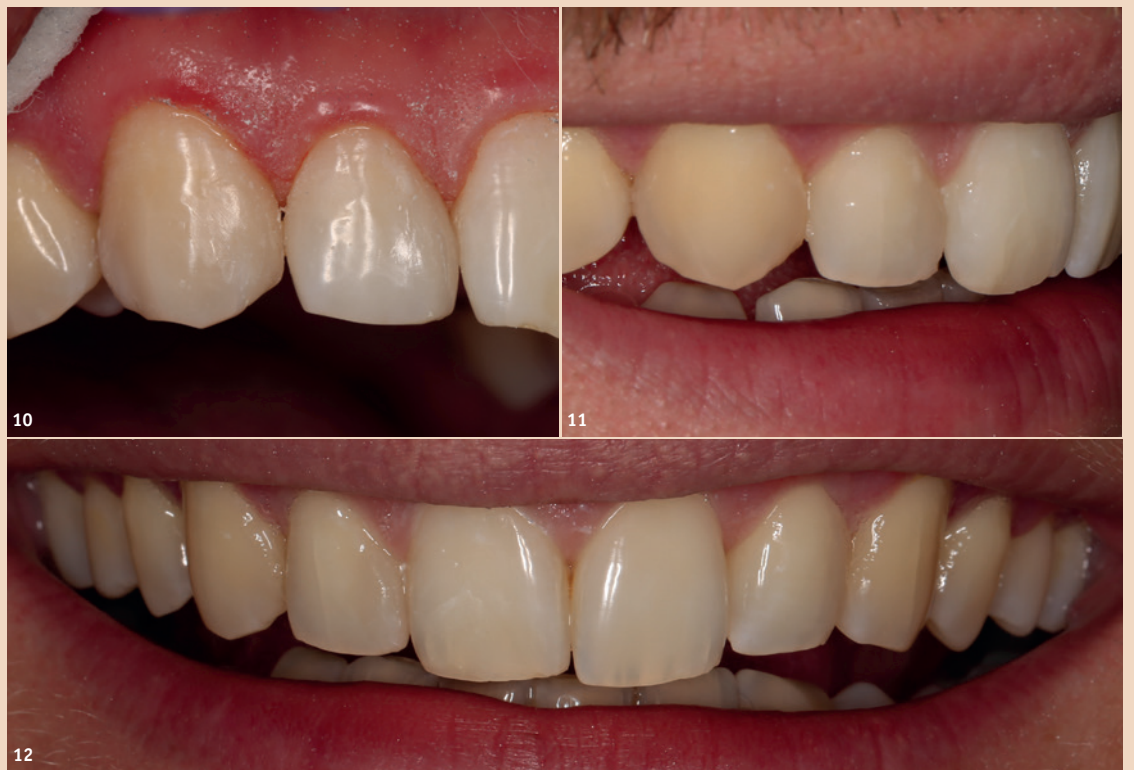
Abb. 10: Nach der präzisen Kontrolle jeder Restauration auf Homogenität und Vollständigkeit wurde der Kofferdam abgenommen. – Abb. 11: Situation 11–13 zum Behandlungsabschluss. – Abb. 12: Situation von frontal nach Lückenschluss 11–13 und 22/23 sowie nach Reparatur der kleinen Schmelzfraktur an Zahn 11 distal.

tigen Kunststoffmatrize geschützt. Nach deren Entfernung wurden die bestrahlten Oberflächen sorgfältig mit dem Luft-Wasser-Spray gesäu- bert. Allgemein ist zu beachten, dass keinerlei Strahlgut mehr auf der Oberfläche vorhanden sein darf, da dies die Adhäsion negativ beeinflu- sen würde. Die Nachbarzähne wur- den nun mit Teflonband geschützt, der Zahnschmelz mit 37%iger Phos- phorsäure für 60 Sekunden geätzt (Abb. 5), die Säure abgesaugt und die Zahnoberfläche weitere 60 Se- kunden mit Wasser abgesprüht. Nun erfolgten die Trocknung des Zahnes und die Kontrolle des Ätzmusters (Abb. 6). Dies war perfekt, also wurde das Adhäsivsystem aufgetragen: Zu- nächst erfolgte das Auftragen des Primers für 20 Sekunden (OptiBond FL Primer/Kerr), dann das vorsich- tige Trocknen des Lösungsmittels. Anschließend wurde das Adhäsiv ap- pliziert und nach 20 Sekunden wie- derum vorsichtig verblasen. Die Überschüsse des Adhäsivs wurden mit dem Speichelzieher abgesaugt bzw. mit Schaumstoffpellets ent- fernt. Anschließend wurde für die Gestaltung eines natürlichen Emer- genzprofils eine gekürzte metallische Teilmatrize zervikal unter den Kof- ferdam geschoben (Abb. 7). Um die Matrize zu stabilisieren, wurde erst jetzt das Adhäsiv für 20 Sekunden (Bluephase) polymerisiert. Für den Kompositaufbau wurde zunächst die proximale Lamelle mit G-ænial Universal Flo A2 hergestellt (Abb. 8). Durch eine leichte Verkeilung mit einem Heidemann-Spatel approximal mit dem Nachbarzahn wurde die proximale Kontaktfläche sicher- gestellt. Die restliche Schichtung wurde mit G-ænial Anterior A2 in einem Schritt aufgebaut und model- liert (Abb. 9). Jede Komposit- schicht wurde für 20 Sekunden poly- merisiert. Mit den weiteren betroffenen Zähnen der Oberkieferfront wurde analog verfahren. Nach der präzisen Kontrolle jeder Restauration auf Homogenität und Vollständigkeit wurde der Kofferdam abgenommen (Abb. 10). Die grobe Ausarbeitung
