Zahnerhalt um jeden Preis? Möglichkeiten und Grenzen in der Endodontie

Autor: Dr. Andreas Simka

Revision oder Resektion

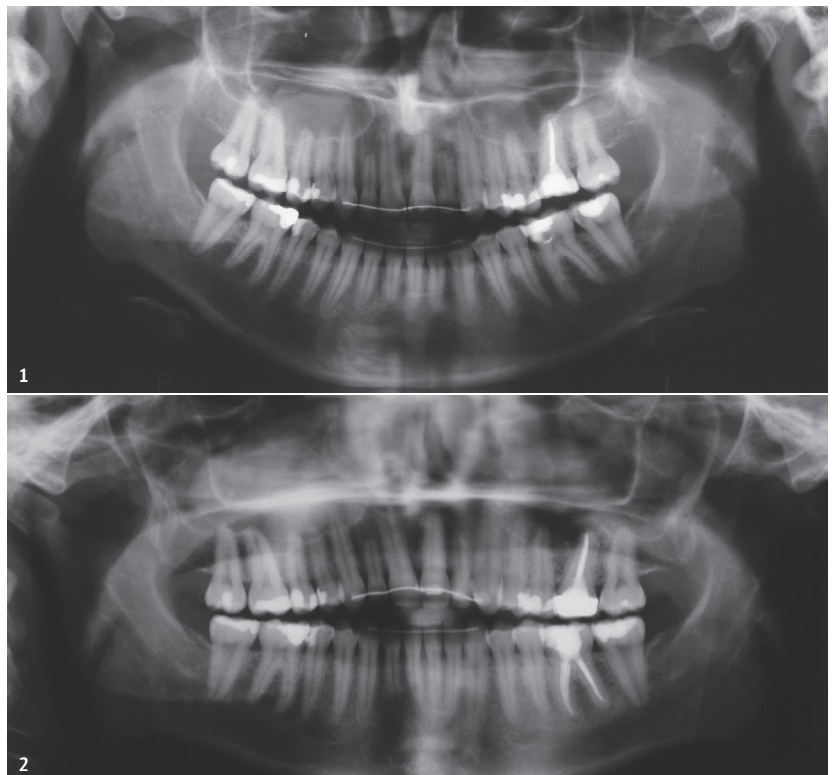
Bei folgendem Fall wurde die Patientin mit der Fragestellung der Revisionsmöglichkeit an Zahn 26 überwiesen. Der Zahn wurde 2011 mit einer röntgenologisch ad apex durchgeführten Wurzelfüllung versehen (Abb. 1).

nem Kieferhöhlenboden (Abb. 2). Alternativ zur Revisionsbehandlung wurde mit der Patientin auch das Vorgehen einer Wurzelspit-

Abb. 1: Zustand nach Wurzelfüllung 2011. – Abb. 2: Kontrollaufnahme 2017

Die zu Anfang angefertigte Panoramaschichtaufnahme zeigte in der Kontrolle eine ad apex durchgeführte, homogene Wurzelfüllung. Auch bei zusätzlich exzentrischen Aufnahmen bliebe fraglich, ob das nicht behandelte Kanalsystem aufgrund von Überlagerungen zur Darstellung gekommen wäre. Damit hätte die Therapieentscheidung durchaus auch in Richtung Wurzelspitzenresektion ausfallen können.
