# Die digitale Volumentomografie in der Endodontie

Dr. Jürgen Wollner

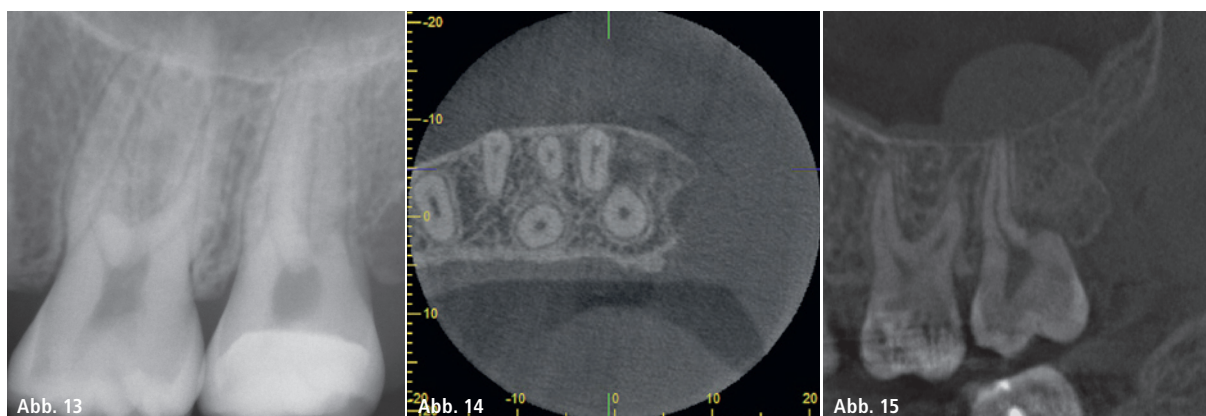
**Abb. 13:** Periapikales Röntgenbild des Zahnes 27. – **Abb. 14 und 15:** Im DVT wird in der axialen und sagittalen Schnittebene das Fehlen der distobukkalen Wurzel ersichtlich.

Dieser 18-jährige Patient wurde aufgrund starker Beschwerden am Zahn 27 zur Anfertigung eines DVTs in unsere Praxis überwiesen. Dem Patienten wurden ein Jahr zuvor beim MKG-Chirurgen alle Weisheitszähne durch Osteotomie entfernt. Seitdem klagte er über eine Empfindlichkeit im Bereich des füllungs- und kariesfreien Zahnes 27. Abbildung 13 zeigt das konventionelle Röntgenbild, die Abbildungen 14 und 15 zwei Ebenen im DVT. Hierbei wird ersichtlich, dass bei der Osteotomie des Zahnes 28 versehentlich die distobukkalen Wurzel des Zahnes 27 amputiert wurde.
